# › ROETFILTERS VOOR AUTO'S: WERKING, ONDERHOUD, REPARATIE EN CONTROLE

› DATUM: 10 juni 2016  
› RAPPORTNUMMER: TNO 2016 R10736

Roefilters voor auto's: werking, onderhoud, reparatie en controle

Ministerie van Infrastructuur en Milieu

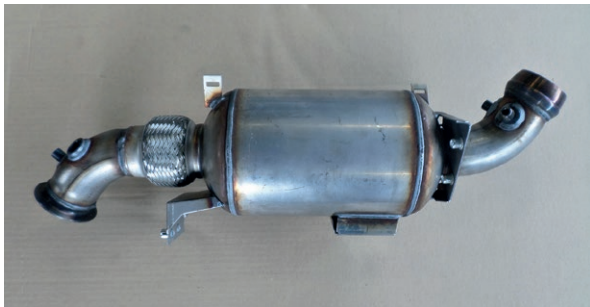
Figuur 1. Een roetfilter van een personenwagen, als onderdeel van het uitlaatsysteem. Het filterelement (zie Figuur 2) bevindt zich in de metalen behuizing (foto: Topcats).

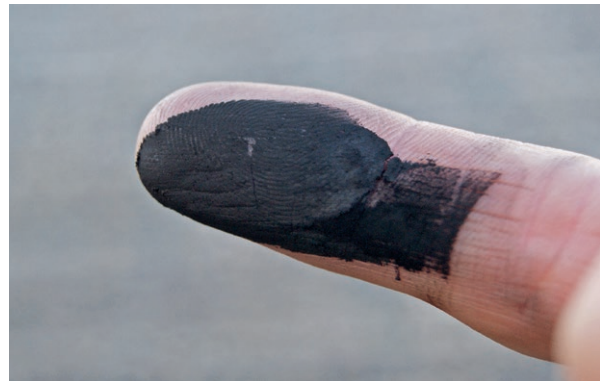
*Figuur 3. Zwarte aanslag op een vinger nadat deze door een vervuilde dieseluitlaat is gehaald. De zwarte uitstoot die optreedt bij de verbranding van diesel wordt in de volksmond aangeduid met 'roet'. Roet is echter geen wetenschappelijke term. Een roetfilter vangt alle vaste deeltjes op die ontstaan bij de verbranding van diesel. Het grootste deel daarvan is elementair koolstof, ook wel aangeduid met EC (foto: TNO).*

- 1. Elementair koolstof** (Elemental Carbon of EC, vaste deeltjes). Bij dieselmotoren zonder roetfilter bestaat de fijnstofuitstoot voor het grootste deel uit EC. EC is elementair koolstof en geeft de deeltjes in de dieseluitlaatgassen de typische zwarte kleur, die in de volksmond vaak wordt aangeduid als roet (Figuur 3).

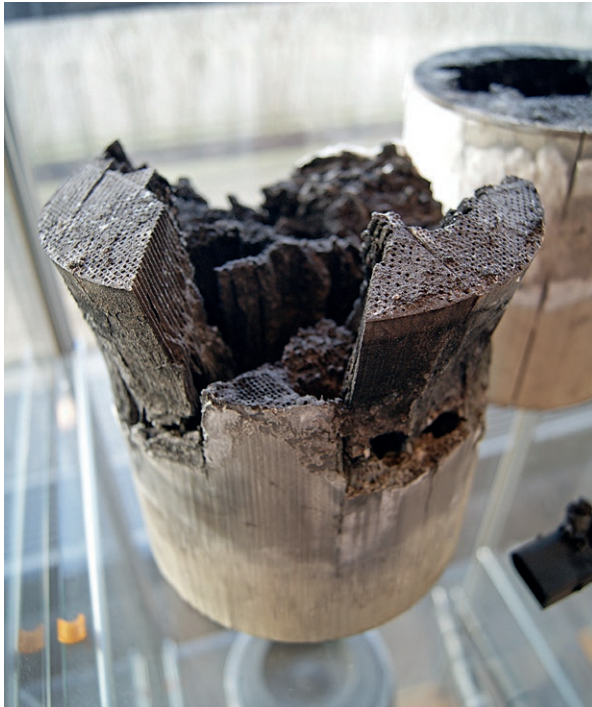
Figuur 7. Een volledig verwoest roefilter. Doorrijden met een verzadigd roefilter kan het roefilter onherstelbaar beschadigen en zelfs ernstige motorschade veroorzaken (foto: TNO bij Digicar Engineering).

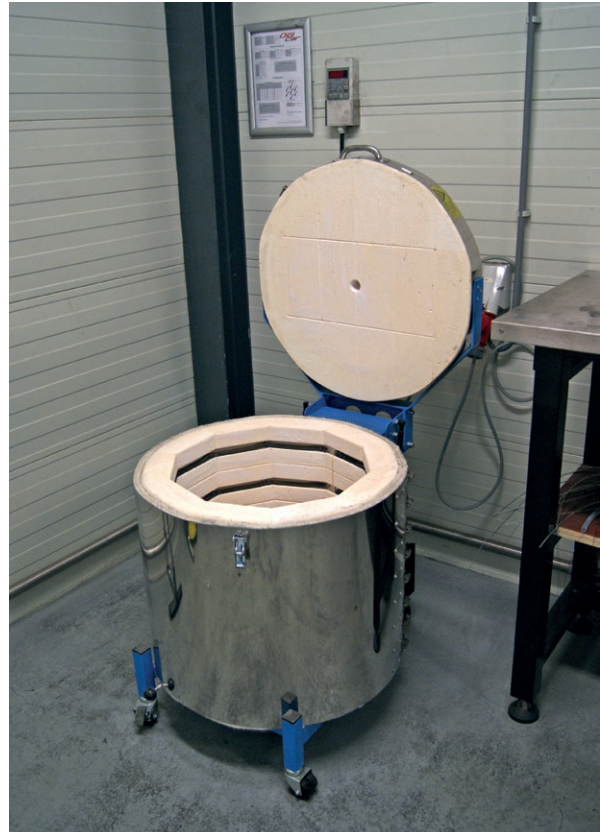
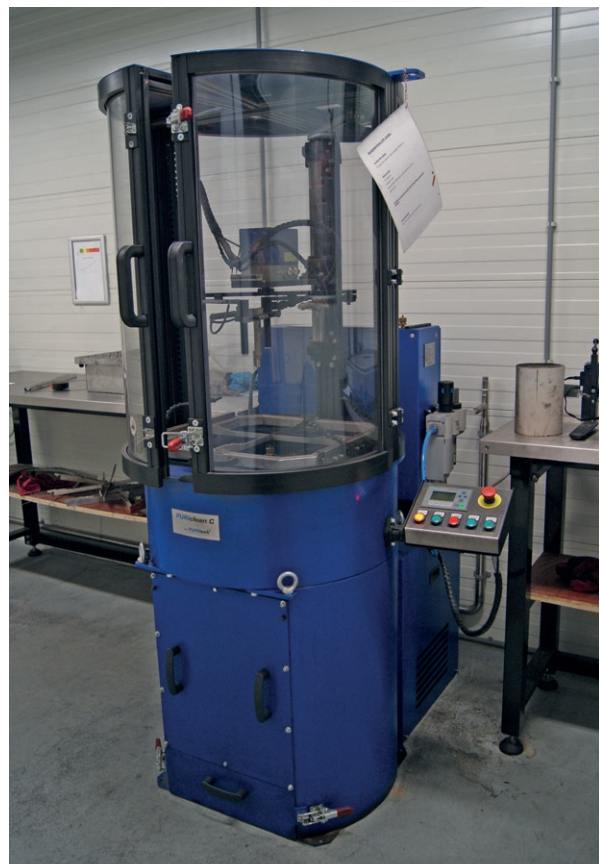
Figuur 8. Bij een oven-reiniging wordt een DPF voor enkele uren in een oven (boven) geplaatst. Na verblijf in de oven worden as uit het filter geblazen (onder) (foto: TNO bij Digicar Engineering).

Roefilters kunnen ook worden uitgespoten met een hogedrukspuit of uitgeblazen met speciaal hiervoor ontwikkelde apparatuur. Roet en as in het roefilter worden op deze manier uit het filter geblazen. Wel moet hiervoor

het roetfilter worden gedemonteerd en moet de metalen behuizing van het filterelement deels worden verwijderd. Uitblazen en uitspuiten kunnen in de regel binnen een dag worden uitgevoerd, zodat een roetfilterreiniging tijdens regulier onderhoud van de auto kan worden uitgevoerd. Heeft het uitspuiten of -blazen onvoldoende effect, dan kan een roetfilter in een oven worden gereinigd. Door het filter gedurende enkele uren te verhitten naar hoge temperatuur, verbrandt het nog aanwezige roet. Na ovenreiniging wordt het filter alsnog uitgeblazen of -gespoten om de opgehoopte as te verwijderen. Daarna wordt het filter gecontroleerd door de tegendruk en de diepte van de kanalen te meten en kan worden vastgesteld of het filter weer naar behoren functioneert. Is dat het geval, dan kan het filter worden teruggeplaatst. Is het filter nog niet in orde, dan moet mogelijk alsnog worden besloten een nieuw filter te monteren.

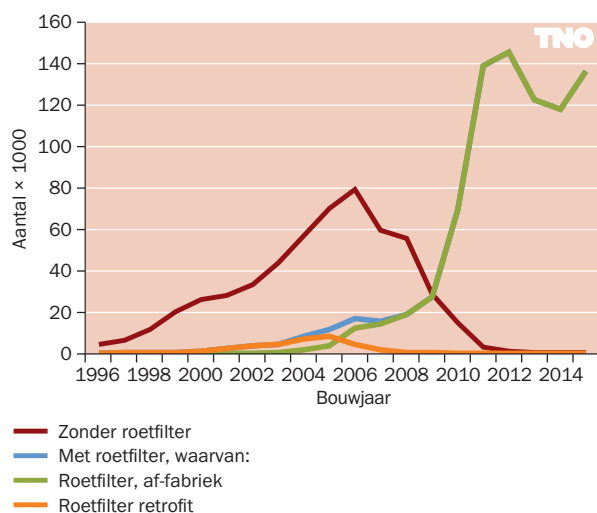
Figuur 9. Aantal dieselpersonenwagens per bouwjaar in de Nederlandse personenautovloot op 1 januari 2016.

Op de peildatum 1 januari 2016 stonden er in Nederland 8,4 miljoen personenwagens geregistreerd bij de RDW. 1,4 miljoen personenwagens rijden op diesel, waarvan 59% met een roetfilter is uitgerust. Naast de nieuwe modellen die zijn voorzien van een af-fabriek roetfilter (57%), zijn er ook oudere voertuigen in de vloot die een retrofit roetfilter hebben (2,3%). Het aantal personenvoertuigen per bouwjaar dat al dan niet van een roetfilter is voorzien is uitgezet in Figuur 9. In de figuur is duidelijk te zien dat de Euro-5 norm vanaf 2010-2011 van kracht is geworden: na die tijd zijn geen personenwagens met dieselmotor zonder roetfilter meer in het wagenpark geïntroduceerd.

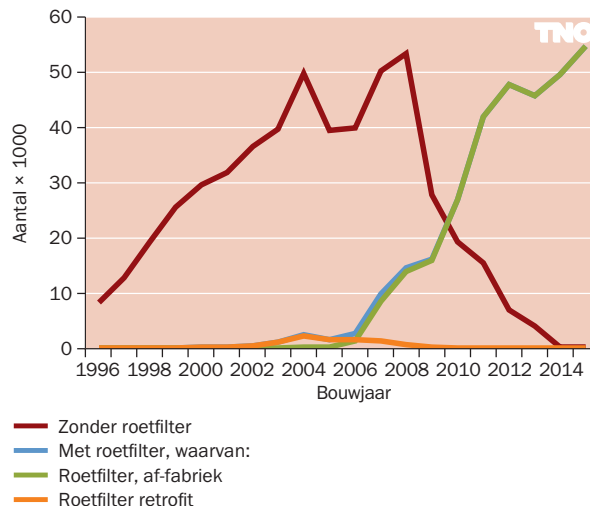
Figuur 10. Aantal dieselbestelwagens per bouwjaar in de Nederlandse bestelautovloot op 1 januari 2016.

Van de 910 duizend Nederlandse bestelwagens rijdt 95% op diesel. Van deze diesels heeft 37% een roetfilter, waarvan wederom de meeste af-fabriek zijn (36%) en een klein gedeelte retrofit (1%). Figuur 10 toont het bouwjaar van de

dieselbestelwagens die momenteel in Nederland geregistreerd zijn. De nieuwverkoop van bestelwagens zonder af-fabriek roetfilter is in 2014 volledig gestopt. Wel worden voertuigen zonder roetfilter nog steeds geïmporteerd. In de afgelopen negen jaar ging het steeds om zo'n 1.000 geïmporteerde voertuigen per kwartaal.

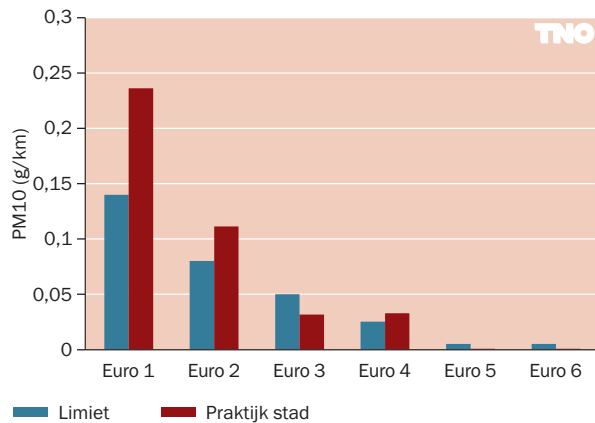
*Figuur 11. Aan de Euro 5 en 6 emissielimieten voor PM kan alleen worden voldaan door dieselveertuigen af-fabriek uit te rusten met een roefilter. Dat het roefilter effectief is, laat deze figuur met praktijkemissies in de stad goed zien. Sinds Euro 5 is de uitstoot van fijnstof door personenwagens fors afgenomen. De praktijkemissies van Euro 5 en 6 voertuigen zijn ver onder de norm en nauwelijks meetbaar.*

De volgende figuren laten zien dat roetfilters zorgen voor significante reductie van de fijnstofuitstoot van dieselvoertuigen. Uit Figuur 11 en Figuur 12 blijkt dat de uitstoot van fijnstof door respectievelijk dieselpersonenauto's en bestelwagens in de stad – waar deze voertuigen grote invloed hebben op de luchtkwaliteit – in de loop der jaren flink is afgenomen. De strenge limiet voor de uitstoot van fijnstof in de Euro 5 regelgeving, die in 2010-2011 van kracht werd, heeft ervoor gezorgd dat autofabrikanten alleen aan de wetgeving konden voldoen door voertuigen af-fabriek uit te rusten met gesloten roetfilters. De praktijk-emissies van fijnstof na introductie van de Euro 5 norm zijn nauwelijks meetbaar en daarom niet te zien in de figuur.

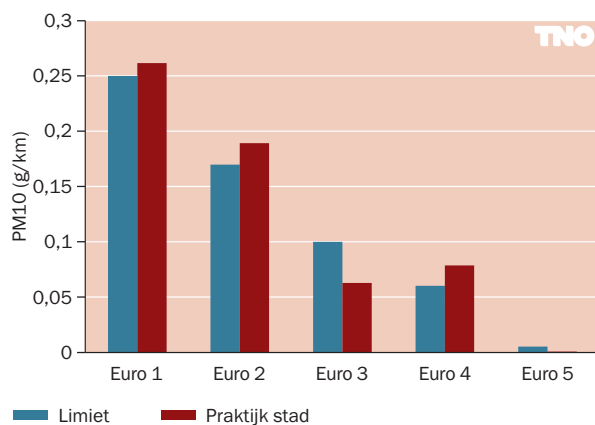
*Figuur 12. Ook de fijnstofemissies van bestelwagens zijn de laatste decennia flink gedaald. Euro 5 bestelwagens zijn voorzien van een gesloten roefilter en hebben een zeer lage deeltjesemissie. De praktijkemissies van deze voertuigen zijn ver onder de norm en nauwelijks meetbaar.*

Dieselbestelwagens laten een zelfde trend zien (Figuur 12). Bij Euro 5 dieselbestelauto's werden af-fabriek roefilters rond 2010 geïntroduceerd.

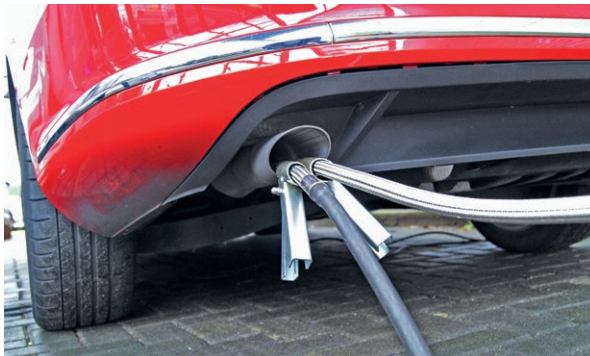
Figuur 13. De roeuitstoot van dieselvoertuigen kan tijdens de APK worden vastgesteld met behulp van een rookmeter. Voor moderne dieselauto's mag men echter volstaan met het uitlezen van het OBD-systeem (foto: TNO).

In de roetmeting in de APK wordt de rookemissie van het voertuig vastgesteld met behulp van een rookmeter, waarmee de zogenaamde absorptiecoëfficiënt (of opaciteit) van de uitlaatgassen wordt gemeten (Figuur 13). Deze absorptiecoëfficiënt (aangeduid als 'k' of 'k-waarde') is een waarde voor de rookemissie van het voertuig en kan waardes aannemen tussen 0 en 10 m<sup>-1</sup>. Hoe meer roet het voertuig uitstoot, hoe vuiler (zwarter) de uitlaatgassen en hoe hoger de absorptiecoëfficiënt. De roetmeting wordt uitgevoerd 'bij vrije acceleratie': het gaspedaal wordt in minder dan 1 seconde maximaal ingetrapt en zo wordt de maximale rookemissie gemeten.

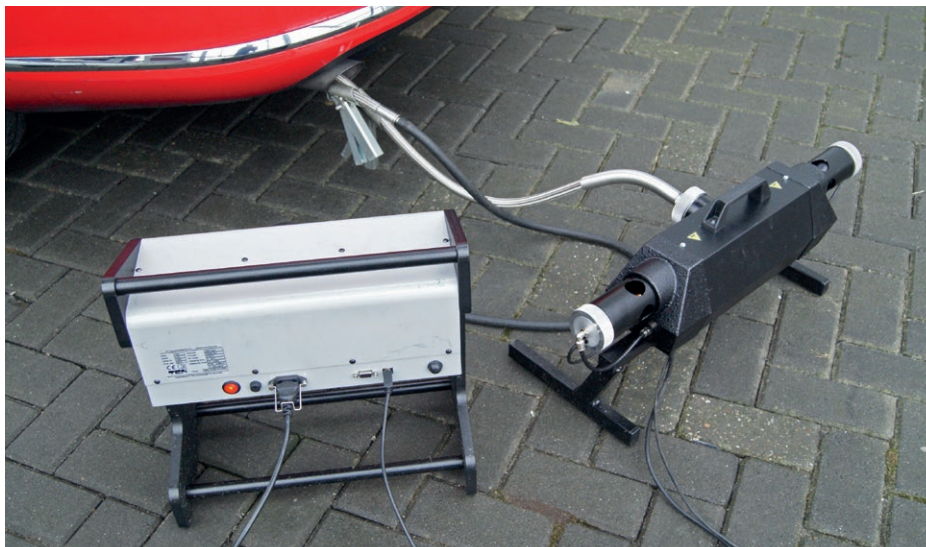
Figuur 14. In het onderzoek van 2016 zijn de absorptiecoëfficiënten gemeten met twee typen rookmeter: een conventionele of 'standaard' rook- of opaciteitsmeter zoals die nu wordt gebruikt in de APK (rechts) en een moderne, 'verbeterde' rook- of opaciteitsmeter (links), met een hogere nauwkeurigheid dan de oude meters. Een roetmeting wordt uitgevoerd 'bij vrije acceleratie': het gaspedaal wordt maximaal ingetrapt en zo wordt de maximale rookemissie gemeten (foto: TNO).

In het onderzoek is een rookmeting uitgevoerd met een moderne, 'verbeterde' roet- of opaciteitsmeter, met een hogere nauwkeurigheid dan de oude meters. Ter referentie zijn alle 213 auto's ook gemeten met een conventionele, 'standaard' rookmeter die op dit moment in de APK wordt toegepast (Figuur 14).

Het onderzoek bevestigt dat de nu in de APK gebruikte rookmeter niet geschikt is om vast te stellen of het roetfilter aanwezig is of goed functioneert. De meter is te onnauwkeurig en te ongevoelig om de lage roetemissies van moderne Euro 5 en Euro 6 dieselwagens te meten. Waar de moderne rookmeter lage rookwaarden van tussen de 0,01 en 0,05 m<sup>-1</sup> rapporteert, is het meetresultaat met de huidige rookmeter veelal nul.

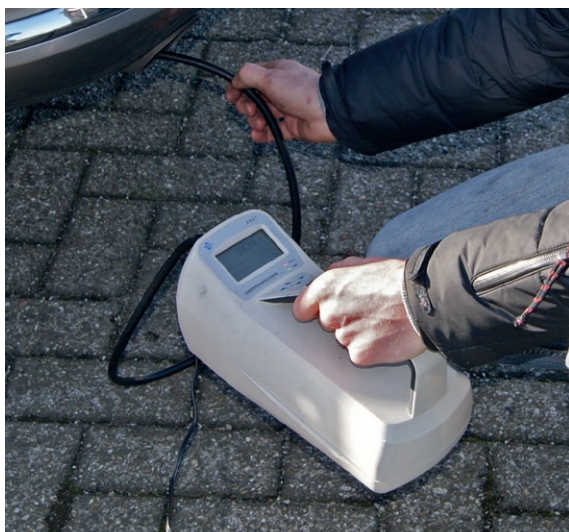
Figuur 15. Naast de conventionele roetmeting is van de 213 dieselvoertuigen het aantal deeltjes (Particle Number of PN) in de uitlaatgassen gemeten met behulp van een deeltjesteller. De monsternameslang wordt in de uitlaat gehouden terwijl de warme motor stationair draait (links). Het apparaat geeft op het display het aantal deeltjes per cm<sup>3</sup> aan ('10' op de rechterfoto) (foto: TNO).

Naast de conventionele roetmeting is van de 213 dieselvoertuigen het aantal deeltjes (Particle Number of PN) in de uitlaatgassen gemeten met behulp van een deeltjesteller (Figuur 15). De meting vindt plaats bij stationair toerental. Dit is een meetmethode die momenteel niet in de APK wordt toegepast.

In vergelijking met een opaciteitsmeting is een deeltjesmeting zeer snel, nauwkeurig en gebruiksvriendelijk. Uit technisch en arbotechnisch oogpunt heeft de meting met een deeltjesteller dan ook de voorkeur boven de verbeterde opaciteitsmeter. Een ander voordeel is dat deze meting minder eenvoudig te manipuleren is dan de opaciteitsmeting.
