# STAND VAN ZAKEN URGENTE OTTERKNELPUNTEN

ALTERRA, WAGENINGEN UR

Versie 10/05/2016

In opdracht van het Ministerie van EZ; Helpdeskvraag KVB-018-N&B

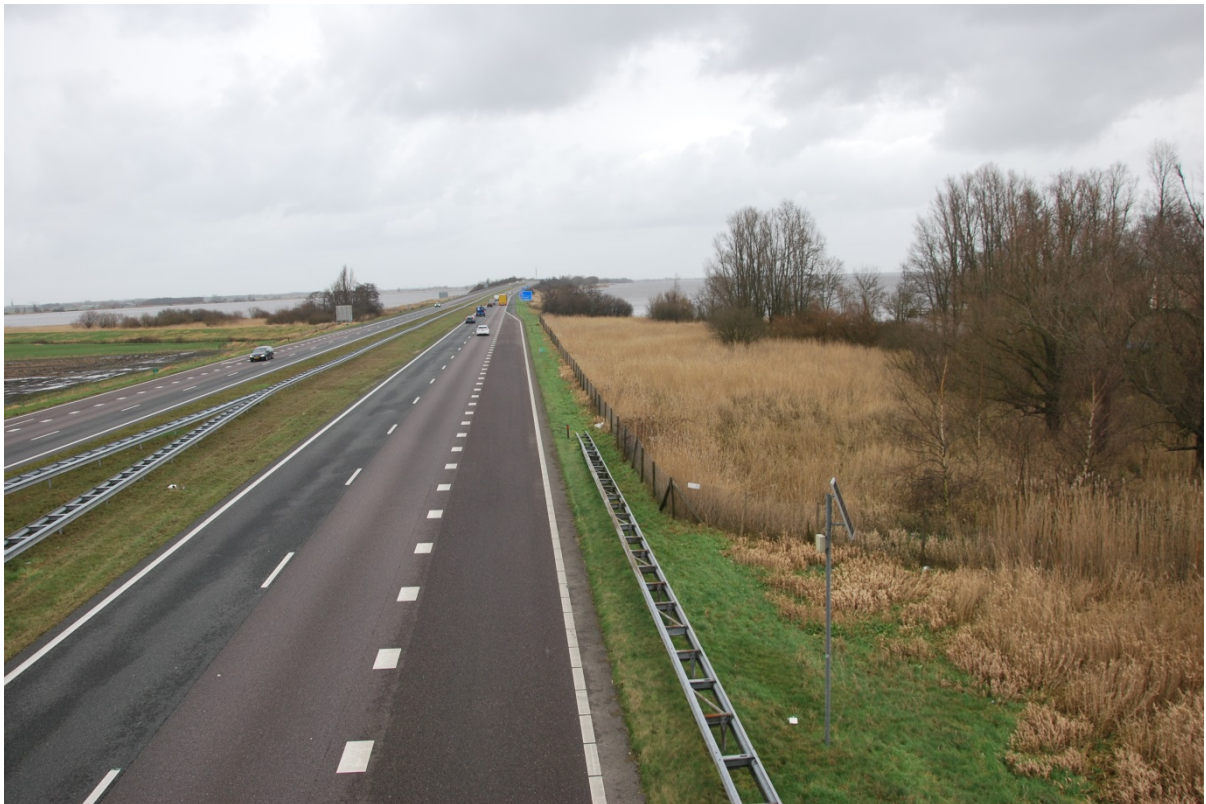
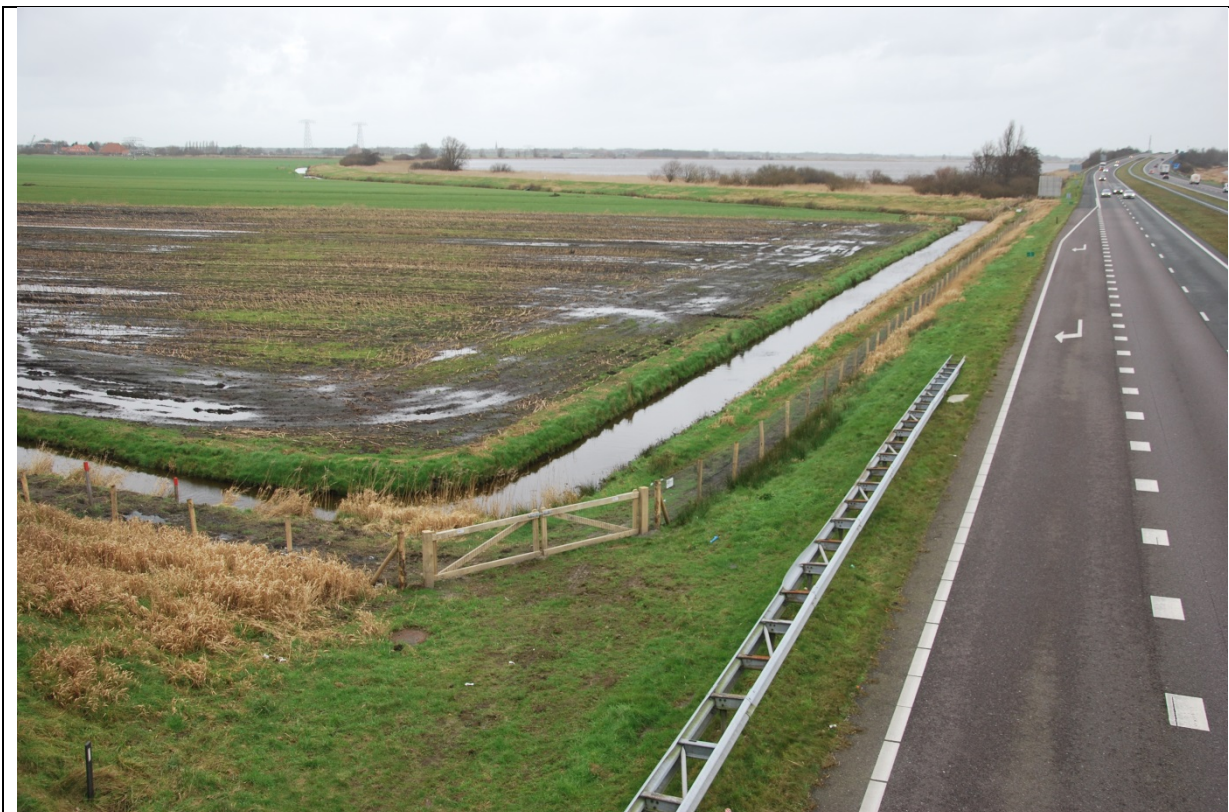
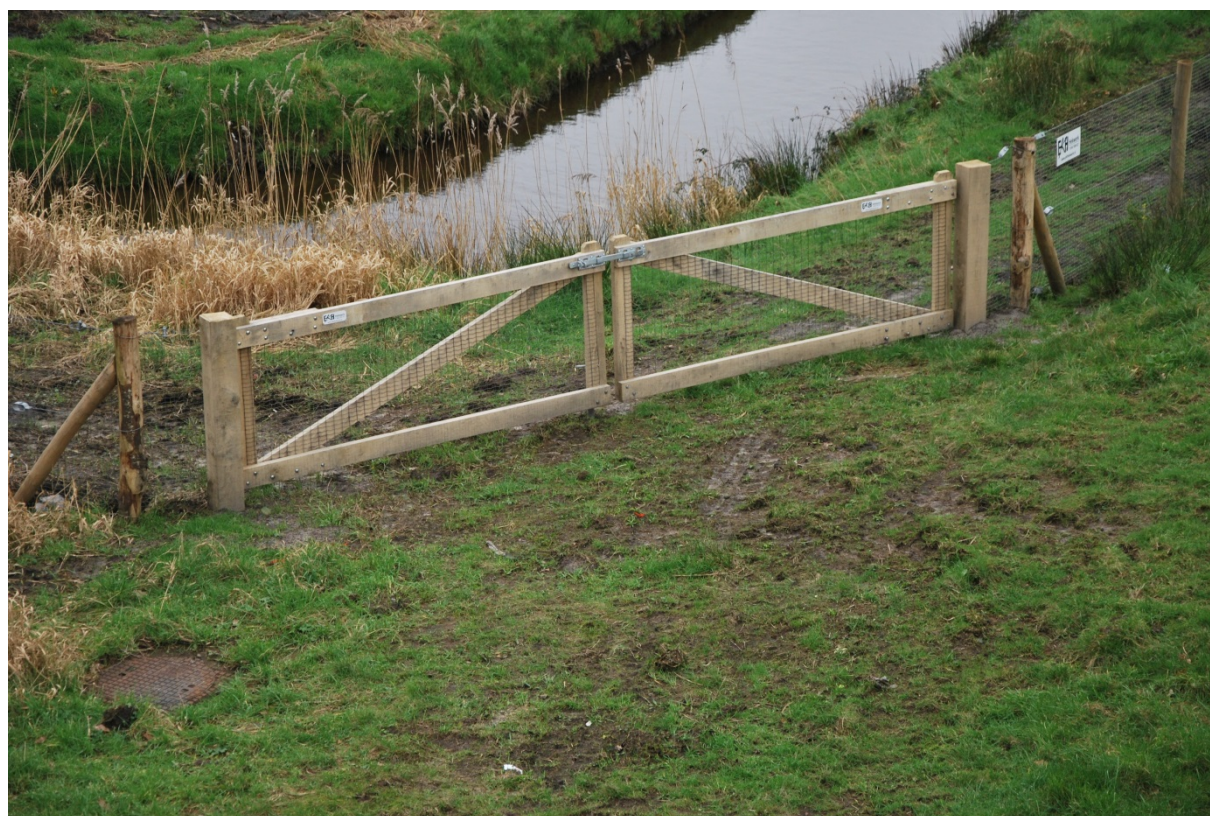
### Knelpunt 9A A6 Lemmer-Joure, afslag 18 (Fr)

Status: **knelpunt is (deels) opgelost**

Beide zijden van de A6 zijn gerasterd over de volle lengte langs het Tjeukemeer. Extra faunabuizen zijn aangelegd. Alleen het hek (zie foto) moet nog worden aangepast met een sleep aan de onderzijde. Otters kunnen daar nu nog onderdoor. Dit is gemeld aan RWS. Inmiddels is ook het laatste stuk naar Lemmer in rasters gezet.

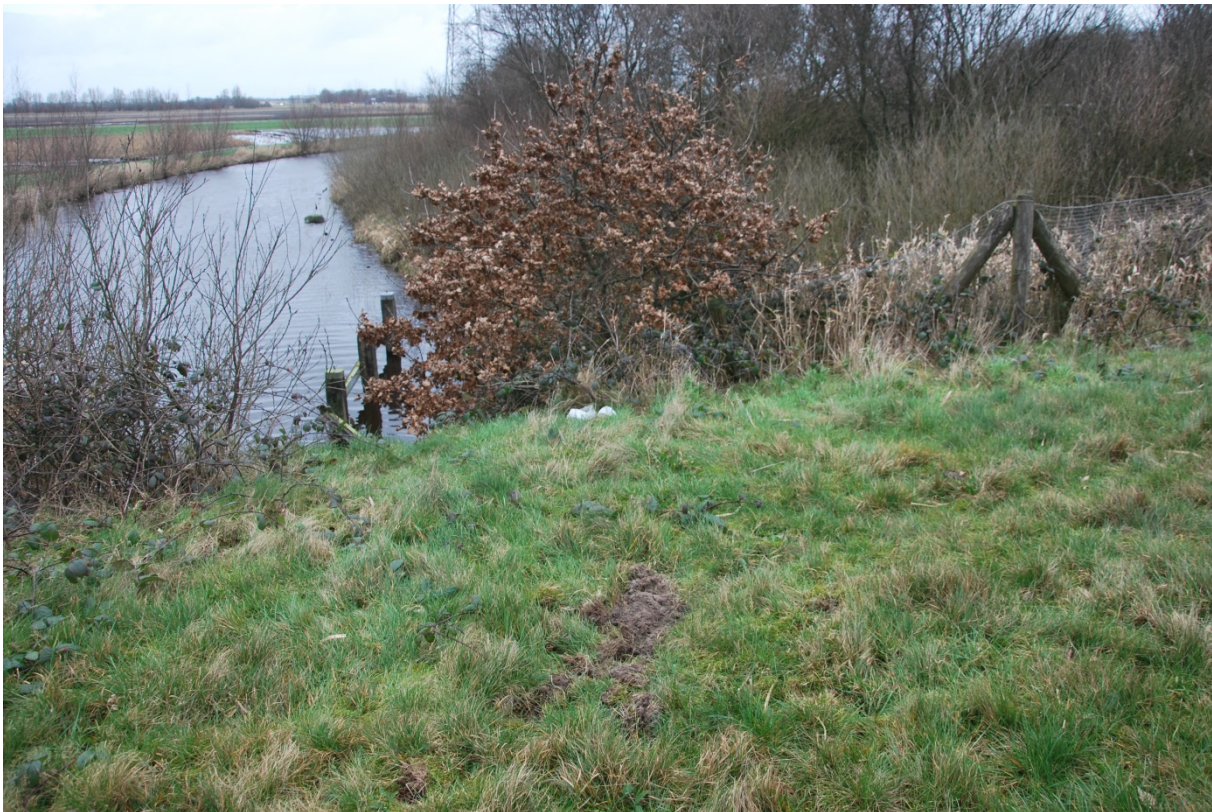
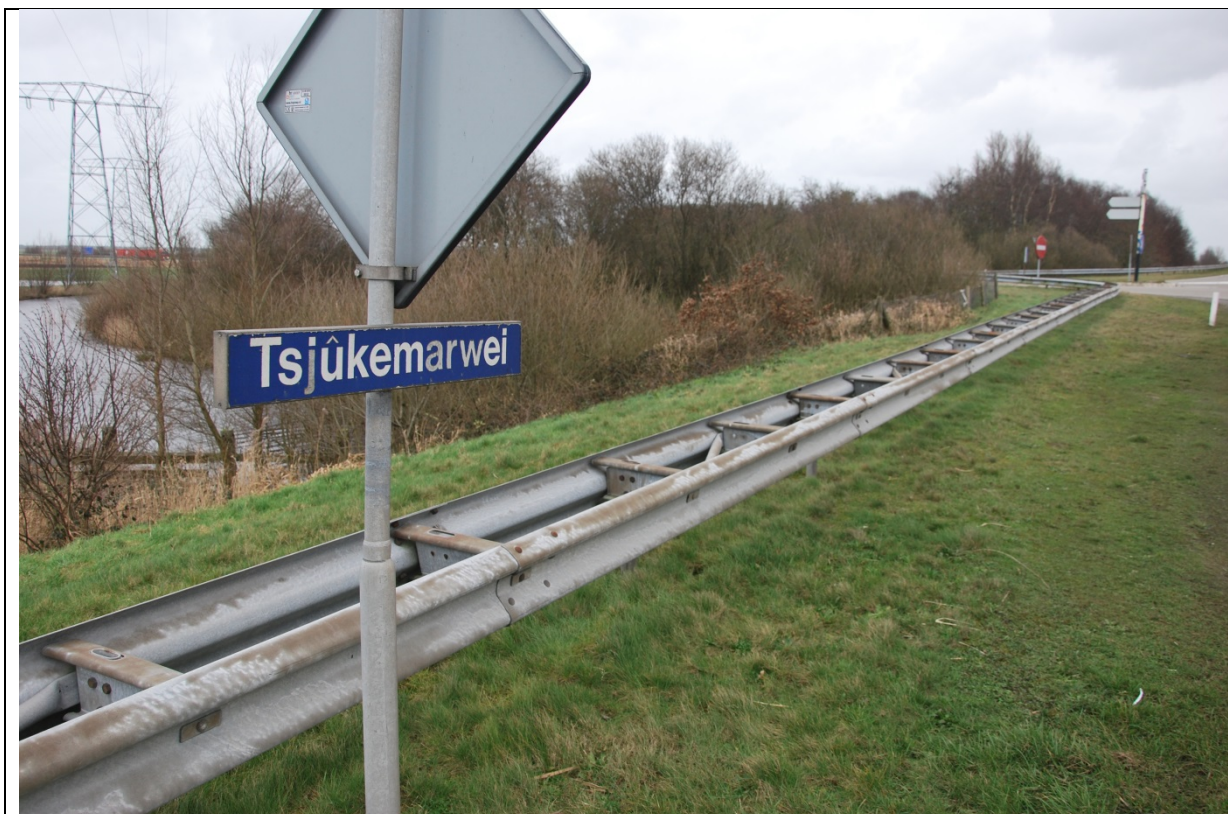
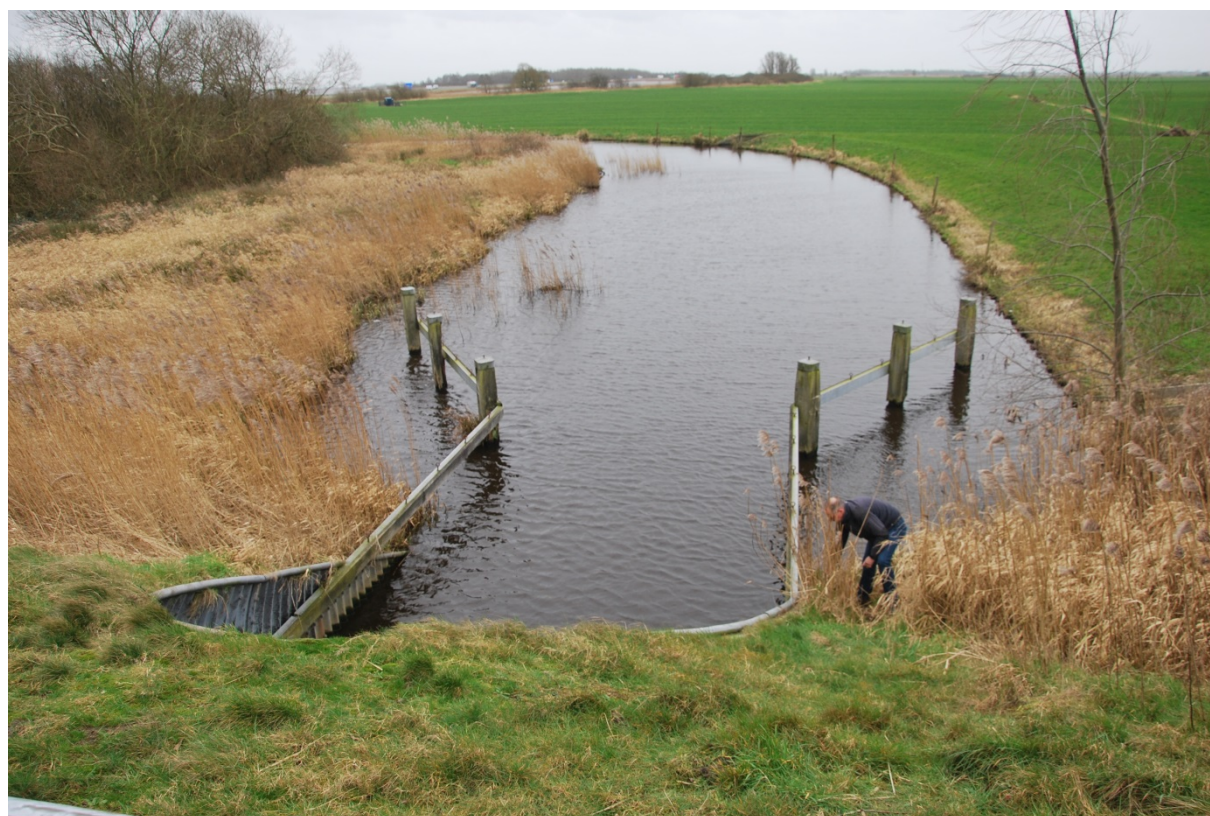
**Knelpunt 9B      A6 Lemmer-Joure, afslag 19 (Fr)**

**Status: knelpunt is (deels) opgelost**

Beide zijden van de A6 zijn gerasterd tot afslag 19. Extra faunabuizen zijn aangelegd. Aandachtspunt blijft het punt waar de N927 (Tsjûkemarwei) de A6 kruist. Wissel loopt hier over de weg waar hard wordt gereden. Aanbrengen van een looprichel bij onderdoorgang van Sint Nykster Feart onder de N927 zou probleem kunnen oplossen, in combinatie met het verlengen van de rasters.

Toelichting provincie: De provincie zal deze tekortkoming meenemen in haar mitigatieplannen.

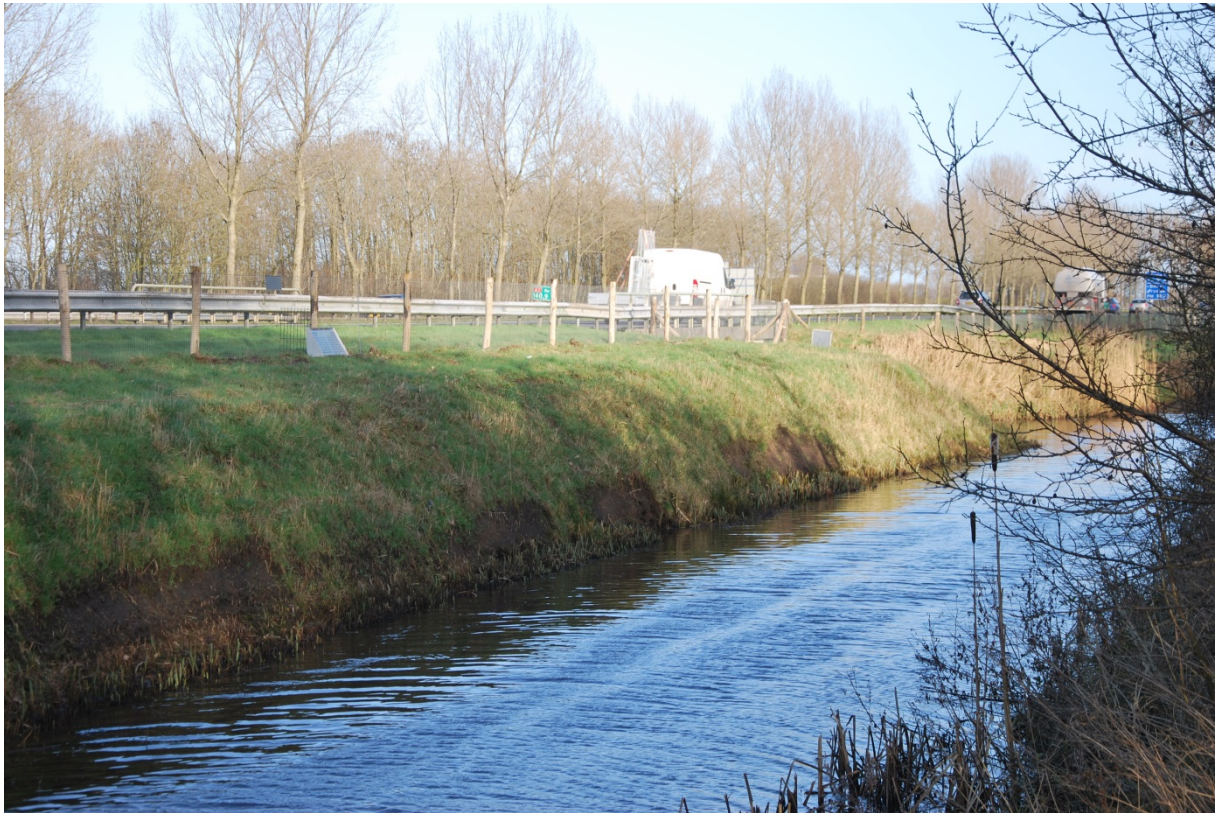
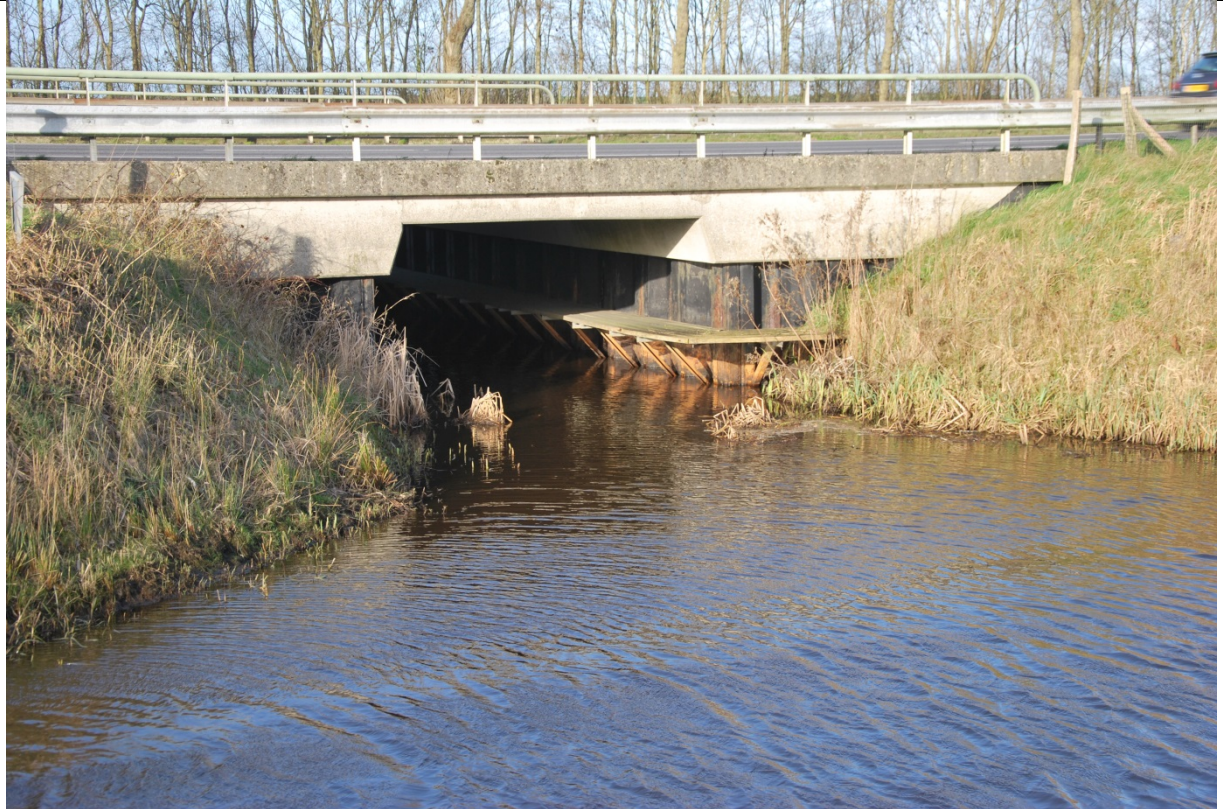
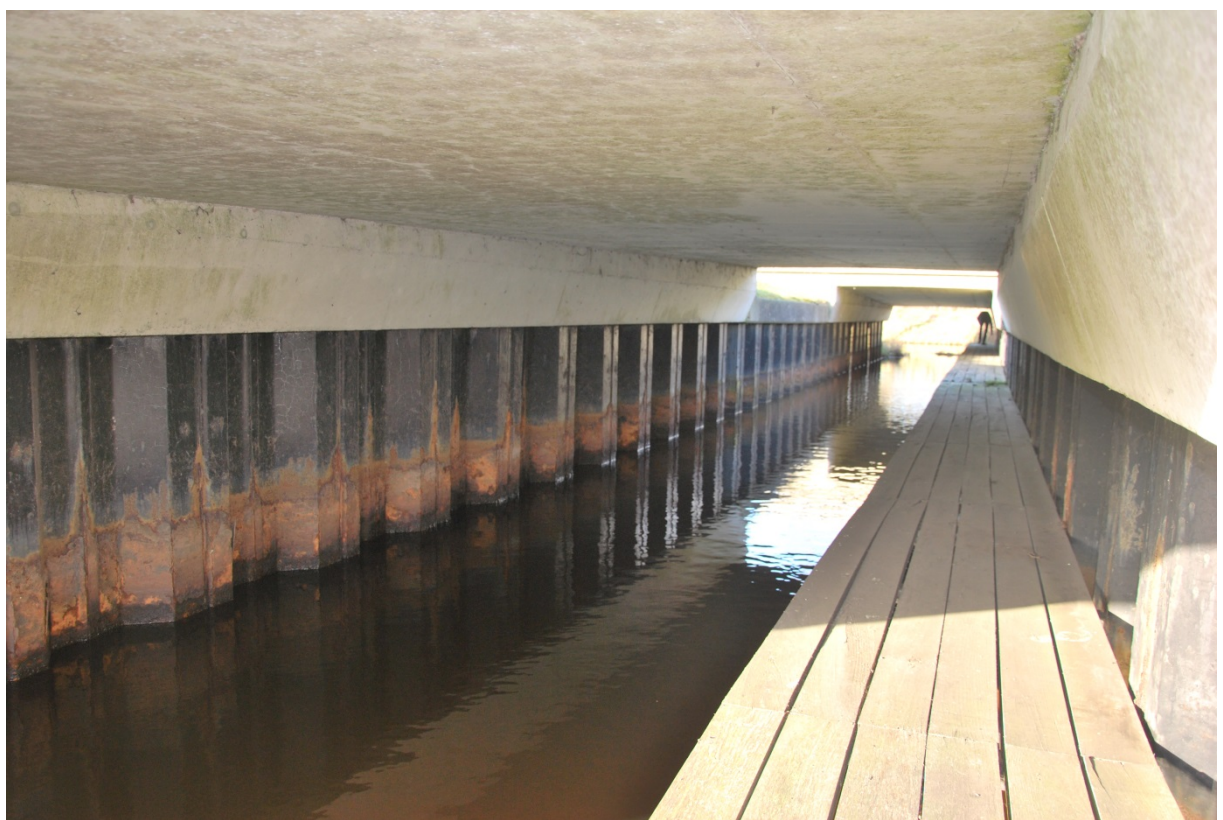
**Knelpunt 2A A7 Joure-Drachten, afslag 25 (Fr)**

Status: **knelpunt is opgelost**  
Rasters zijn verlengd en er is een droge looprichel bij de faunapassage.

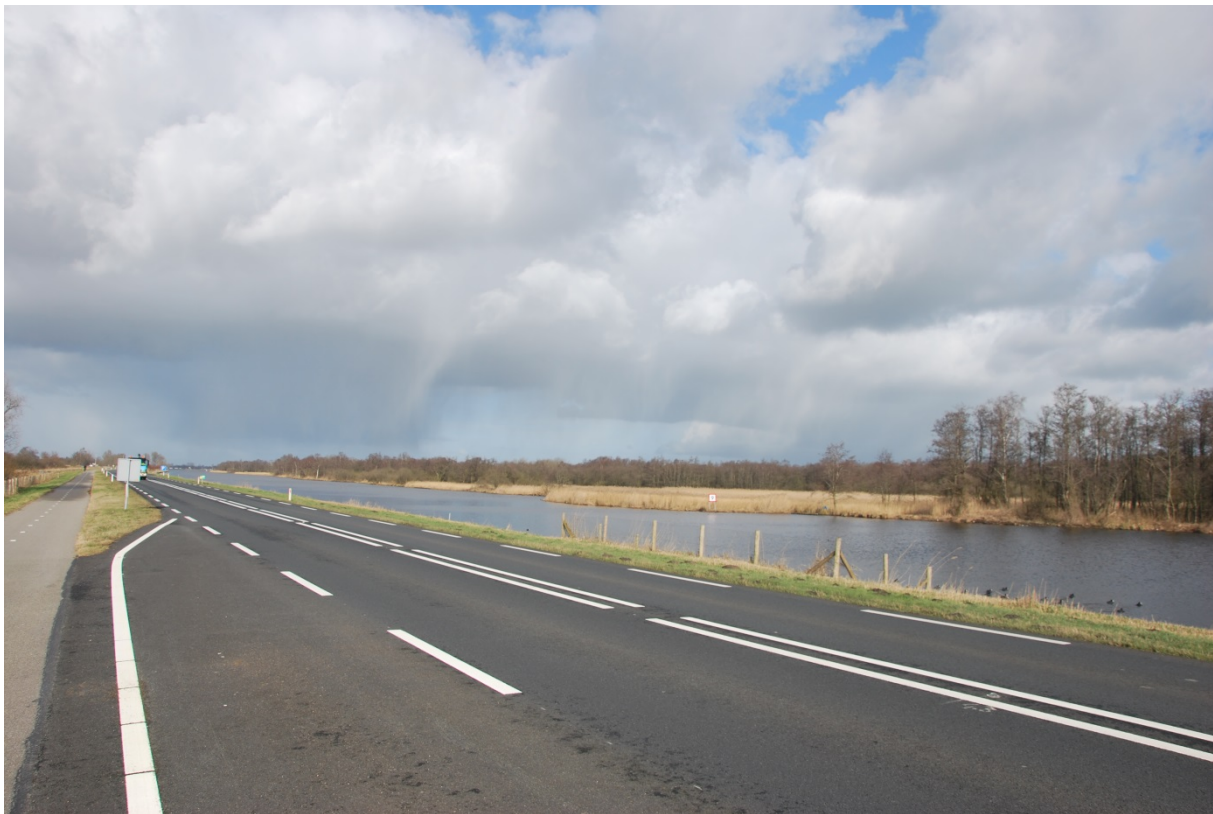
**Knelpunt 4B N334 Steenwijk-Zwartsluis (Ov)**

**Status: knelpunt is opgelost**

Voorbij Belterwijde richting Zwartsluis is raster langs Blauwehandse Weg aan één zijde doorgetrokken. Op enkele plaatsen zijn fauna-uittreedplaatsen voor reeën. Deze zijn uitgerasterd waardoor wordt voorkomen dat otters hier de weg oversteken. Op dit traject zijn sinds december 2013 geen otters meer doodgereden.

Toelichting provincie: Voorjaar 2015 zijn er nog twee nieuwe faunabuizen onder de weg met geleidend raster aangelegd. Deze worden ook al door otters gebruikt. Rasters slechts aan één zijde van de weg doorgetrokken vanwege gebruik van andere zijde van de weg door vissers die hier ook hun auto parkeren. Richting het noorden is ook een bestaande buis watervrij gemaakt. Al met al zijn er op dit traject nu vier veilige passagemogelijkheden onder de weg door.

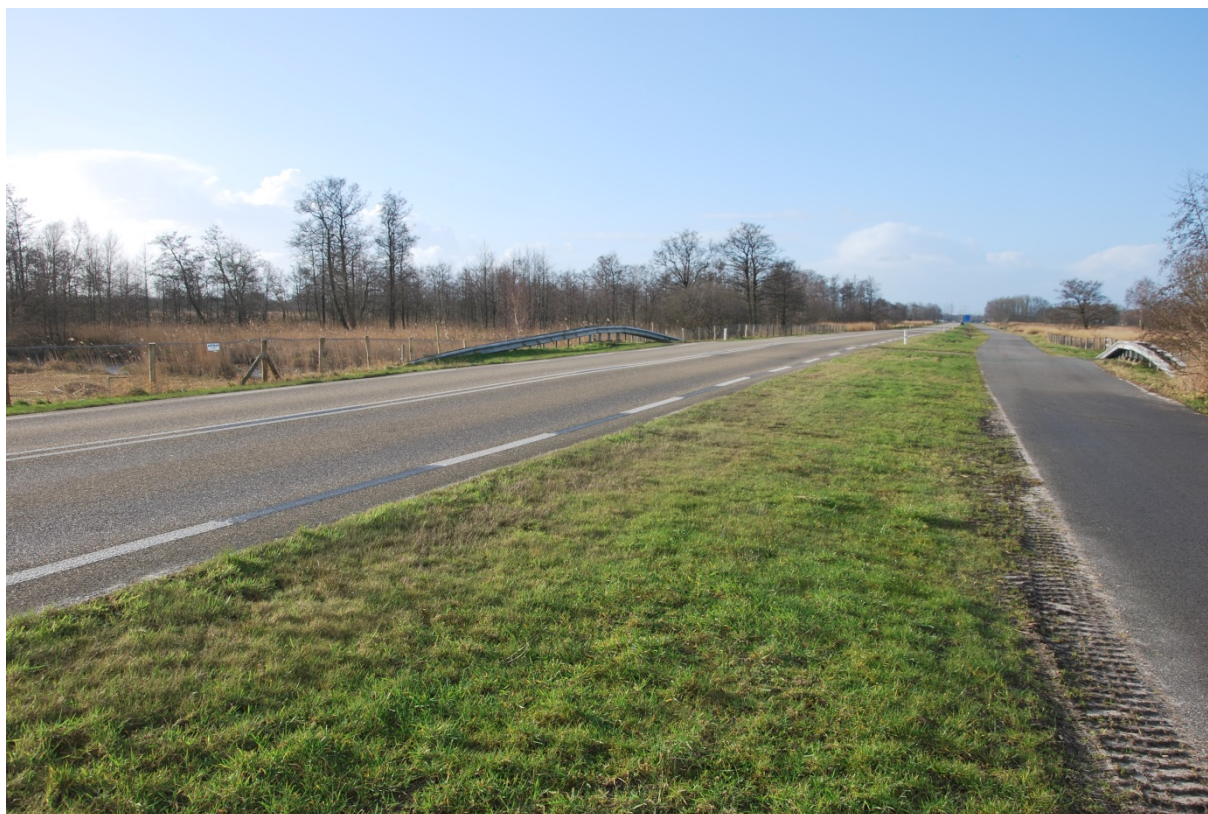
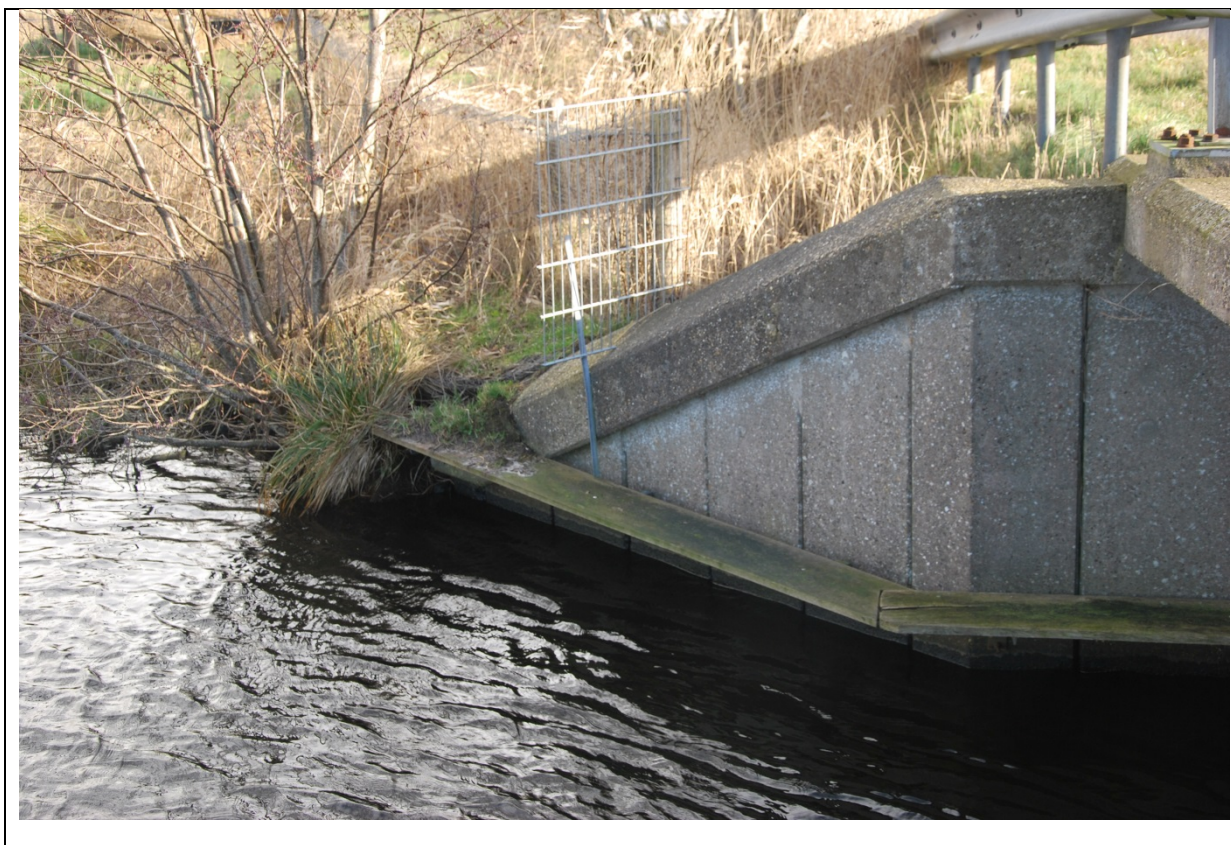
**Knelpunt 11A N351 Kuinre Wolvega, ter hoogte van de Scheene (Fr)**

Status: **knelpunt is opgelost**

Rasters zijn hersteld en verlengd en er is een droge faunapassage aanwezig in de vorm van een looprichel.

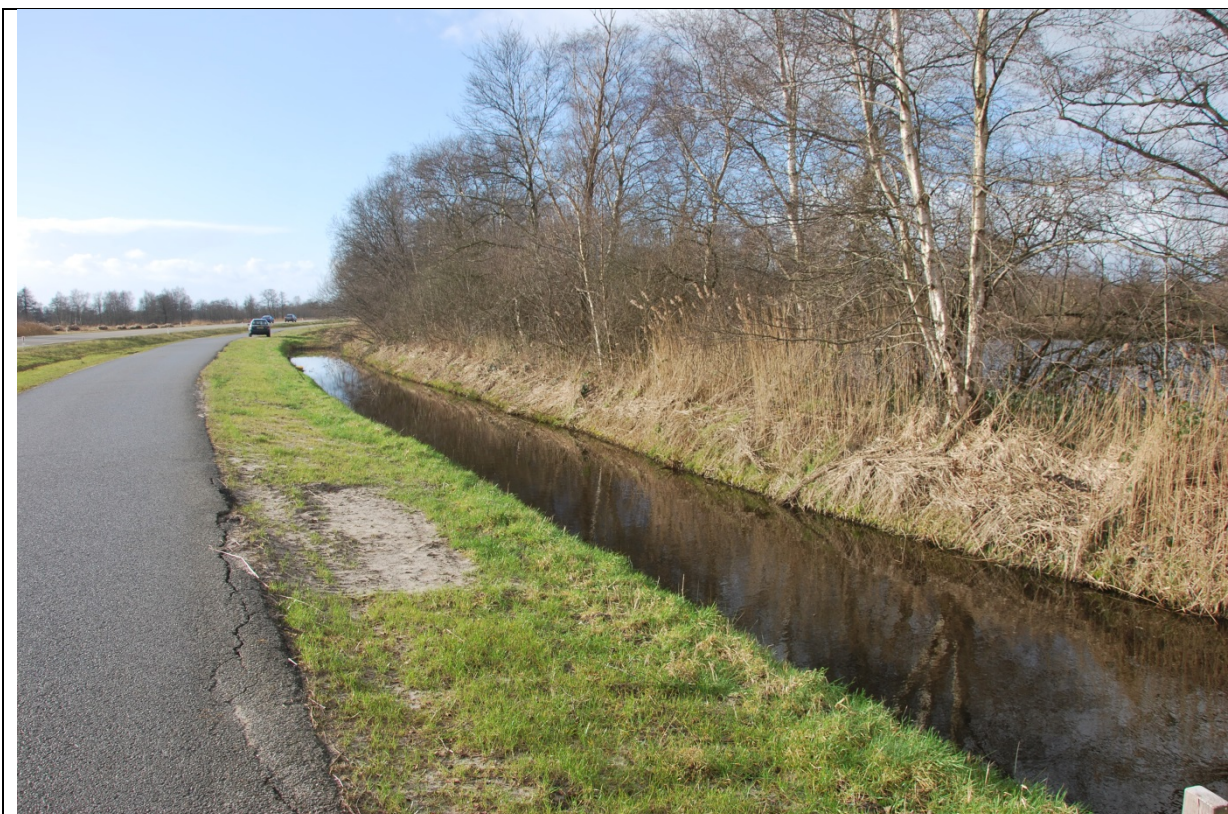
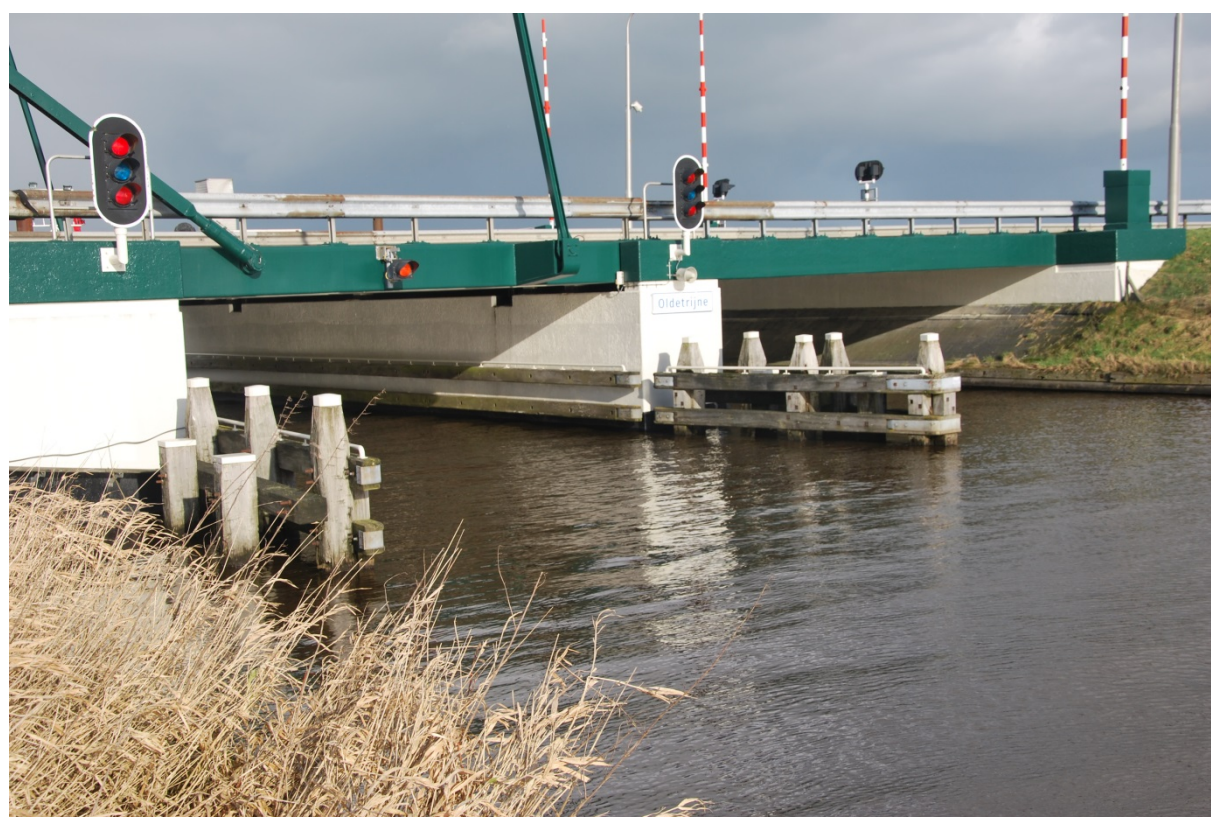
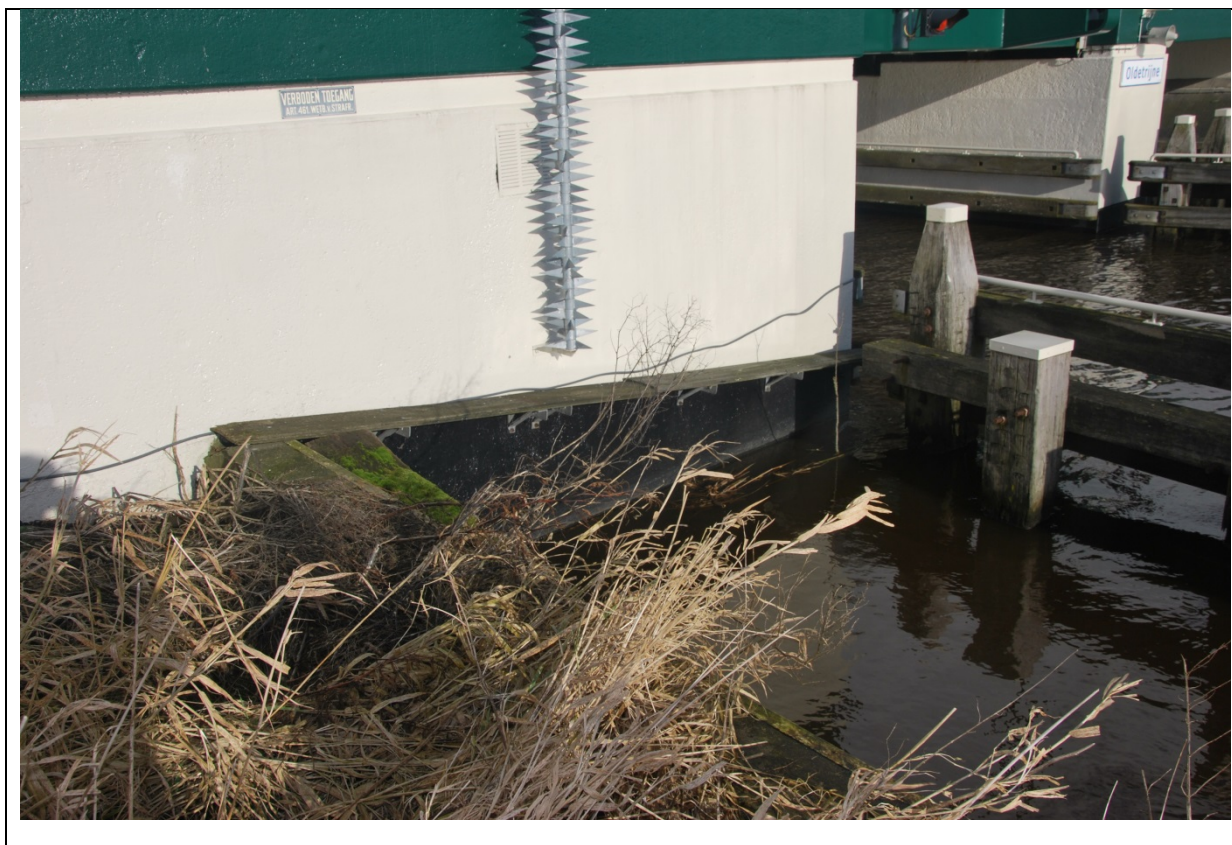
**Knelpunt 11C      N351 Kuinre-Wolvega, ter hoogte van Spanga (Fr)**

Status: **knelpunt is nog niet opgelost**

Hier is oktober 2014 een tweede slachtoffer gevallen. Nog geen verdere maatregelen genomen. Bij de brug over de Helomavaart is een groot deel van de bestaande rasters verwijderd (vanwege bouwactiviteiten), wat nu een gevaarlijke situatie oplevert. De looprichel, die eerder kapot was, is hersteld (zie foto).

Toelichting provincie: De provincie streeft ernaar dit knelpunt goed op te lossen (een groot deel van het beschikbaar gestelde budget gaat naar oplossen van dit knelpunt). Voor de N351 (Pieter Stuyvesantweg), die de Rottige Meenthe over de volle lengte doorkruist, is een rasterplan opgesteld, waarbij op meerdere plekken faunabuizen zullen worden aangelegd met geleidend raster. Dit moet nog grotendeels worden uitgevoerd. Op de meeste plaatsen moeten nog rasters worden aangebracht, evenals een aantal betonnen faunabuizen (diameter 40 cm). Uitvoering zal op korte termijn starten.

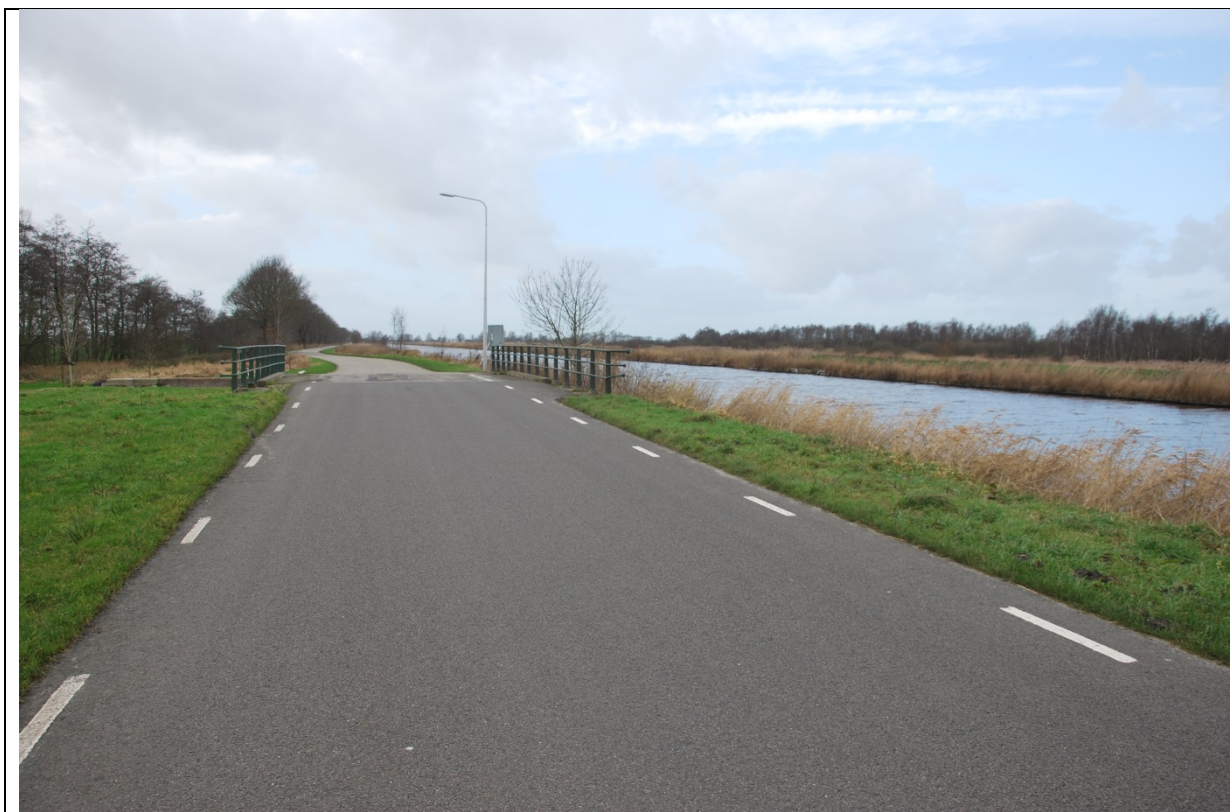
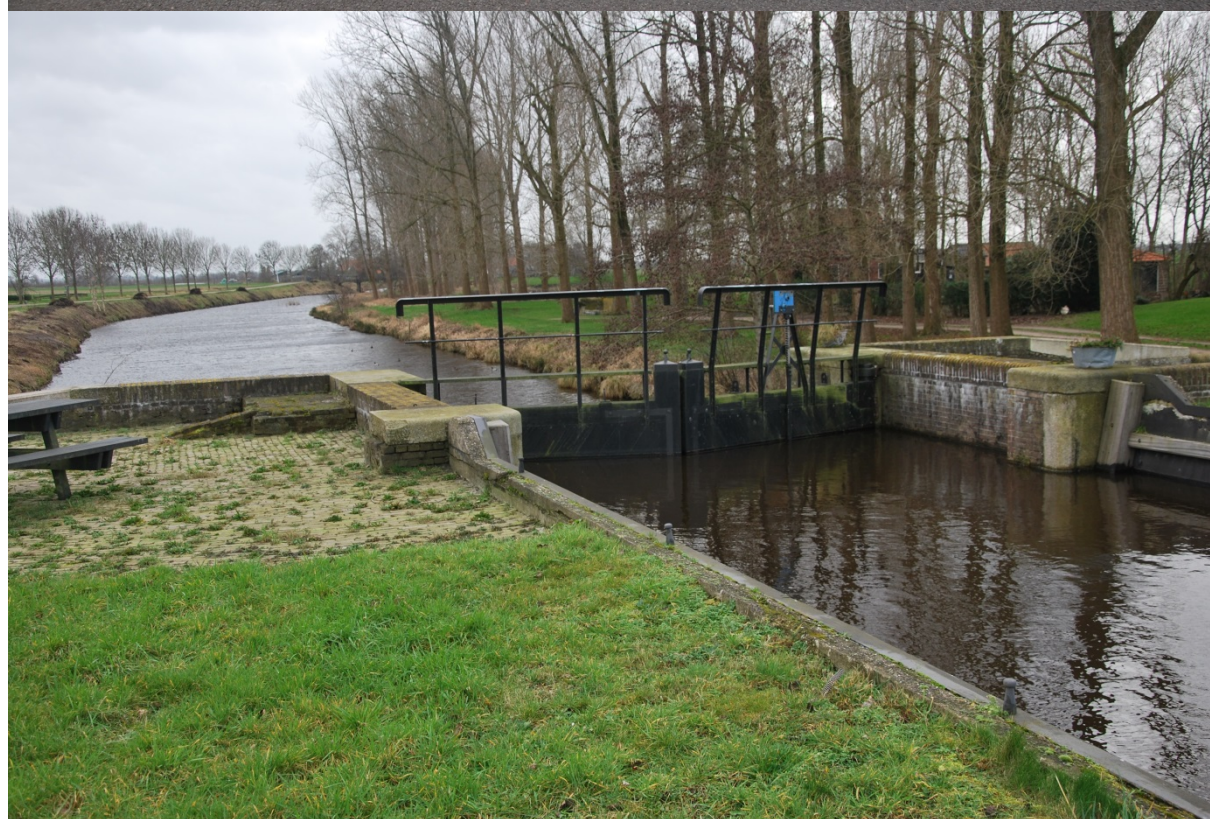
#### Knelpunt 43      Lemsterweg (Fr)

Status: **knelpunt is nog niet opgelost**

Op deze weg zijn tussen 2009 en 2011 drie otters doodgereden. Halverwege bevindt zich een stuw waar otters niet langs kunnen en dus over de weg moeten. Verkeersremmende maatregelen lijken de beste oplossing. Het is momenteel een 80-km weg en rechtheid van de weg nodigt uit tot hardrijden.

Toelichting gemeente: Hierover is contact geweest met Klaas Hallema van de gemeente Weststellingwerf. Hij heeft de kwestie voorgelegd aan de afdeling Ruimte van de gemeente. Jacco Landman, teamleider Beheer & Realisatie, afdeling Ruimte, gaat hier nadere informatie over verzamelen en **meldt nog terug.**

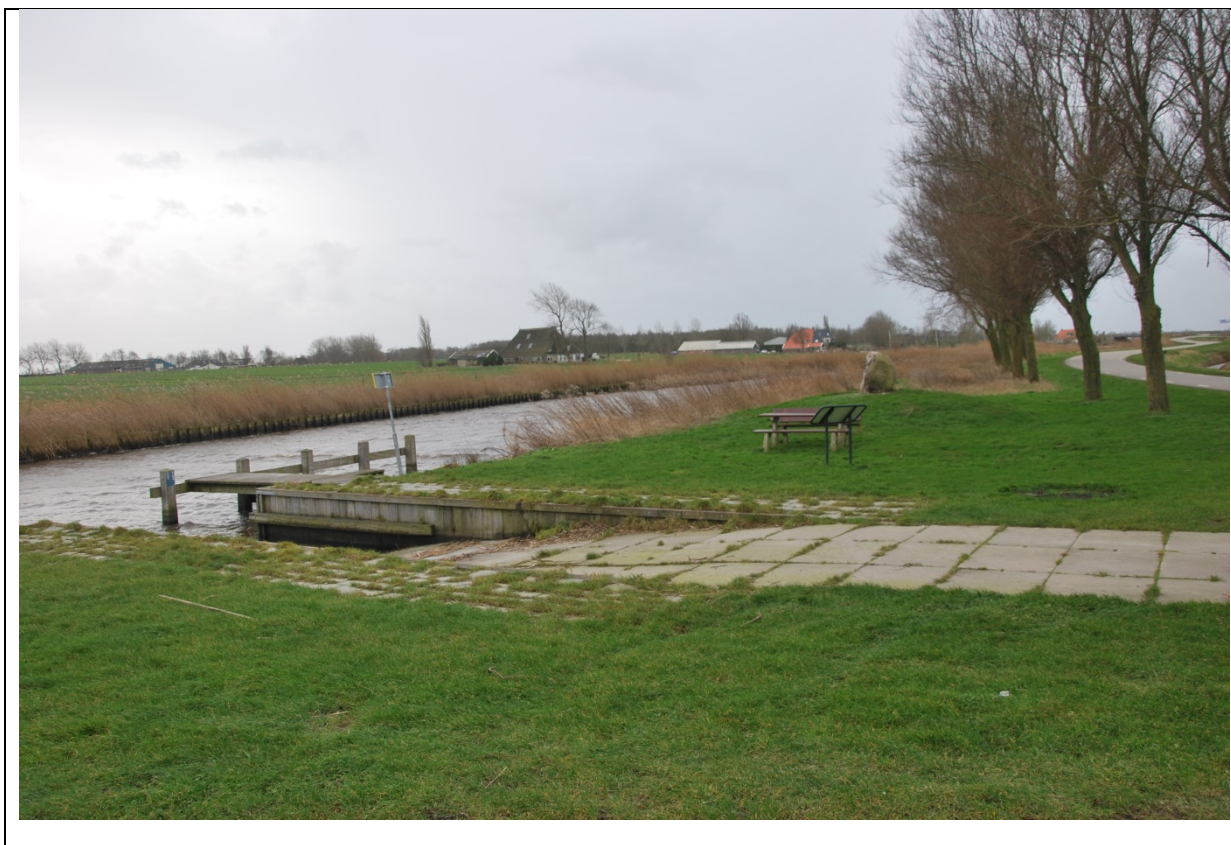
Nr	Prov	Weg	Locatie	Voorgestelde maatregelen
3	Fr	Heidenskipsterdyk	Rasters nodig?	Rasters plaatsen
<p>Status: <b>knelpunt is niet meer urgent</b></p> <p>In augustus 2013 is hier een otterwifje doodgereden. Het is niet zo duidelijk waarom het dier hier is doodgereden, aangezien er slechts aan een zijde van de weg water loopt, de Koudumervar. Er is hier al een aantal jaren geen otteractiviteit meer waargenomen (sowieso weinig otteractiviteit rond De Fluessen). De laatste verkeersslachtoffers in deze zuidwesthoek van Friesland dateren van 2013. Daarom stellen we voor om dit voorlopig niet meer als urgent knelpunt te beschouwen.</p> <p><u>Toelichting provincie:</u> Het knelpunt ligt dichtbij potentieel knelpunt (nr 4), op de plek waar de N359 de Koudumervar kruist en de Nije Feart in de Koudumervar uitkomt. De provincie gaat op dit punt mogelijk maatregelen nemen om de situatie voor de otter veiliger te maken (droge looprichel met raster). Als de doortrekmogelijkheden hier voor de otter veiliger worden, is de kans groot dat langs de Heidenskipsterdyk geen aanvullende maatregelen nodig zijn. Dat zal de toekomst moeten uitwijzen.</p> <p><u>Toelichting gemeente Súdwest Fryslân:</u> Deze informatie is besproken met Sicco Popma van de gemeente Sudwest Fryslân (24/02/2016). Hij zal over dit knelpunt contact onderhouden met de provincie.</p>

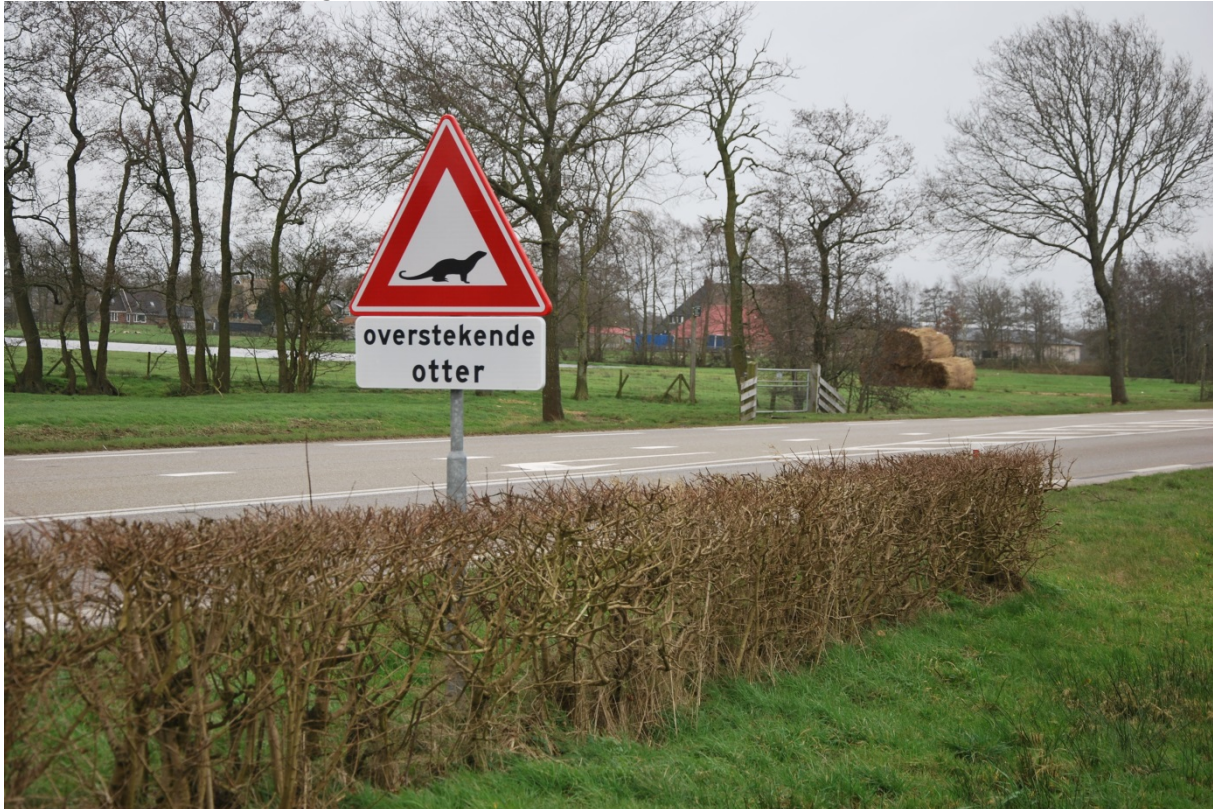
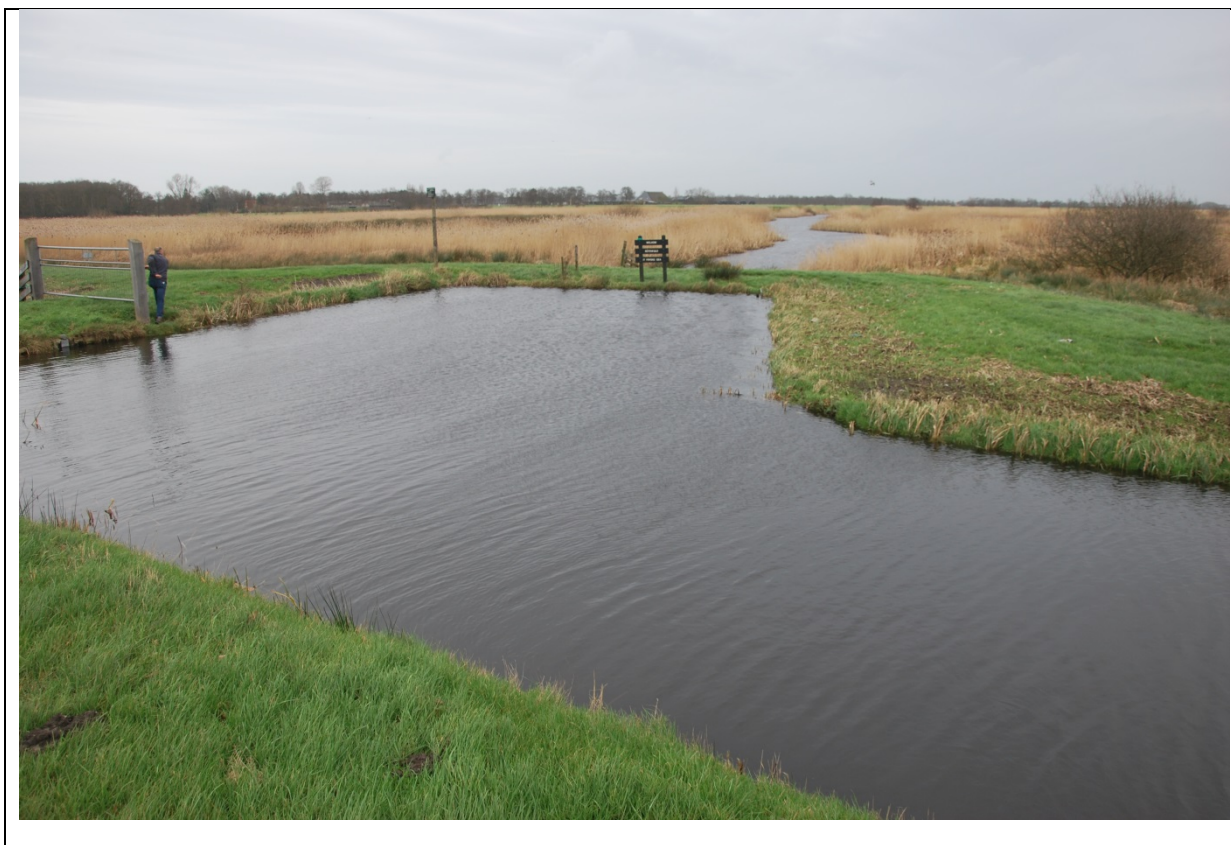
**Knelpunt 95      N361 Trynwaldsterdijk (Fr)**

Status: **knelpunt is nog niet opgelost**

Er zijn bij het knelpunt twee waarschuwingsborden geplaatst 'overstekende otter'. Eén bord staat echter op de verkeerde plek: bijna op/na de kruising van de weg met De Ryd. Het maakt de automobilisten in ieder geval bewust van de aanwezigheid van de otter. Verder zijn er nog geen voorzieningen getroffen.

Toelichting Provincie: It Fryske Gea gaat op korte termijn een faunabuis plaatsen en er zal door de provincie ook geleidend raster worden aangebracht. De planning is dat dit zomer 2016 zal gebeuren. Mogelijk komt er op termijn een robuustere voorziening met een brug aangezien op dit punt ook menselijke slachtoffers zijn gevallen.
