# STAND VAN ZAKEN URGENTE OTTERKNELPUNTEN

ALTERRA, WAGENINGEN UR

Versie 10/05/2016

In opdracht van het Ministerie van EZ; Helpdeskvraag KVB-018-N&B

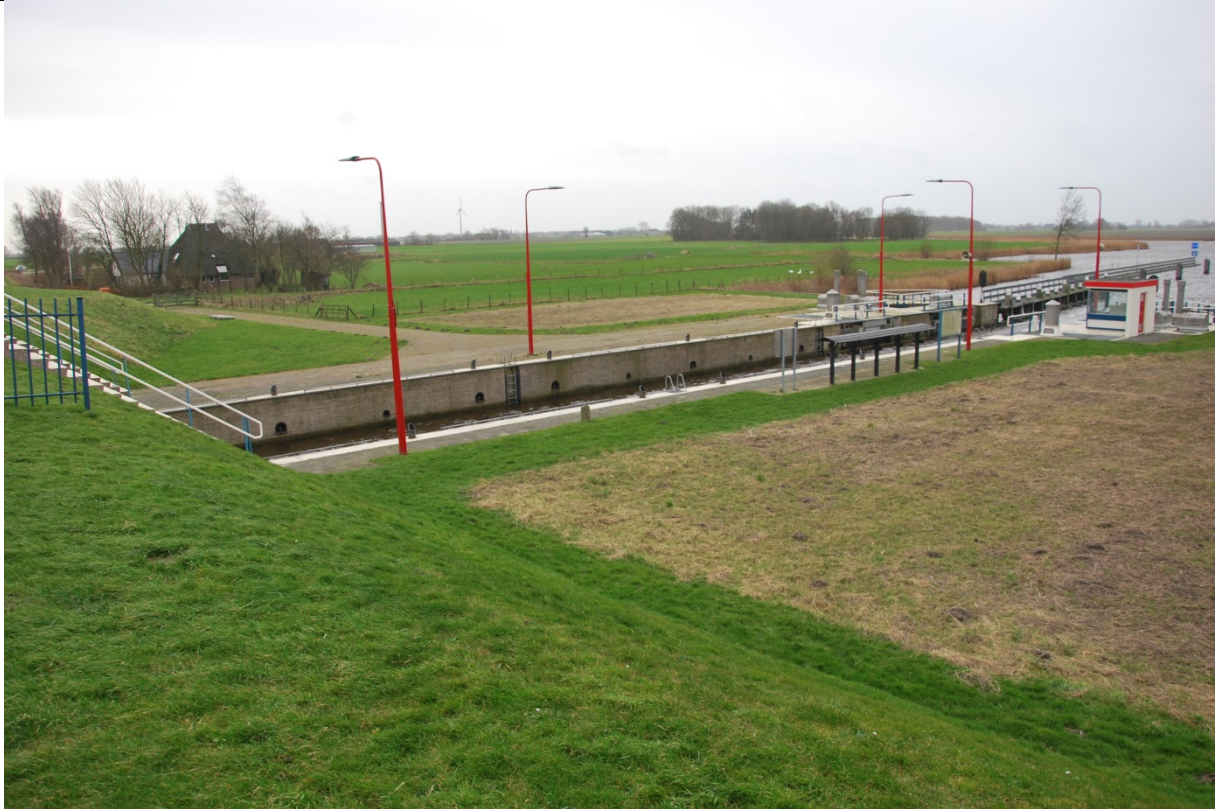
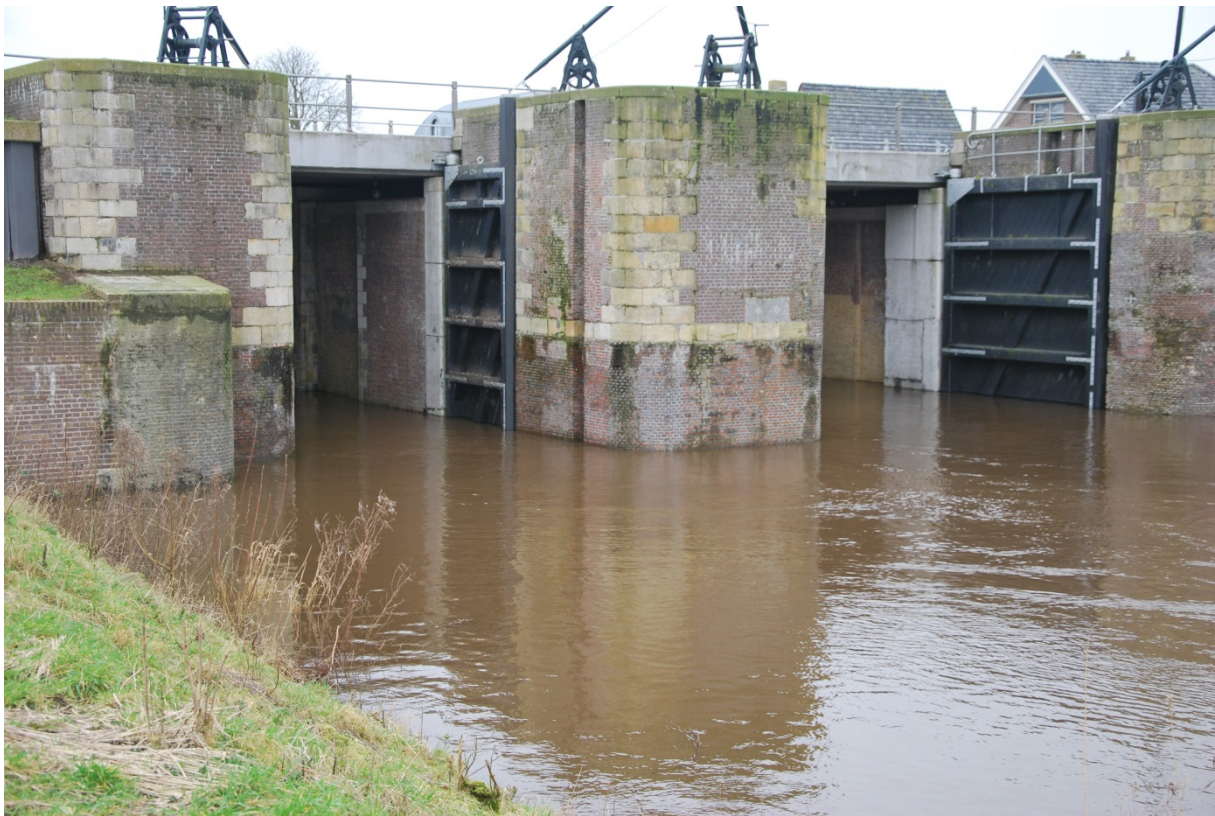
**Knelpunt 112 N358 Sylsterwei (Fr)**

Nr	Prov	Weg	Locatie	Voorgestelde maatregelen
112	Fr	N358 Sylsterwei	Sluis-/stuwcomplex bij Dokkumerdiep/Dokkumer Zijlen	Barrière; zie rasterplan Niewold & Bosma (2013)
<p>Status: <b>knelpunt is nog niet opgelost</b></p> <p>De stuw/sluis vormt een barrière en even ten noorden van het sluis/stuwcomplex is in 2013 een otter doodgereden. Volgens Niewold &amp; Bosma (2013) kan de barrière het best worden opgelost met de aanleg van een faunabuis met geleidende rasters in de dijk onder de N358, direct ten zuiden van de sluis. De weg ter hoogte van de stuw/sluis lijkt niet heel gevaarlijk, omdat hier niet hard kan worden gereden (bebouwde kom, 60 km snelheidsbeperking). Zie voor verdere details het rasterplan van Niewold &amp; Bosma (2013).</p> <p><u>Toelichting Provincie:</u> De provincie heeft het plan maatregelen uit te voeren conform het voorgestelde rasterplan met faunabuis. Het is nog niet bekend wanneer dit gaat gebeuren.</p>

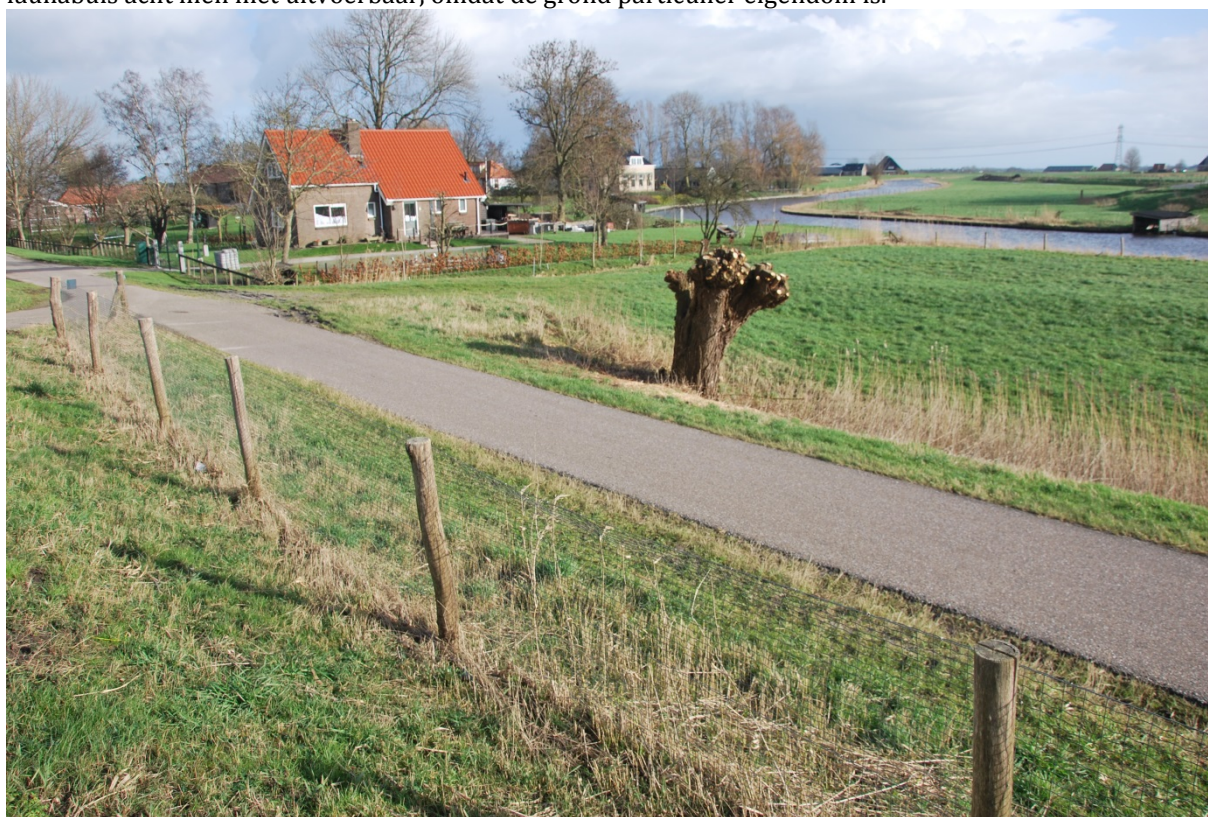
### Knelpunt 56B N351 Slijkenburgerdijk (Ov)

Status: **knelpunt is niet opgelost**

Er zijn hier nog geen verdere maatregelen genomen. Er ligt een faunabuis maar het raster aan de westzijde is nog steeds te kort. Vooral aan zijde van het fietspad zou meer geleiding moeten komen, aangezien otters hier de route van faunatunnel (die eindigt op het fietspad) naar de Linde moeilijk zullen kunnen vinden. Maar een oplossing is hier lastig vanwege het weiland.

Toelichting provincie: Voor 2017 staat hier groot onderhoud gepland aan de weg. Het raster aan westzijde zal worden verlengd (wordt in planning meegenomen). De suggestie om een sloot te graven richting faunabuis acht men niet uitvoerbaar, omdat de grond particulier eigendom is.

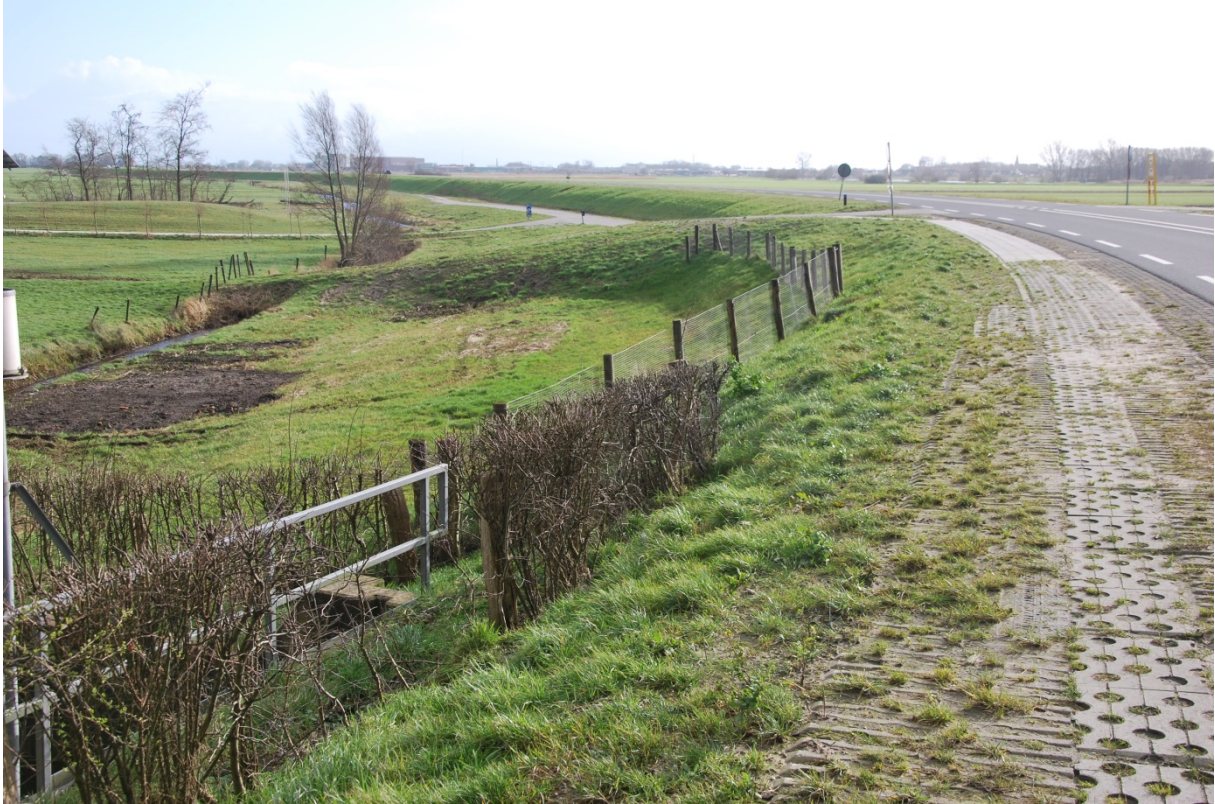
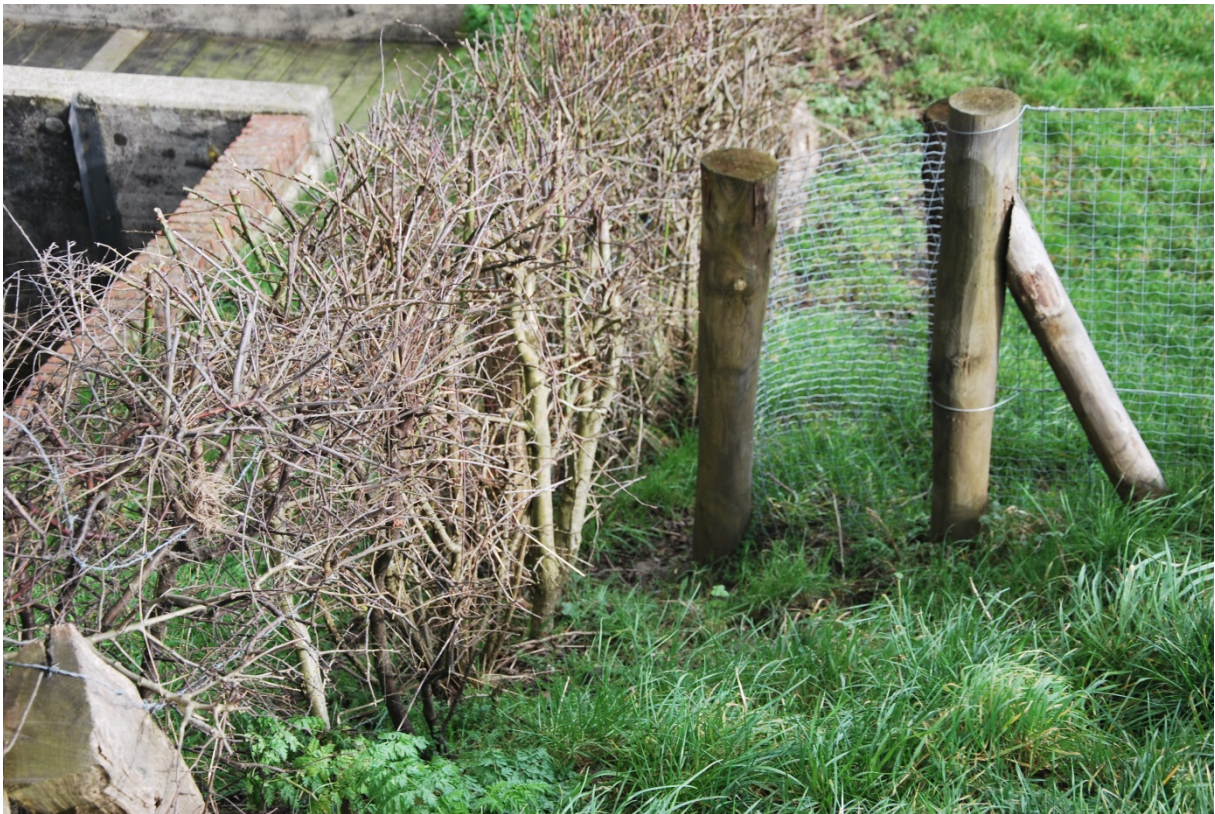
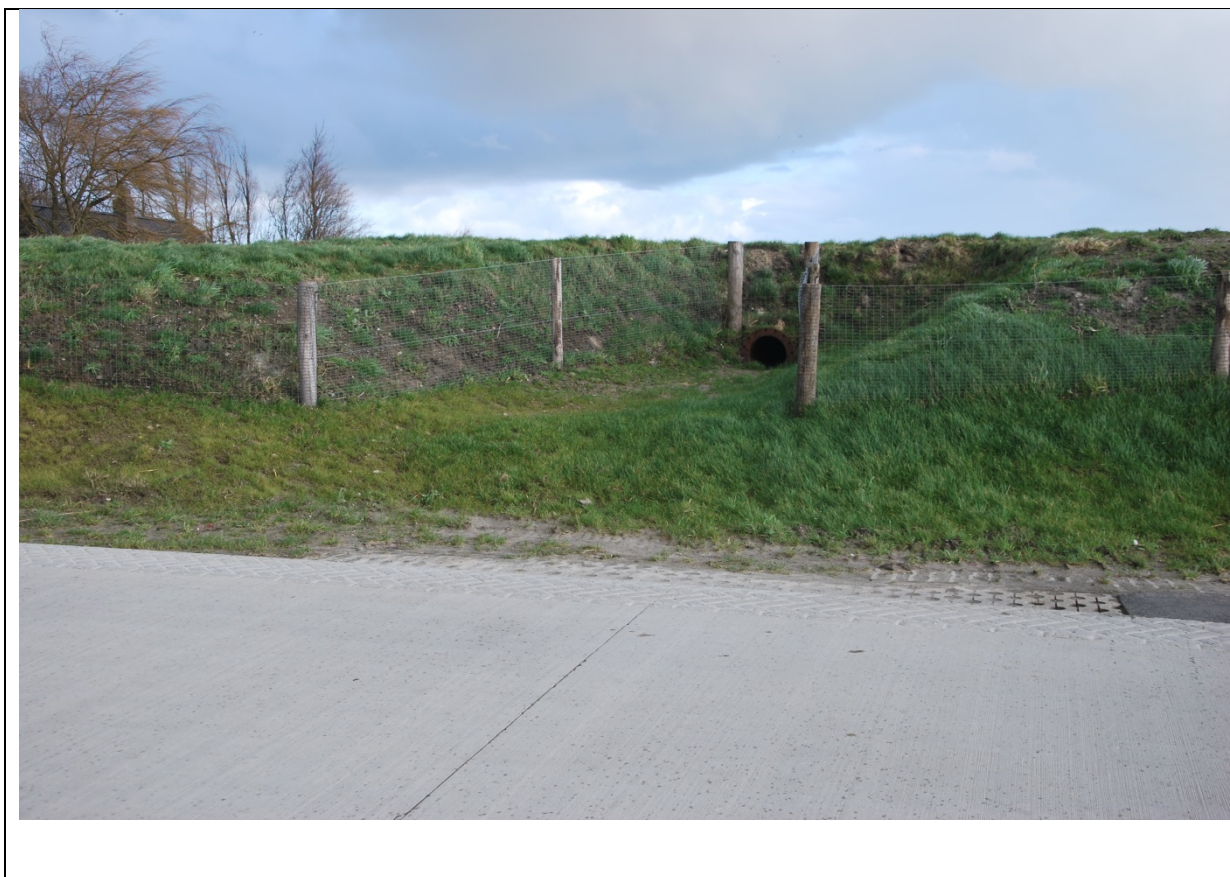
#### Knelpunt 71A N331 tussen Zwartsluis en Vollenhove (Ov)

Nr	Prov	Weg	Locatie	Voorgestelde maatregelen
71A	Ov	N331 tussen Zwartsluis en Vollenhove	Gemaal Barsbeker	Wissel loop over de weg; rasters plaatsen? Valt nog te bezien welke maatregelen meest adequaat zijn.
<p>Status: <b>knelpunt is deels opgelost</b>  Er is een faunabuis met geleidend raster aangelegd. Maar rasters zijn aan beide zijden van de weg te kort</p>

(of sluit niet goed aan). Er loopt hier een wissel over de weg.

Toelichting provincie: Vanwege de aanwezige uitritten is het lastig om de rasters te verlengen. Het bestaande raster zal worden doorgetrokken op de plek waar deze nu niet goed aansluit.

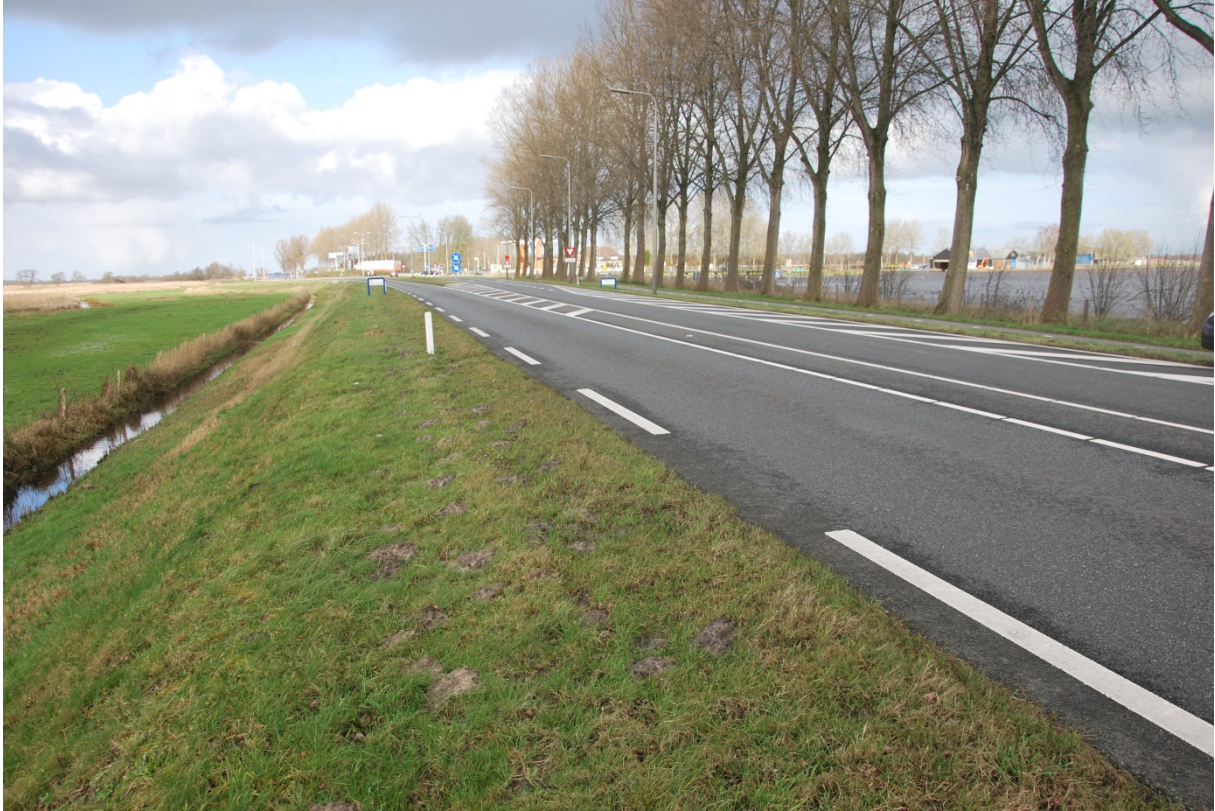
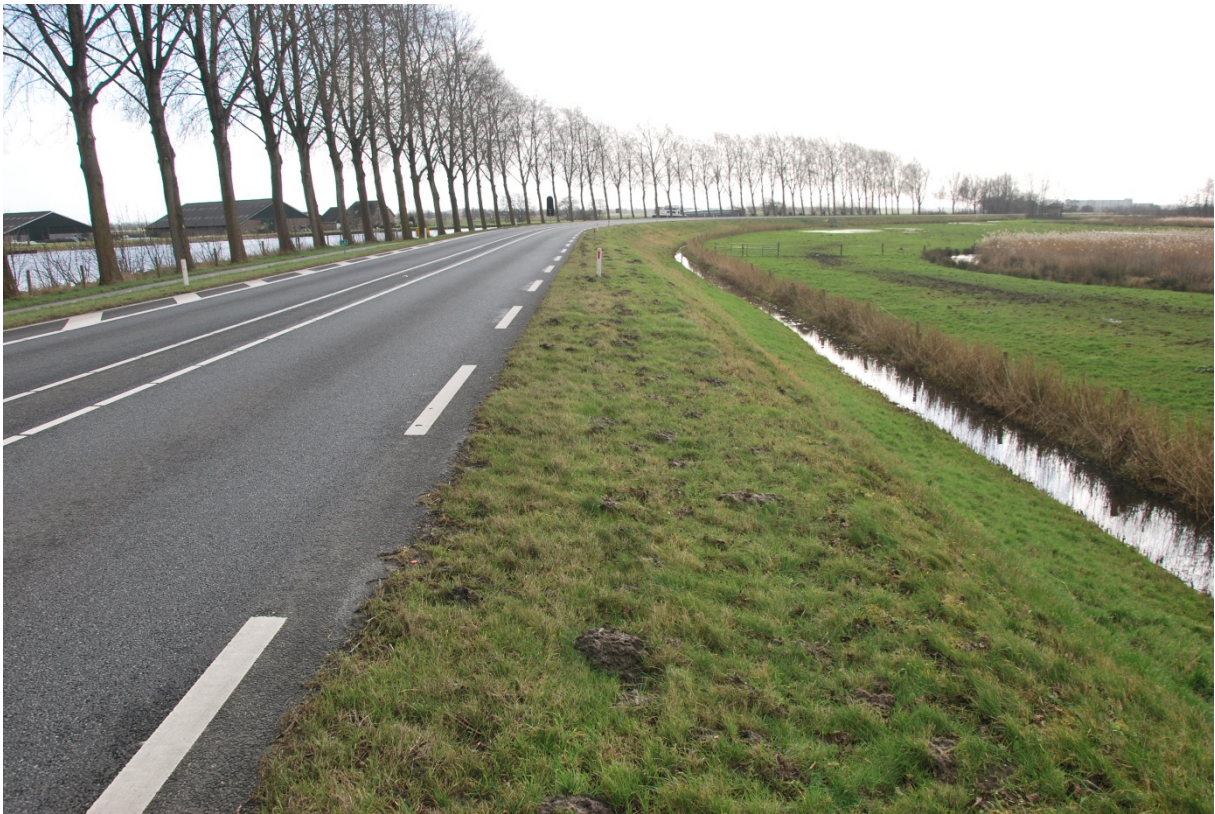
Nr	Prov	Weg	Locatie	Voorgestelde maatregelen
56C	Ov	N334 tussen Zwartsluis-Beukerssluis	Verbinding De Olde Maten-De Wieden	Faunabuis met geleidende rasters?
<p>Status: <b>knelpunt is nog niet opgelost</b>            Er zijn hier nog geen maatregelen genomen. Slechts aan één zijde van de weg staan over een deel van het traject rasters. Hier zouden tenminste twee faunabuizen met geleidend raster moeten worden aangelegd bij de twee al aanwezige natuurvriendelijke oevers in het Meppelerdiep.</p> <p><u>Toelichting provincie:</u> Het betreft hier een waterkerende dijk, maar het plan is om hier in de loop van 2016 faunabuizen aan te leggen ter hoogte van de locaties waar natuurvriendelijke oevers aanwezig zijn. Het is een lastige situatie vanwege waterkerende dijk. Bij hoog water van het Meppelerdiep zou water in</p>

de buis kunnen lopen. Hier wordt een oplossing voor bedacht. Gaat in uitvoering in de periode april-oktober 2016. Rasteren aan de noordkant van de N334 is lastig vanwege toegangswegen naar particuliere percelen. Op termijn gaan deze gronden naar Natuurmonumenten (worden toegevoegd aan De Wieden) en ontstaan er nieuwe mogelijkheden.

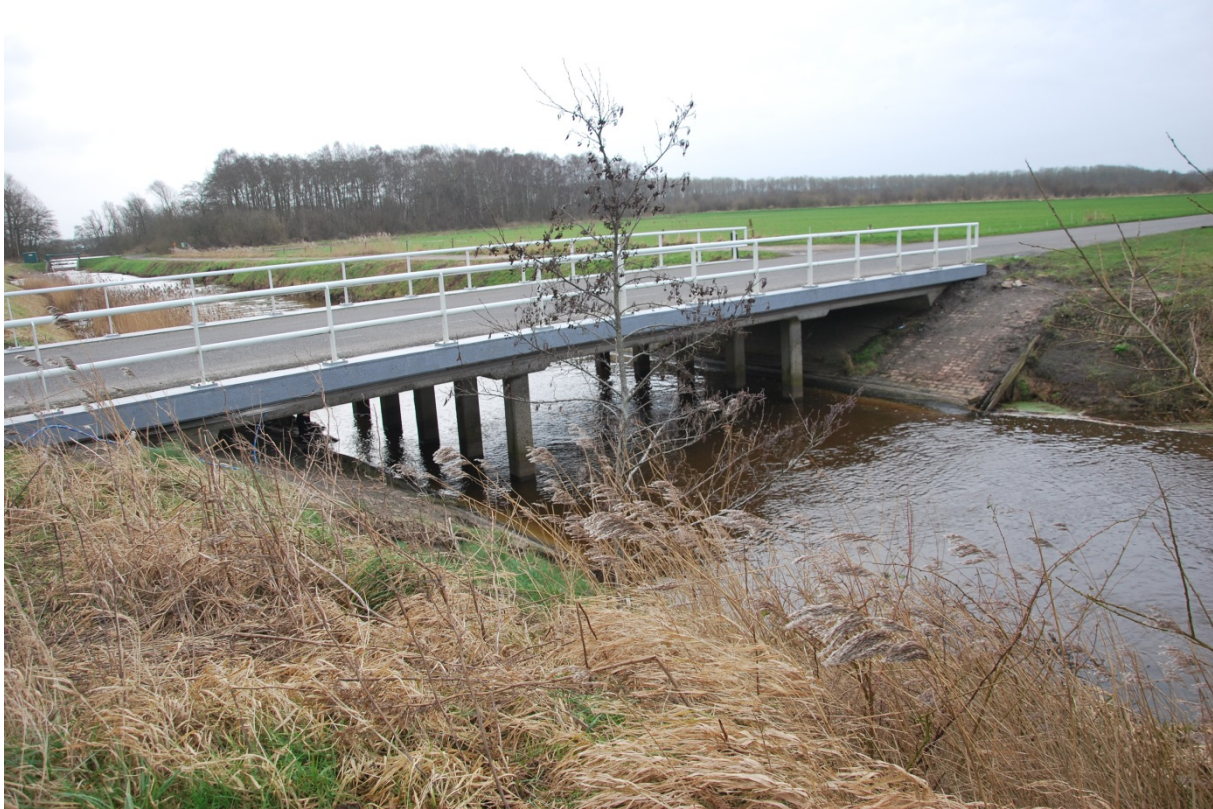
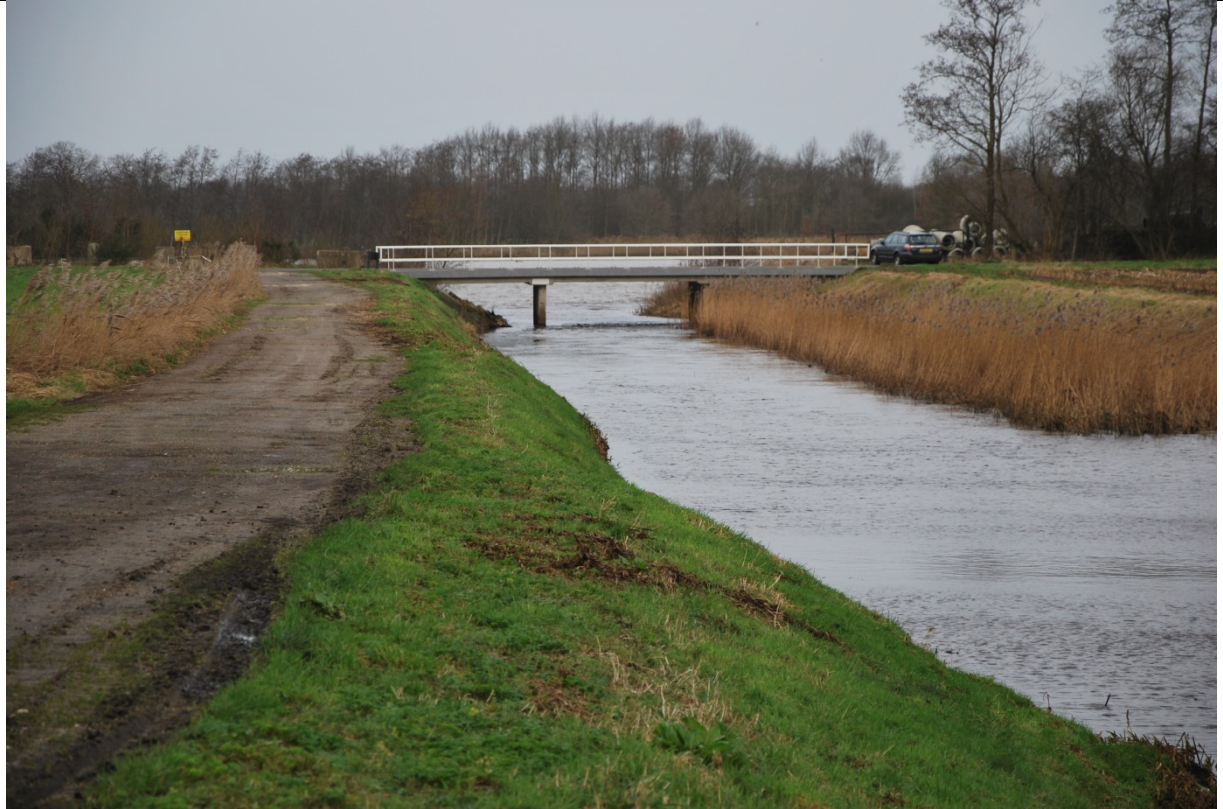
## Knelpunt 55A De Mussels (Dr)

Status: **knelpunt opgelost**

Er is een droge onderdoorgang onder brug, maar geleidend raster lijkt noodzakelijk, omdat hier hard wordt gereden. Onverharde weg naar visplas maakt het wel complex tenzij hier een toegangshek gemaakt kan worden. Overigens was hier nog steeds otteractiviteit.

Toelichting provincie en gemeente: Binnenkort wordt naast de bestaande brug een fietspad aangelegd, om deze weg veiliger te maken voor fietsers. De droge onderdoorgang op de bestaande brug zal worden aangepast om deze voor otters aantrekkelijker te maken. Er zal niet worden gerasterd en er worden verder geen snelheidsbeperkende maatregelen genomen. De klus wordt op korte termijn aanbesteed en gaat in 2016 in uitvoering (informatie van Kees Wielink, gemeente Midden-Drenthe en Akke Kooij van de provincie Drenthe).

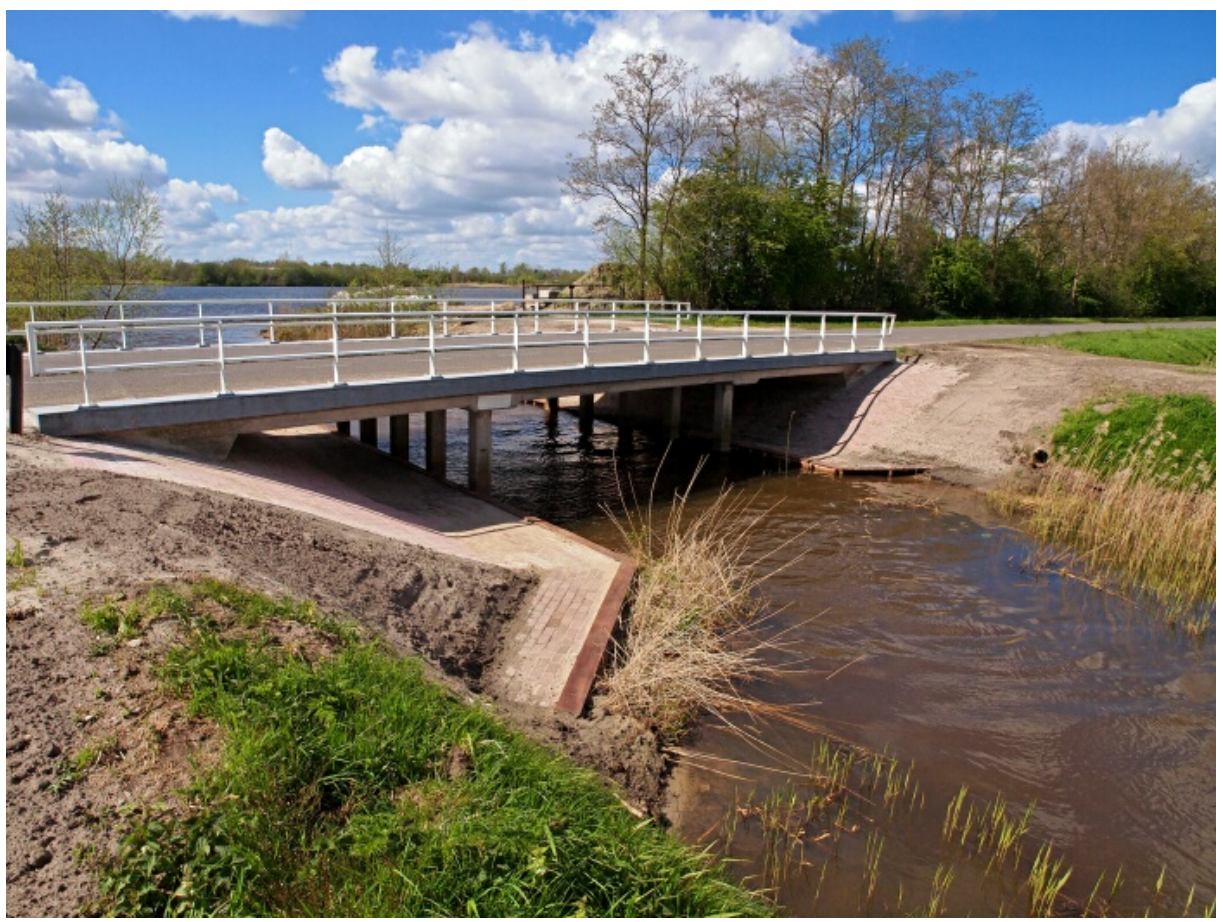
*Update mei 2016:* Oevers zijn inmiddels aangepast (zie laatste foto) en daarmee is het knelpunt opgelost.

Nieuwe situatie na aanpassing oevers (mei 2016)
