Formulier dodelijk ongeval

Locatie: A73, hmp 16.7 Li
Gemeente: Roermond
Dag: zondag
Datum: 19-nov-17
Tijdstip: 22:24

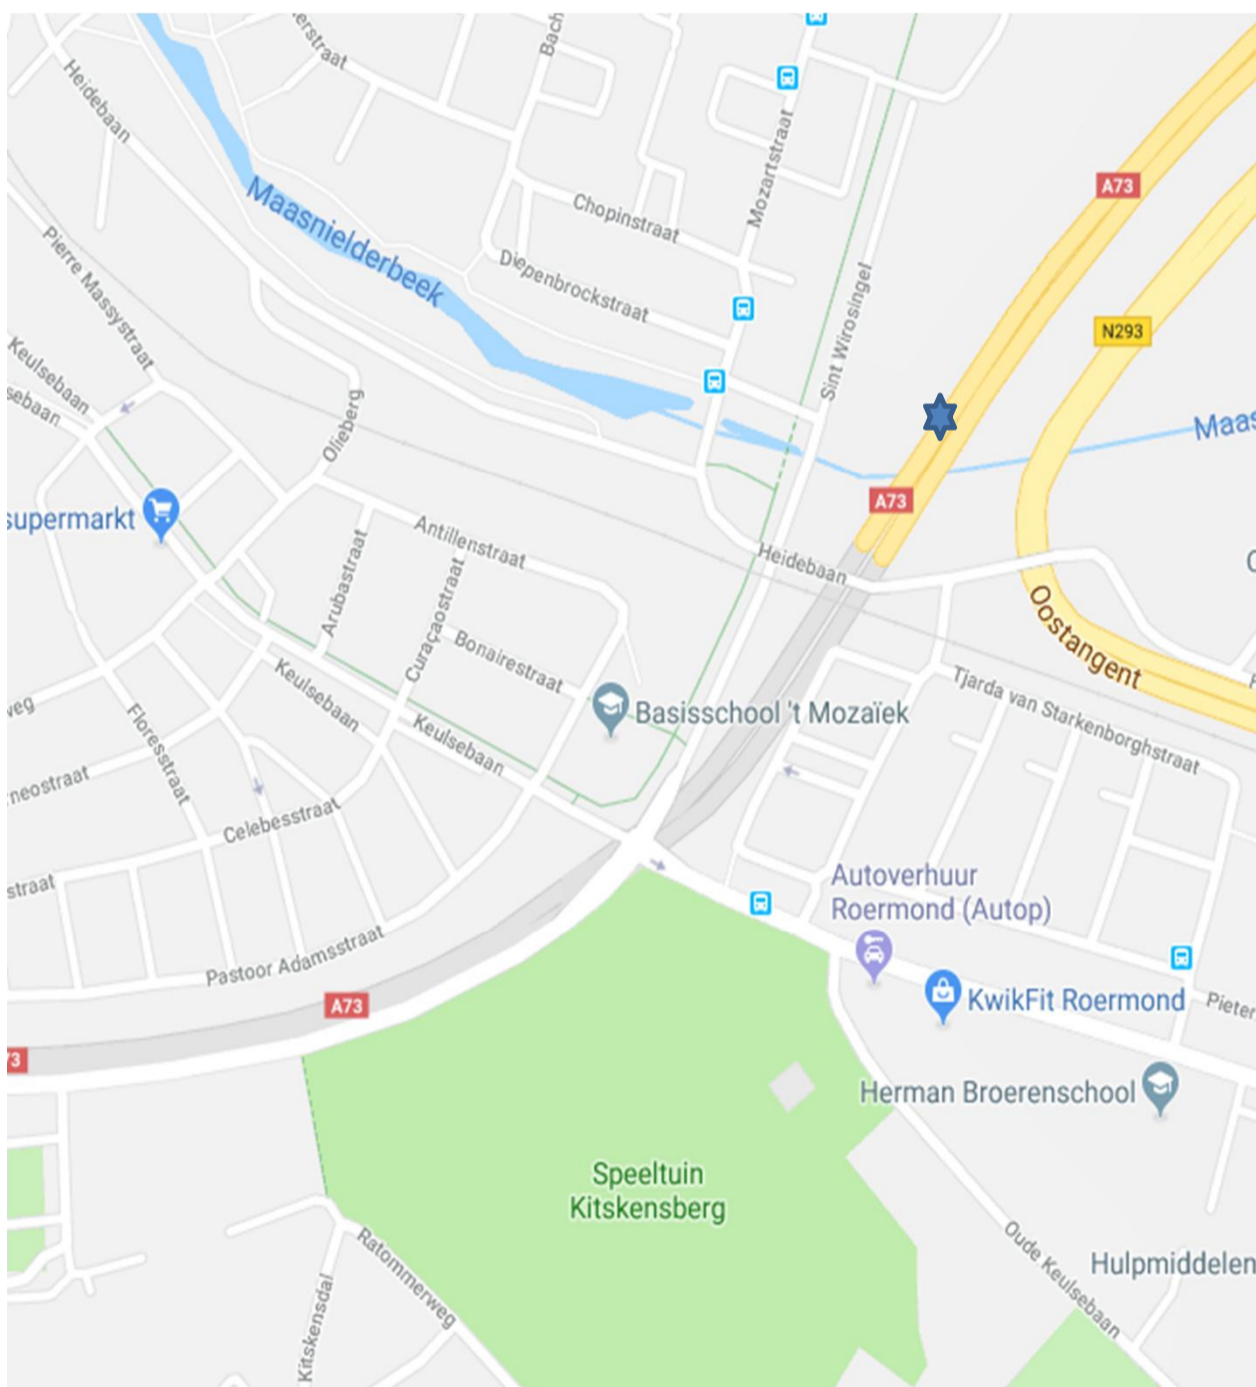
Situatieschets en ongevallen (2012-2014) Geweb

locatie ongeval

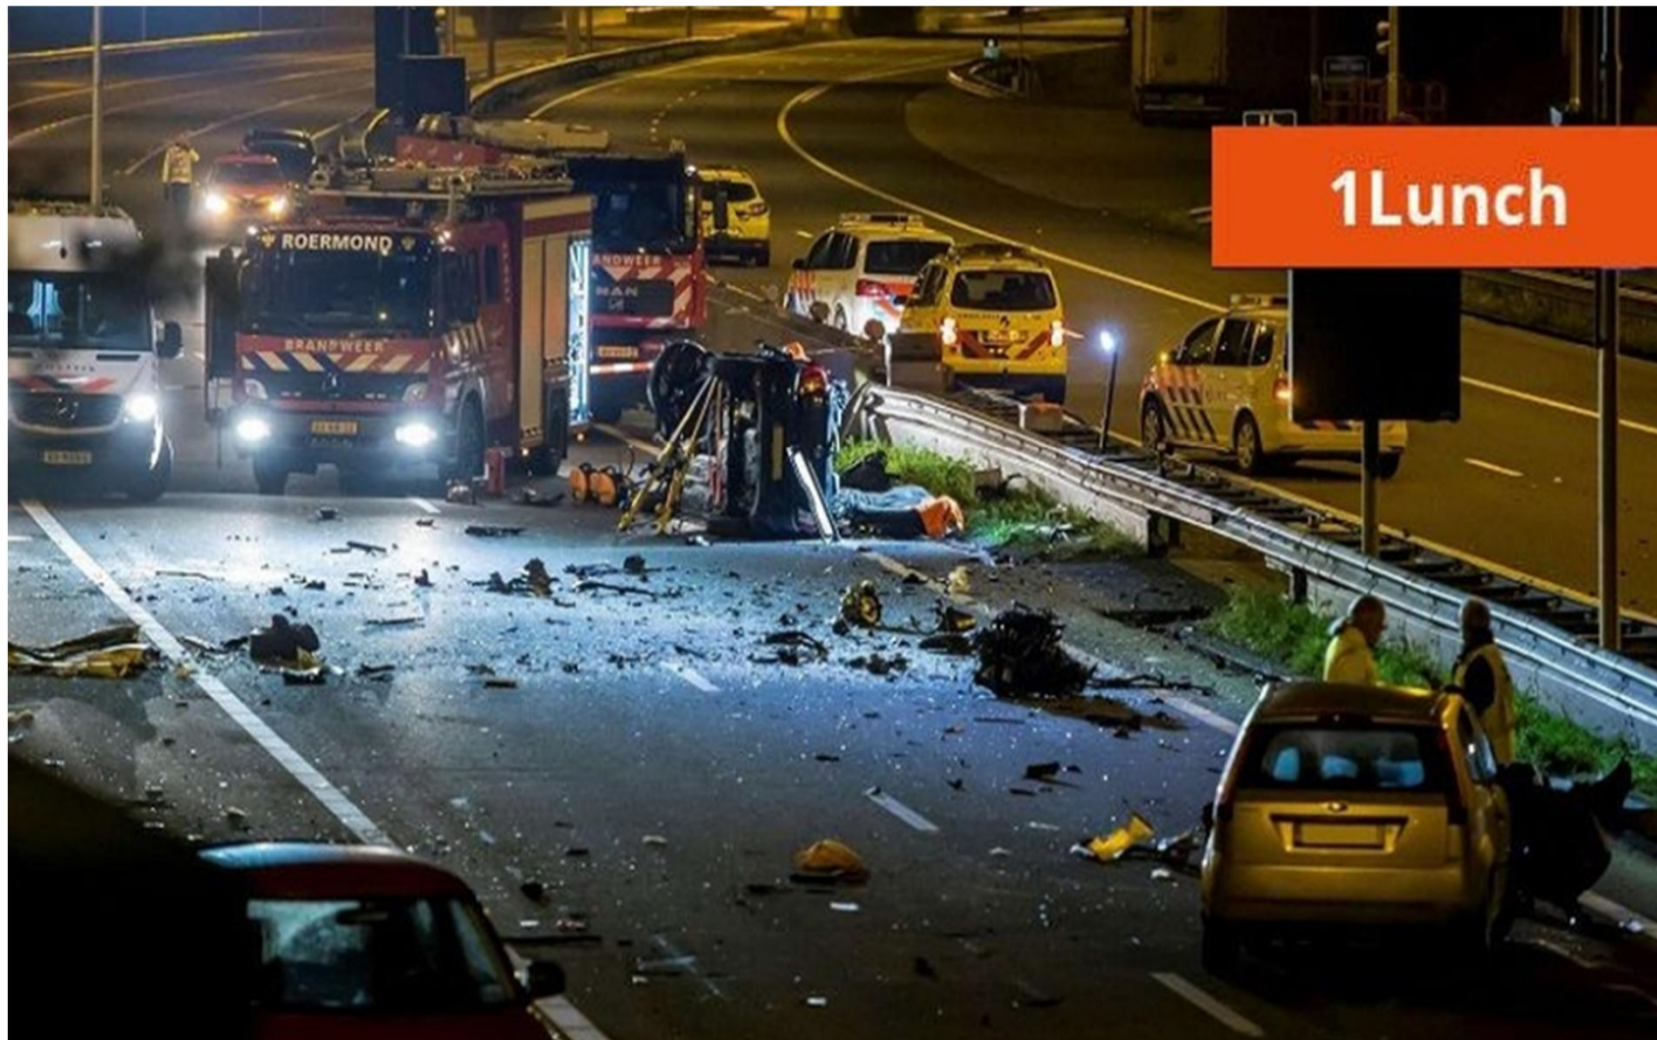
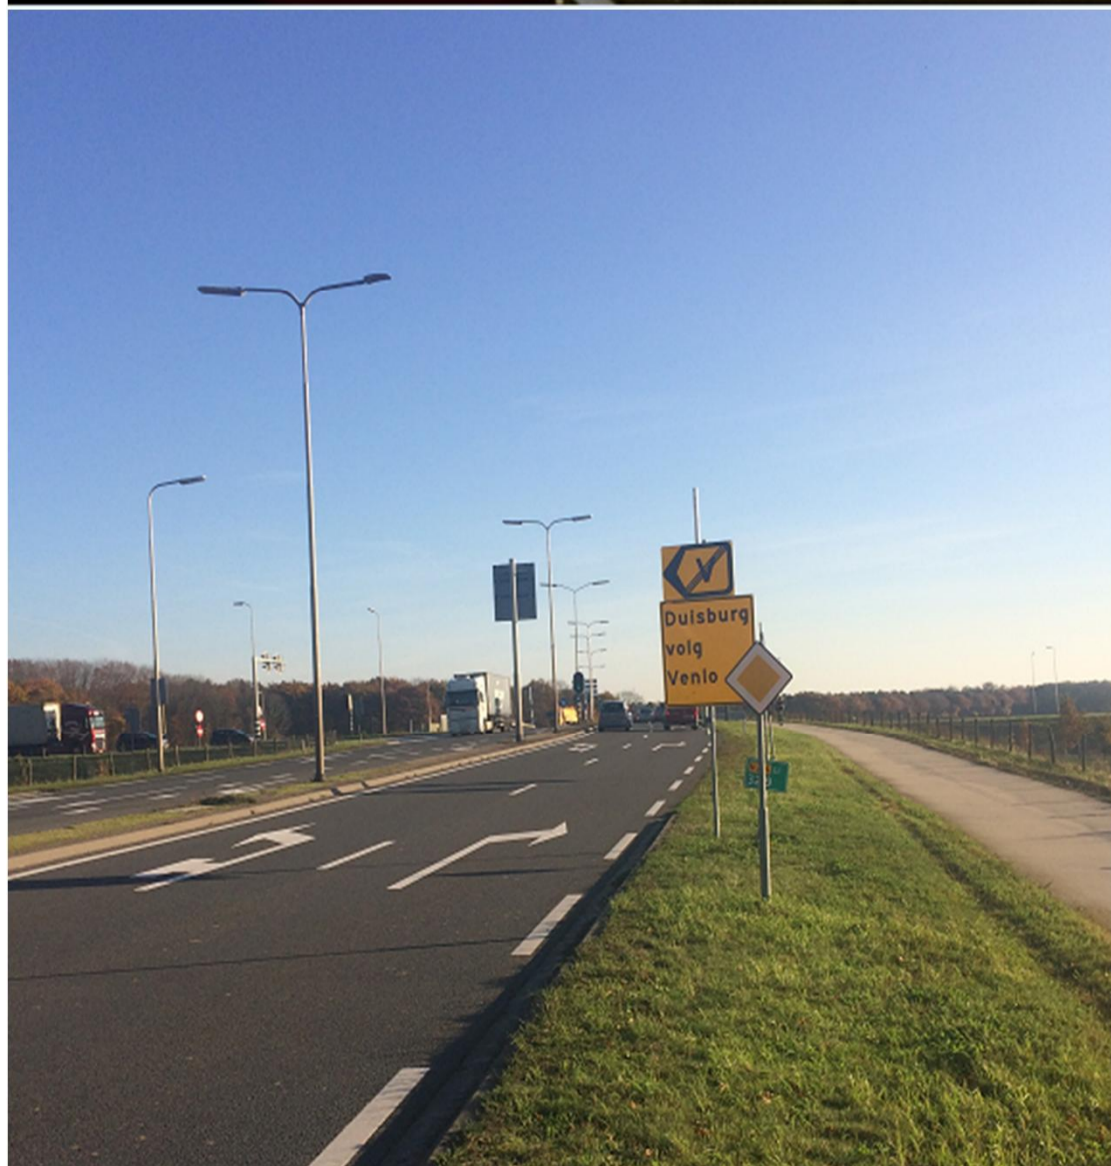
Foto's

Deze toonde komende vanaf het ei van St Joost net voor de bewuste afrit een pijl naar links bedoeld voor de oprit na het viaduct. Dit bord met pijl is in de week na het ongeval aangepast. (zie foto)

Tijdens duisternis kun je stellen dat het gele omleidingsbord extra goed opvalt. Mogelijk dat dit heeft bijgedragen aan de foute manoeuvre van de spookrijder. Het lichtbeeld in de VRI (half vallende pijl) en de hamerkopmarkering zijn gebruikelijke aanduidingen die in het land veelvuldig worden gebruikt en ook in richtlijnen zijn opgenomen

Er is extra bebording geplaatst en de middengeleider wordt zomogelijk nog verder verlengd

Ook is de tijdelijke bewegwijzering van een omleidingsroute, die mogelijk verkeerd geïnterpreteerd kan worden, aangepast.
