Veiligheid op de rails

Jaarverslag Spoorwegveiligheid 2018

Datum oktober 2019

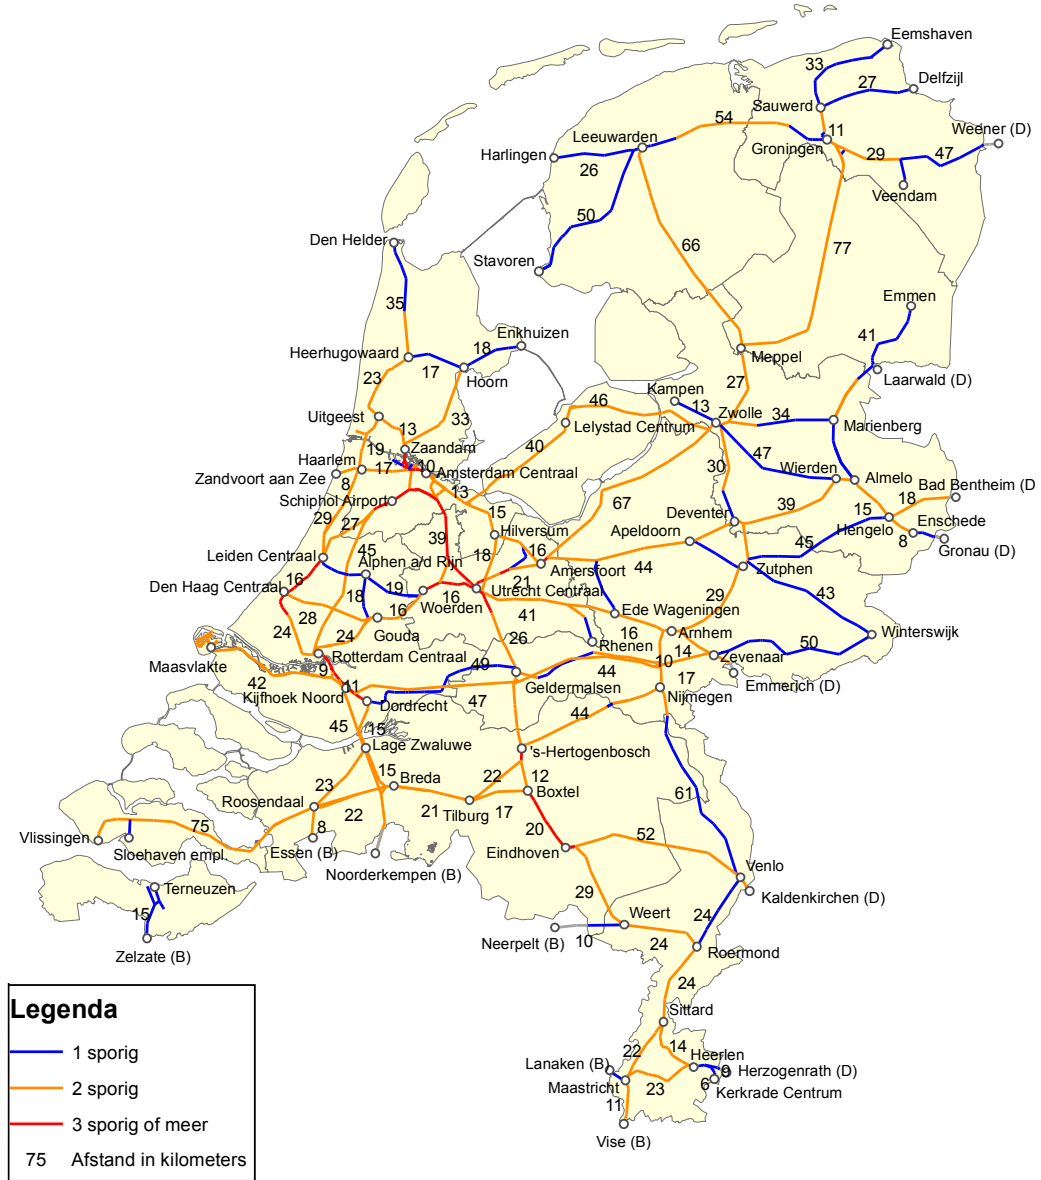
Figuur A.1: Algemene overzichtskaart met netwerkconfiguratie van het hoofdspoor (Situatie januari 2018). Uit: ProRail Netwerkverklaring 2018, Bijlage 1.

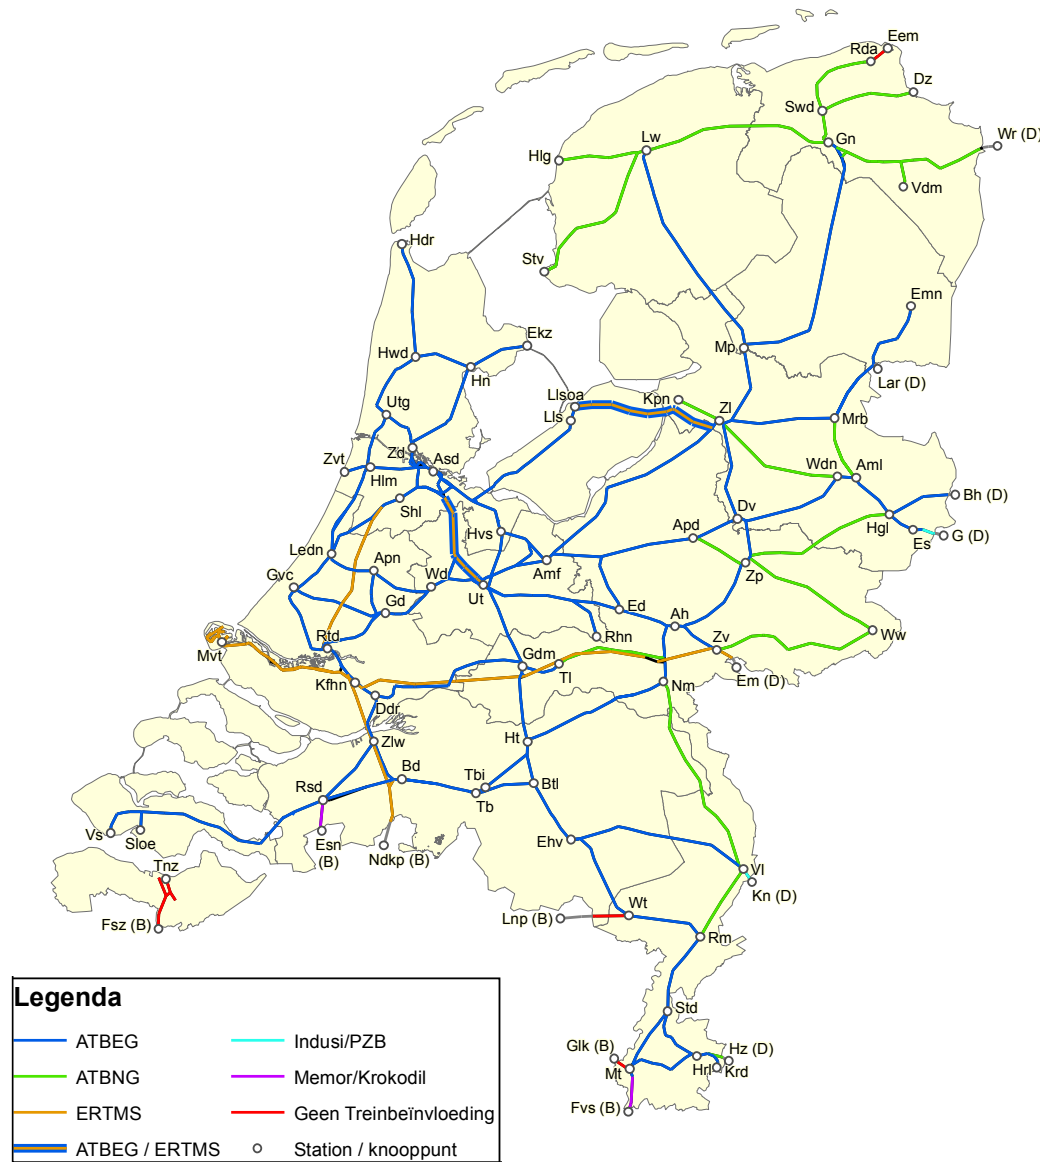
Figuur A.2: Overzichtsk kaart van de treinbeïnvloedingssystemen op het hoofdspoor (Situatie januari 2018). Uit: ProRail Netverklaring 2018, Bijlage 14.

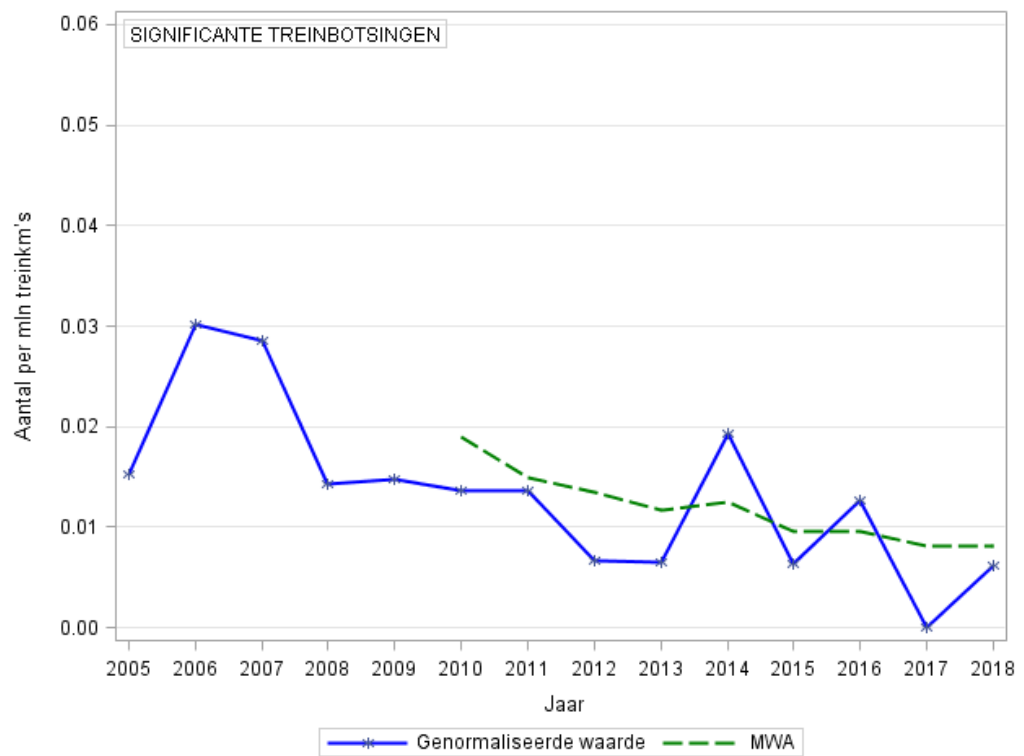
Figuur B.1: Trend in het genormaliseerde aantal botsingen over de jaren 2005 t/m 2018. Pas vanaf 2012 zijn botsingen met obstakels (zoals stootbuffers) apart geregistreerd. Bron: [ILT](#).

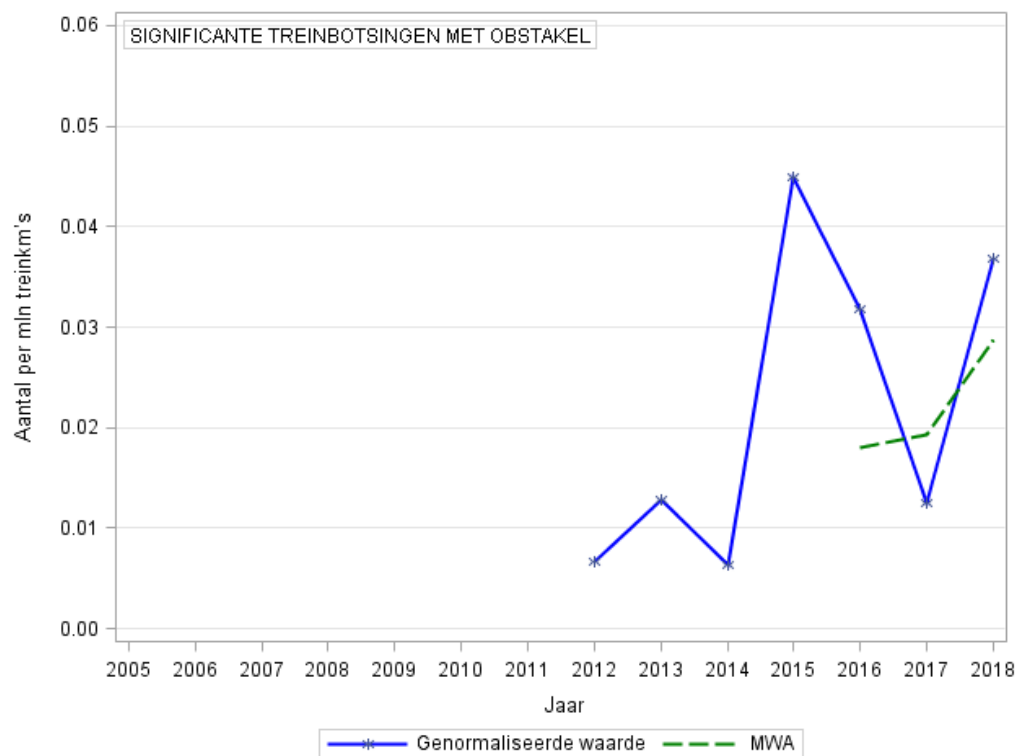
Figuur B.2: Trend in het genormaliseerde aantal botsingen met obstakels over de jaren 2012 t/m 2018. Pas vanaf 2015 zijn botsingen met de bovenleiding geïncludeerd. Bron: [ILT](#).

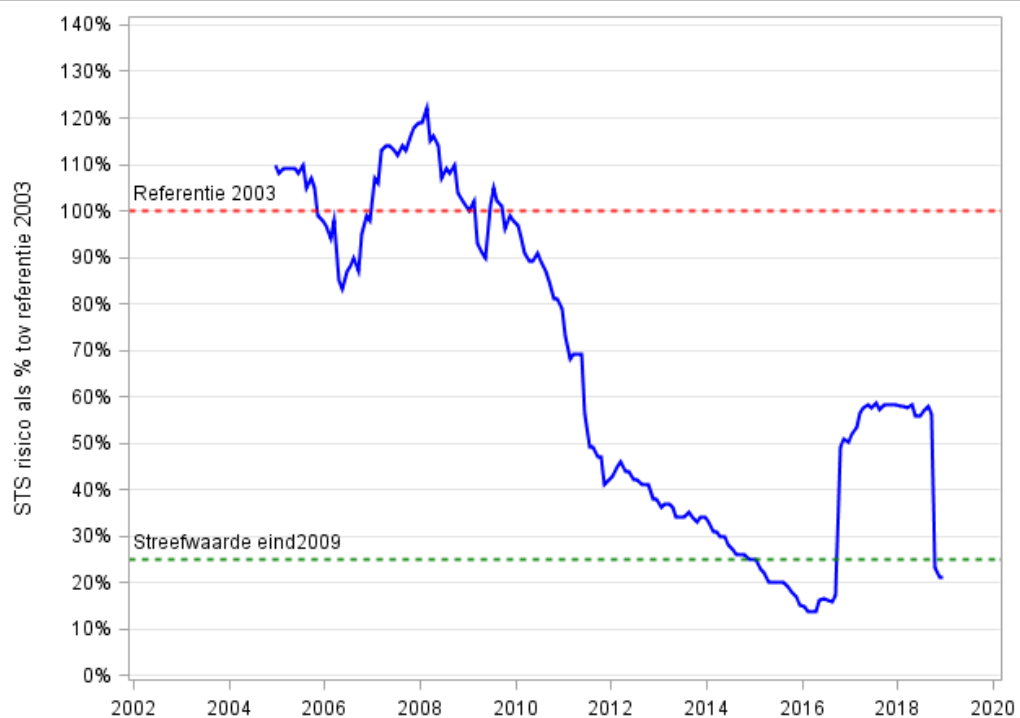
Figuur E.3: Trend in het voortschrijdend gemiddelde van het beoordeelde risico van de STS-passages over de jaren 2005-2018. Bron: ILT.
