## MEMO

Verkenning verbetering verkeersveiligheid fietsers op rotondes

## Verkenning verkeersveiligheid op rotondes in Nederland

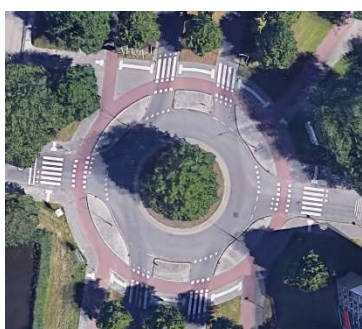
Fietspad rond rotonde

Van alle enkelstrooksrotondes binnen de bebouwde kom heeft 67% een fietspad rond de rotonde; 20% heeft een fietsstrook op de rotonde en 13% geen fietsvoorziening. Op 1% van deze rotondes zijn fietsers verboden.

Op rotondes met een fietsstrook op de rotonde zijn in de periode 2015 – 2018 gemiddeld 0,77 fietsongevallen geregistreerd. Op rotondes met een fietspad rond de rotonde lag dit aantal op 0,56 en met rotondes zonder fietsvoorziening 0,09. Hierbij moet worden aangetekend dat de rotondes in deze laatste categorie doorgaans veel minder druk zijn dan de andere rotondes.

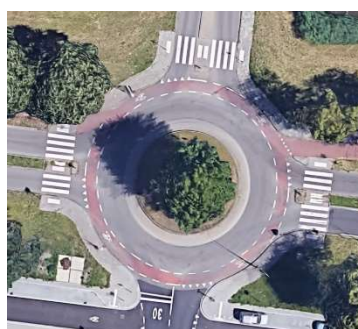
Fietsstrook op rotonde

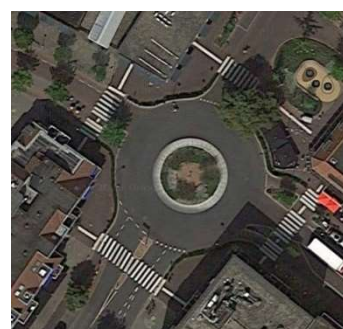
Geen fietsvoorziening

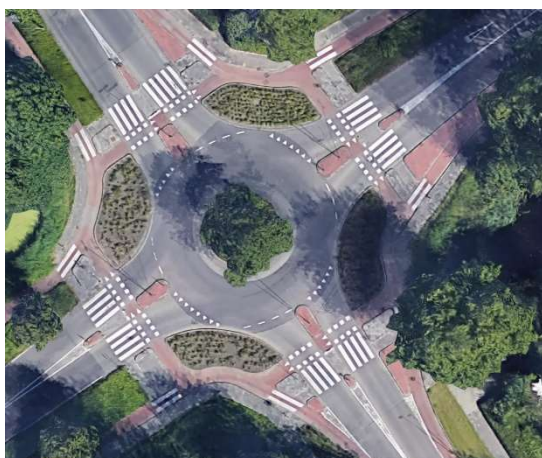
Fietspad wel rondom

Op de meeste rotondes binnen de bebouwde kom met een vrijliggend fietspad (73,1%) ligt het fietspad helemaal rondom, en worden dus alle aansluitende takken gekruist.

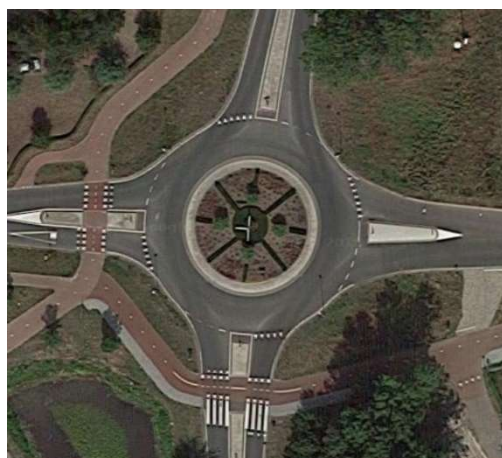
Fietspad niet rondom

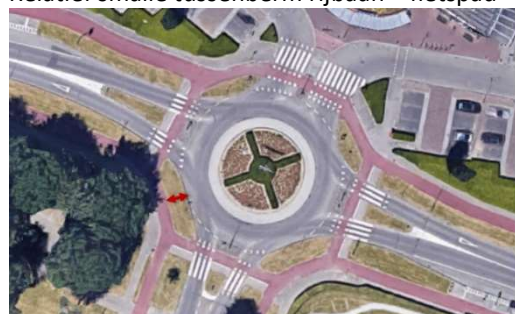
Relatief smalle tussenberm rijbaan – fietspad

Onderstaande tabel geeft het aantal fietsongevallen weer in relatie tot de maximale breedte van de tussenberm tussen rijbaan en fietspad. Als de rotondes waarbij deze maat groter van 10 meter is, als “uitschieters” worden beschouwd, dan is er een sterk significant verband tussen deze breedte en het aantal geregistreerde fietsongevallen. Hoe groter de afstand tussen rijbaan en fietspad, hoe hoger het aantal geregistreerde fietsongevallen.
