Spookrijongeval A73

Leren van verkeersongevallen

Den Haag, 30 september 2020

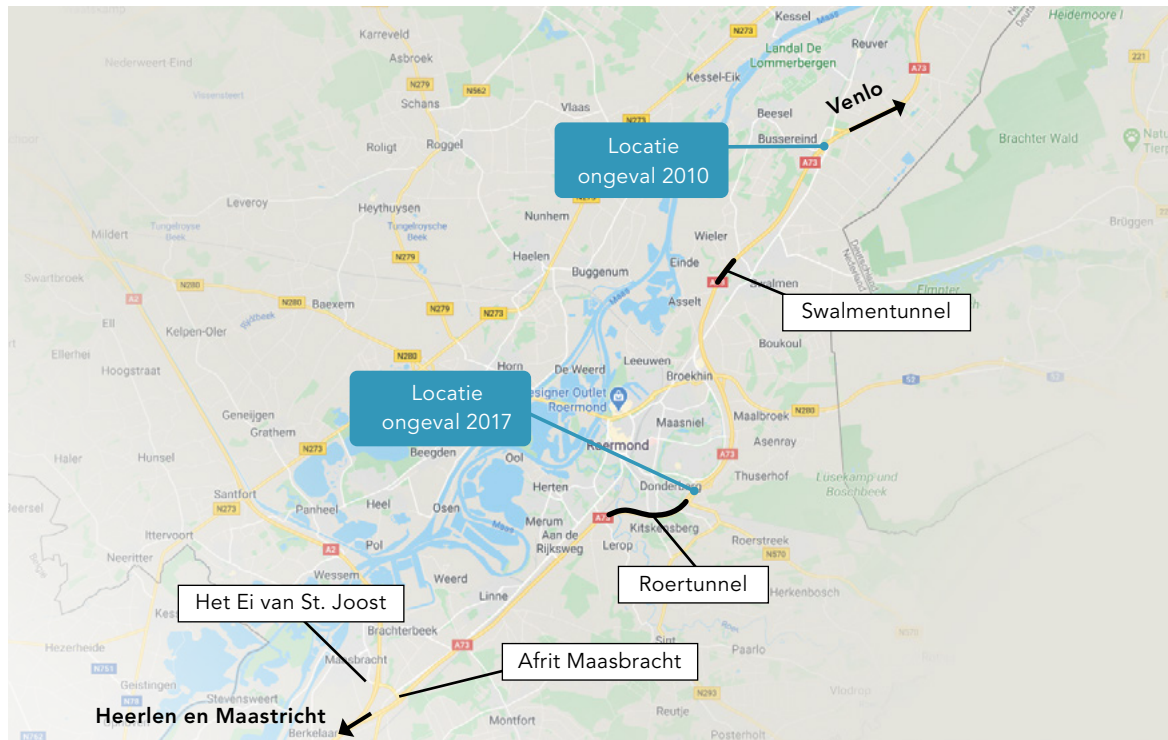
Figuur 1: Overzichtskaart met de ongevalslocatie van 2017. In 2010 vond ook een spookrijongeval plaats op de A73, paragraaf 3.1.1 gaat daar verder op in (Bron: Google Maps).

Het ongeval vond plaats op 19 november 2017 om 22.28 uur op de A73 te Roermond, vlak voor de ingang van de Roertunnel, op de rijbaan voor het verkeer in zuidelijke richting (ook wel aangeduid als de linkerrijbaan van de A73).

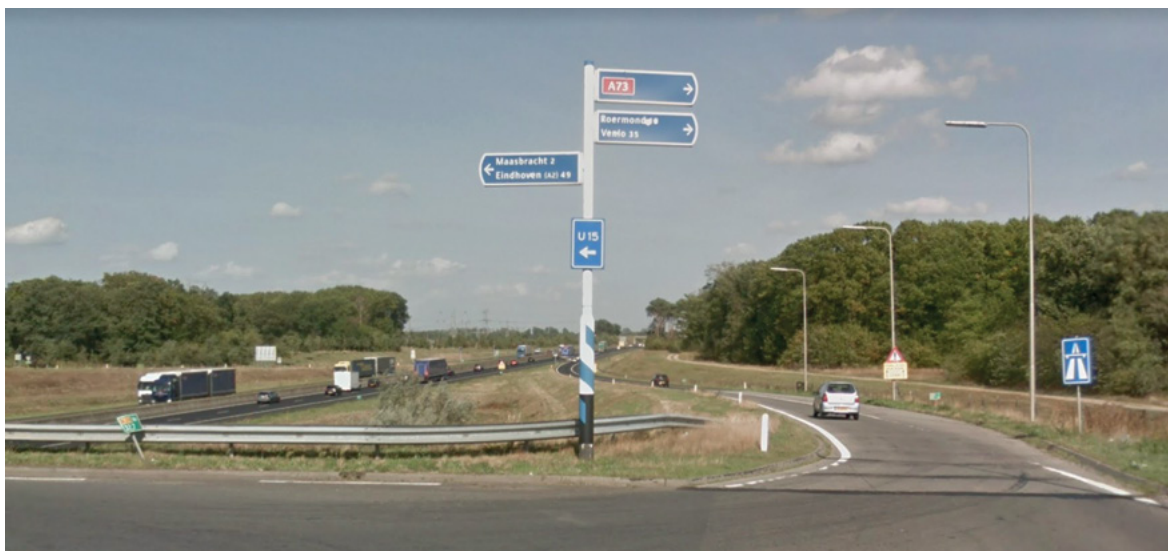
Figuur 6: De bewegwijzering geeft alleen bestemmingen in het noorden aan; verkeer richting Heerlen/Maastricht krijgt geen informatie over de te volgen route (Bron: Google Street View, opnamedatum: september 2018).

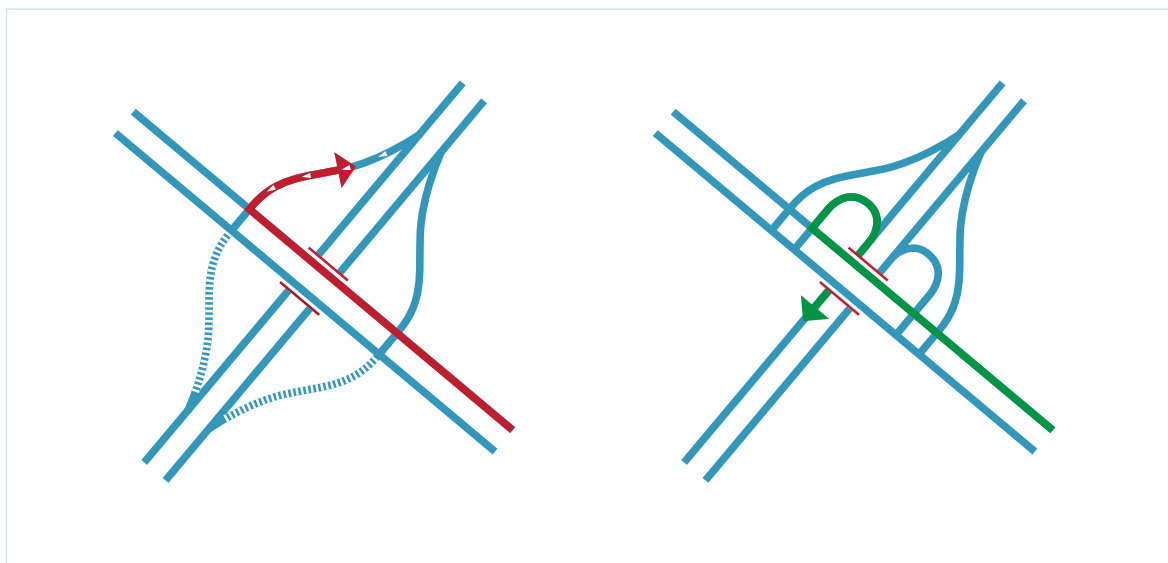
Haarlemmermeeraansluitingen, waarbij de toe- en afrit op de kruisende weg tegenover elkaar liggen. Bij de A73 ontbraken de toe- en afrit ten zuiden van de kruisende weg, zoals hierboven weergegeven (onvolledige aansluiting). De rode pijl geeft de route van de spookrijder aan.

Halfklaverbladaansluitingen, waarbij de toe- en afrit op de kruisende weg naast elkaar liggen, en één van beide een U-bocht maakt om in de juiste richting op de snelweg aan te sluiten.

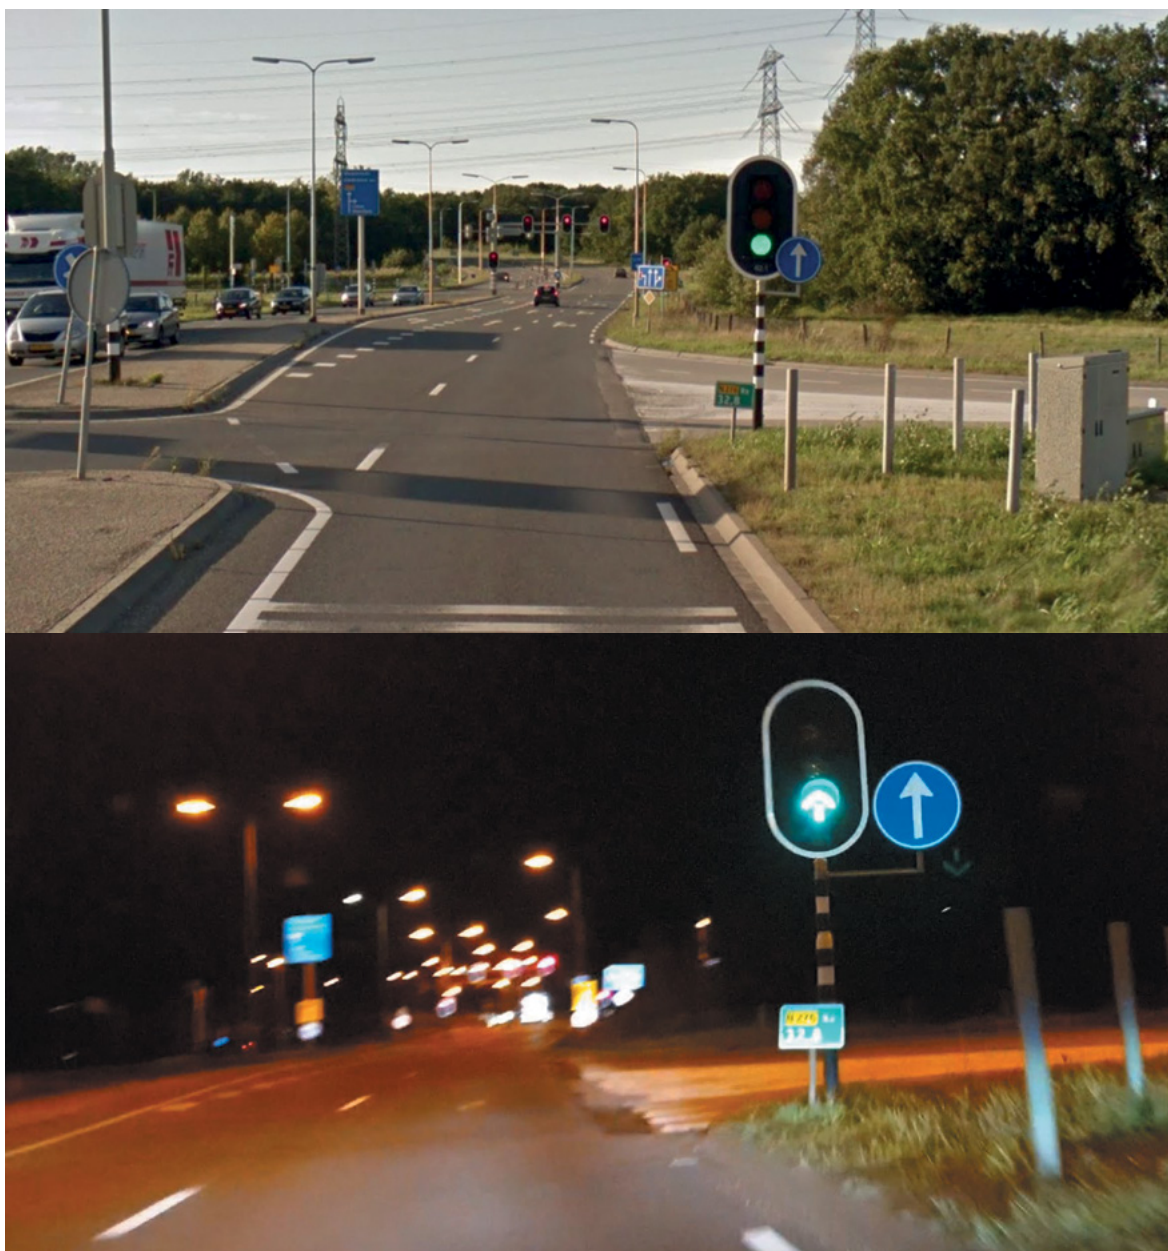
Figuur 9: Wie bij dit verkeerslicht rechts afslaat, rijdt de afrit op. De bovenste foto is de situatie ten tijde van het ongeval, de onderste foto is de aangepaste situatie (Bron: bovenste foto Google Street View, opnamedatum september 2015. Foto onder eigen opname uit 2019).

Dit bord is na het ongeval vervangen door een groter exemplaar dat naast het verkeerslicht is geplaatst (zie figuur 9).

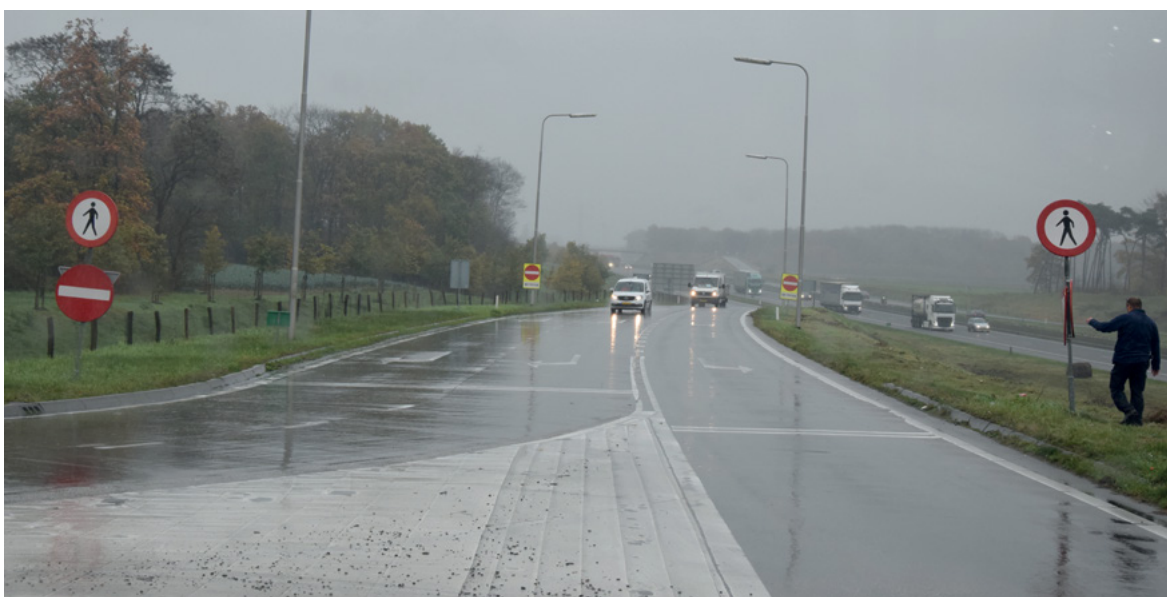
Het feit dat het bord 'verboden voor voetgangers' wel zichtbaar was, bevestigt het idee dat een bestuurder op de juiste rijstrook rijdt; het bord staat in zijn richting en het is logisch dat er geen voetgangers op de toerit van een auto(snel)weg mogen lopen.

Figuur 11: Afrit 22 'Maasbracht' van de A73, waarbij een bord 'verboden in te rijden' is weggedraaid (Bron: VOA Politie Limburg).

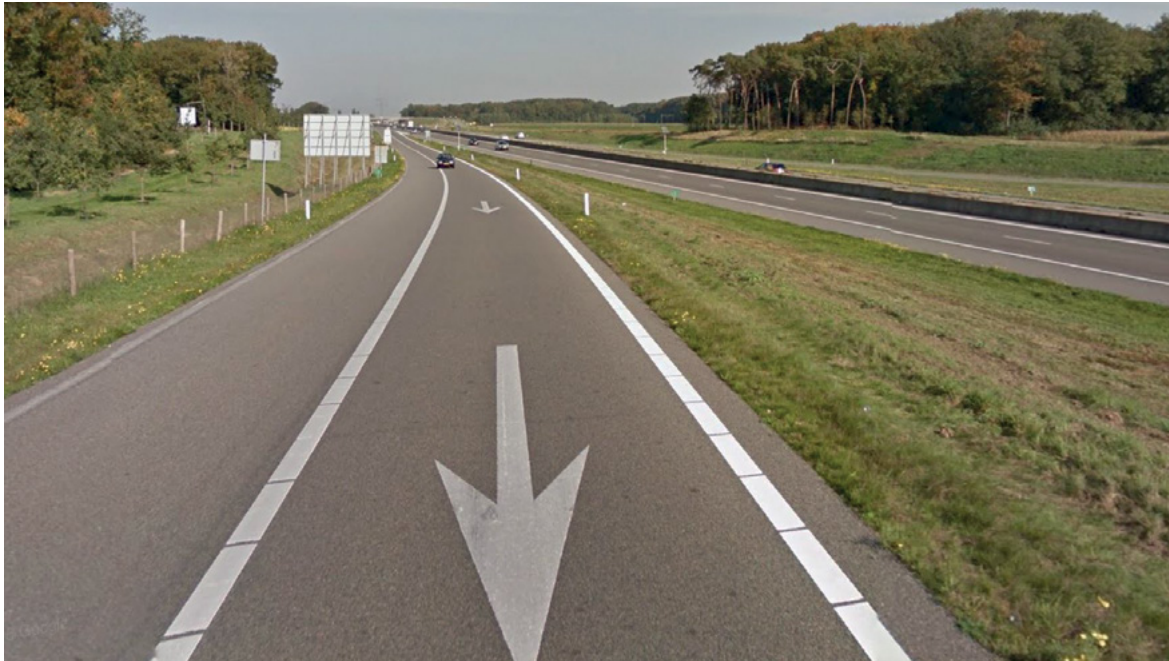
Wie in de veronderstelling is op een tweerichtingsweg te rijden, kan de vluchtstrook aanzien voor de rijstrook voor het tegemoetkomend verkeer. Dit kan een onjuiste veronderstelling nogmaals bevestigen.

Figuur 12: Pijlen op de weg geven de juiste rijrichting aan. Wie de pijlen niet waarneemt, kan de indruk krijgen op de rechterrijstrook van een tweerichtingsweg te rijden (Bron: Google Street View, opnamedatum: september 2018).

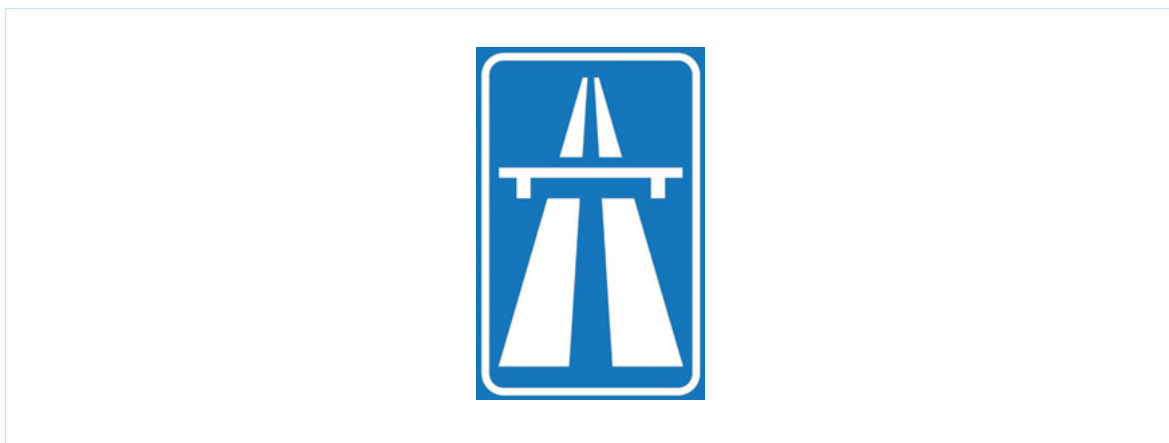
Wie bij een afrit gaat spookrijden, komt het bord 'autosnelweg' niet tegen en is zich dus ook niet ervan bewust dat hij op een snelweg rijdt. Hierdoor kan het (onjuiste) beeld dat de bestuurder zich op een tweerichtingsweg bevindt, in stand blijven. Dit kan vervolgens verklaren dat de spookrijder het tegemoetkomend verkeer interpreteert als 'inhalers' in plaats van dat hij zichzelf ziet als 'spookrijder': spookrijden kan immers alleen op een weg met gescheiden rijbanen zoals een snelweg en de spookrijder heeft op zijn rit geen informatie gekregen dat hij op een dergelijke weg is beland.

Figuur 13: Bord 'autosnelweg' (Bron: CROW).

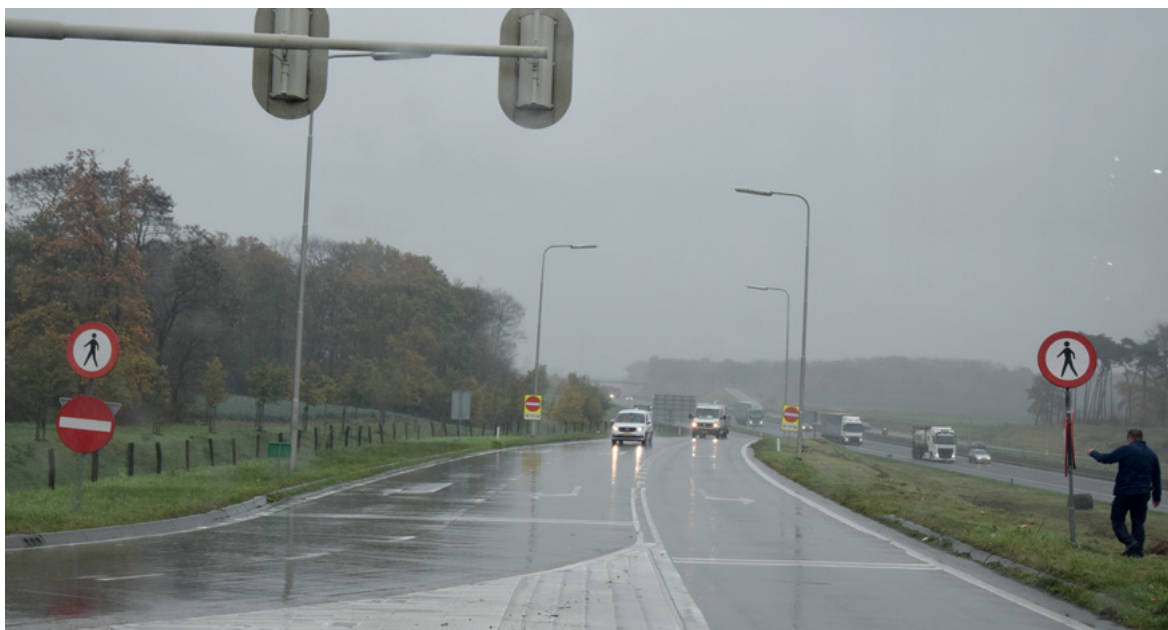
Ongeveer 7,5 kilometer ten zuidwesten van de Roertunnel, ter hoogte van Maasbracht, is een zogenaamde halve Haarlemmermeeraansluiting aangelegd (zie figuur 7 in paragraaf 2.4). Bij een Haarlemmermeeraansluiting zijn de toe- en afritten parallel aan de hoofdrijbaan, de A73, gelegen. In dit geval is er sprake van een halve aansluiting: op de rechterrijbaan is alleen een toerit, en op de linkerrijbaan alleen een afrit gesitueerd. Dit heeft tot gevolg dat alleen verkeer dat in noordoostelijke richting op de parallel lopende N276 (Rijksweg Noord) rijdt (zie figuur 21), via een toerit (A) op de rechterrijbaan van de A73 kan komen om in noordoostelijke richting te rijden. Verkeer dat op de Rijksweg Noord rijdt en in zuidwestelijke richting over de A73 wil rijden, kan niet via een toerit op de linkerrijbaan, richting Maasbracht komen. Dit verkeer moet de N276 blijven volgen, linksaf slaan, de A73 kruisen (B) en dan bij het Ei van Sint Joost (D) op de A2 richting het zuidwesten rijden.

Figuur 22: Afrit 22 'Maasbracht' van de A73 (Bron: VOA Politie Limburg).

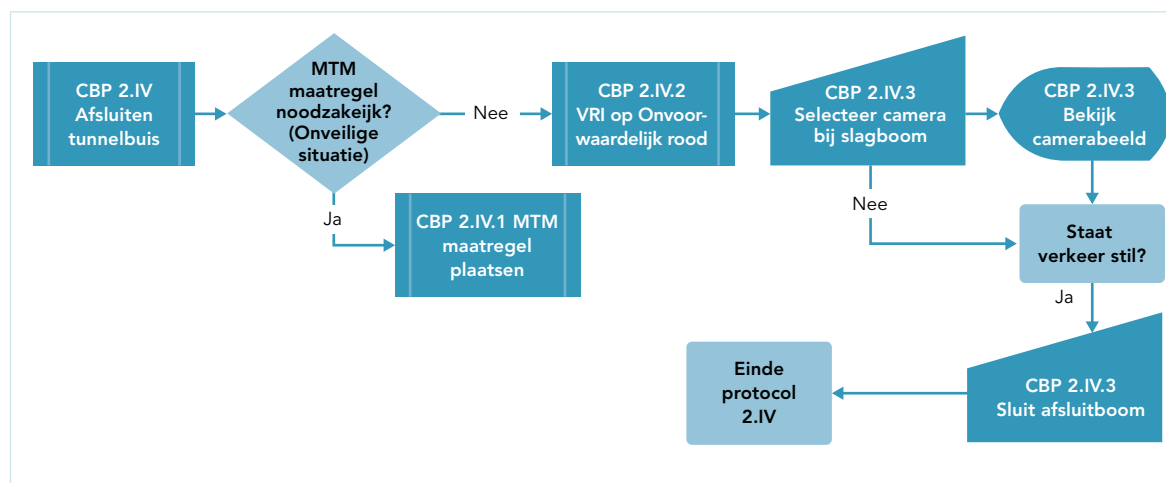
De keuze tussen deze maatregelen ligt, afhankelijk van de situatie, bij de tunneloperator. In dit geval is gekozen voor het afsluiten van de incidentbuis door middel van de verkeerslichten en de afsluitbomen volgens het schema in figuur 26.

Figuur 26: Procedure afsluiten tunnelbuis (Bron: Calamiteiten bestrijding Roertunnel en Swalmentunnel' Rijkswaterstaat)

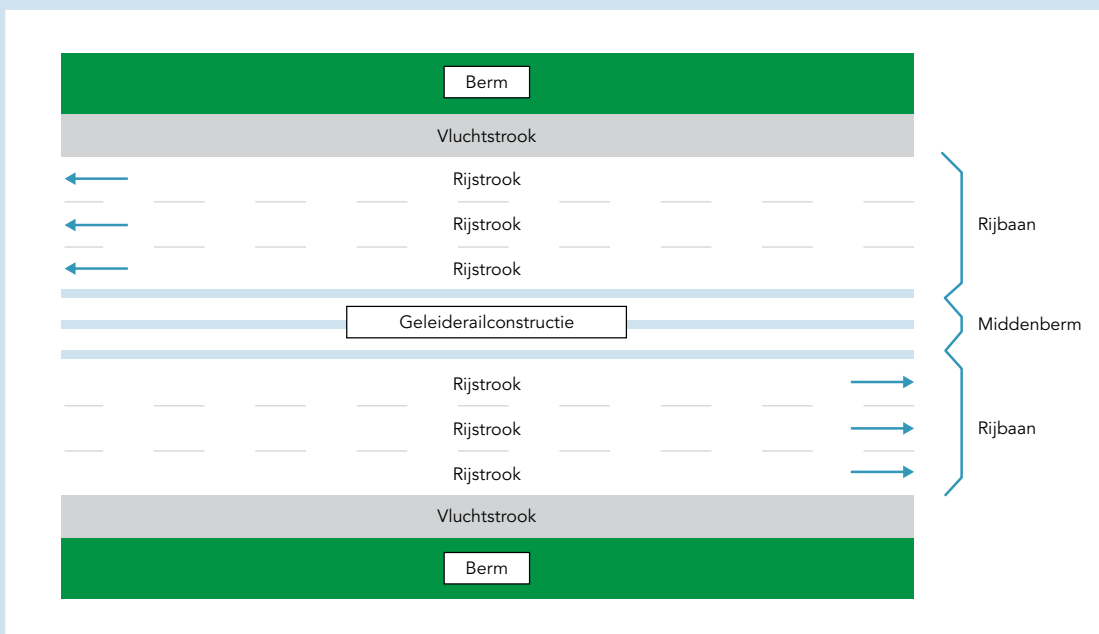
Een rijbaan biedt plaats aan verschillende *rijstroken*. Op een autosnelweg zijn dit bijvoorbeeld meerdere rijstroken, een vluchtstrook en soms een invoeg- of uitvoegstrook. Een rijstrook wordt begrensd door de markering, de 'strepen' op de weg.

Figuur 27: Schema van een autosnelweg met twee rijbanen

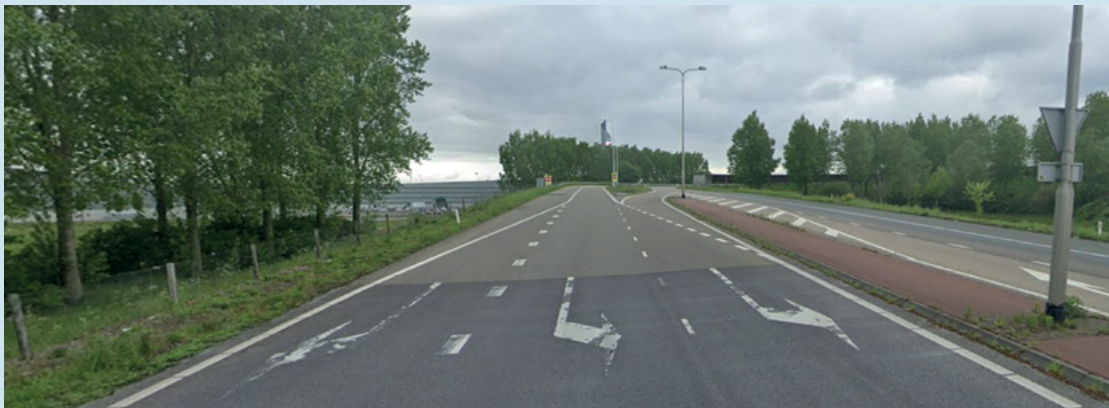
Een beperkt aantal halfklaverblad-aansluitingen is voorzien van een doorsteek van afrit naar toerit. Een weggebruiker die zich heeft vergist wordt zo weer 'vanzelf' naar de toerit geleid.

Figuur 28: Vergissingsweggetje bij een aansluiting op de A30 bij Ede (Bron: Google Street View).

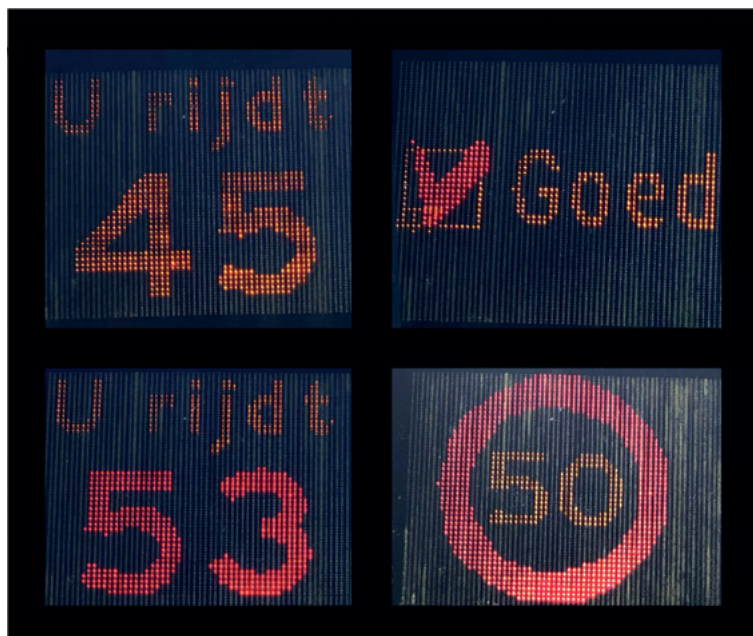
Bijna iedere gemeente heeft wel snelheidsborden zoals weergegeven in figuur 29. Die zouden ook een spookrijder op zijn vergissing kunnen wijzen en de wegbeheerder informatie kunnen verschaffen over het aantal beginnende spookritten.

Figuur 29: Borden die door middel van radar automatisch de snelheid meten, hierover terugkoppeling aan de automobilist geven en een logbestand van gemeten snelheden bijhouden.

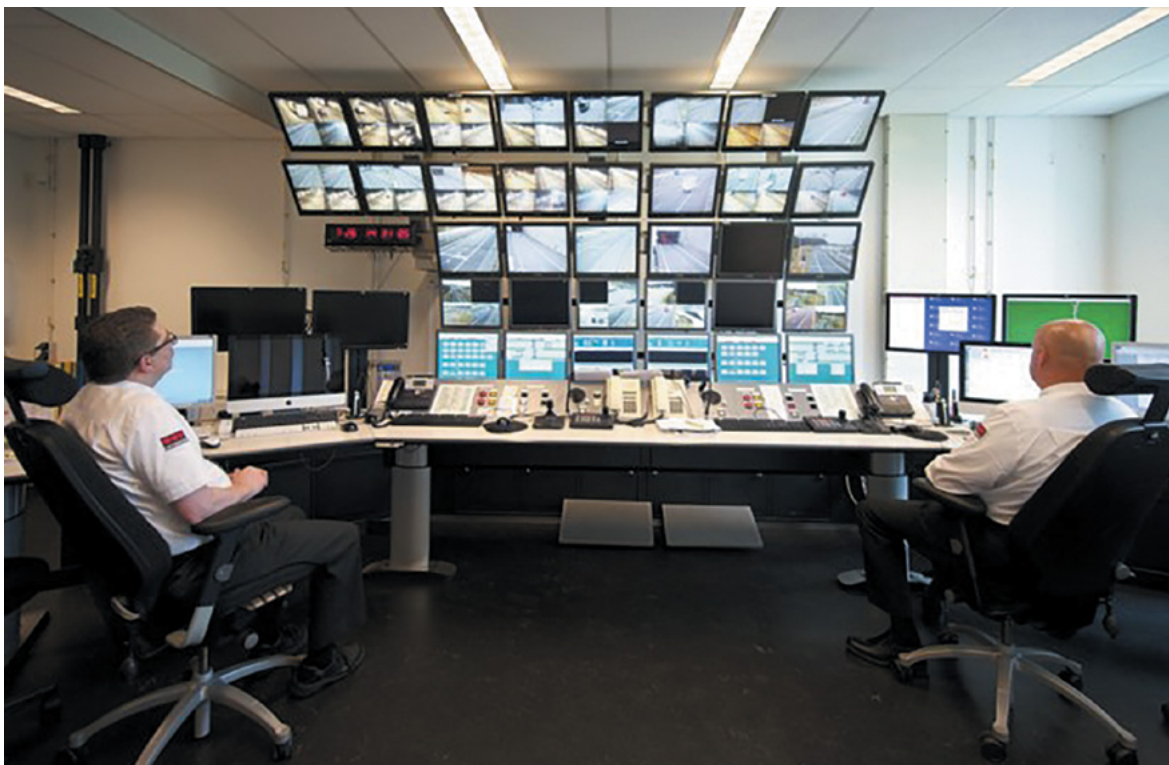
Figuur 31: Bediening van de Roertunnel en de Swalmentunnel vindt sinds september 2019 plaats vanuit de regionale verkeerscentrale van Zuid-Nederland in Helmond (Bron: Onderzoeksraad)

De bediening van de Roertunnel en de Swalmentunnel wordt 24 uur per dag bezet door tunneloperators. Deze tunneloperators worden ondersteund door de wegverkeersleiders van de verkeerscentrale Zuid-Nederland met betrekking tot het oproepen van wegininspecteurs, officieren van dienst van Rijkswaterstaat en het inzetten van regelscenario's. Ten tijde van de spookrijongevallen op de A73 vond de bediening van de tunnels plaats vanuit een gebouw op de Roertunnel. Vanaf oktober 2019 vindt de bediening plaats vanuit de verkeerscentrale Zuid-Nederland in Helmond, waar eenzelfde paneel als in het gebouw boven de Roertunnel is geplaatst (zie figuur 31).
