Risico-inventarisatie van de BSO-bus

R-2020-19

SWOV

Rapportnummer:	R-2020-19
Titel:	Risico-inventarisatie van de BSO-bus
Auteur(s):	Dr. M. de Goede, dr. G.J. Wijlhuizen & C. Mons, MSc
Projectleider:	Dr. M. de Goede
Projectnummer SWOV:	E20.17
Projectcode opdrachtgever:	31162387
Opdrachtgever:	Ministerie van Infrastructuur en Waterstaat

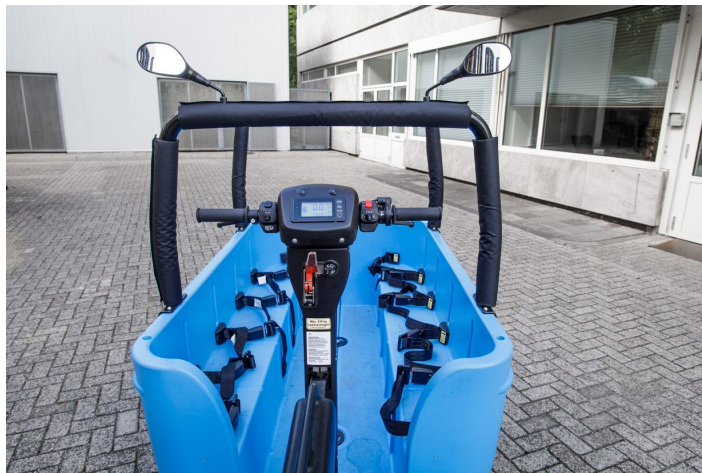
Afbeelding 3.
BSO-bus achterzijde –
bestuurderskolom.

3. De gashendel waarmee de elektromotor wordt aangestuurd wordt handmatig bediend, analoog aan dat van een bromfiets.
4. Het remmen geschiedt eveneens handmatig, op dezelfde manier als bij een fiets met handremmen. Voor beide handen zijn handremmen aangebracht. De linker remhendel bedient de trommelremmen op de achterwielen. De rechter remhendel bedient de schijfremmen op de voorwielen.

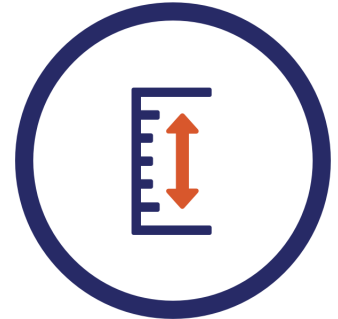
Voor de breedte van fietspaden geldt een richtlijn van minimaal 2 meter voor eenrichtingsfietspaden en 4 meter voor tweerichtingsfietspaden. Solitaire fietspaden met een recreatieve functie zijn volgens ontwerprichtlijnen zelfs smaller: minimaal 1,5 m. Hierbij wordt uitgegaan van een maximale fietsbreedte van 75 cm, een vetergang van 20 cm en een 'obstakelvrees' van 25 cm bij groene bermen en lage trottoirbanden en 50 cm bij hoge trottoirbanden (CROW, 2016). Uit onderzoek blijkt echter dat fietspaden in de praktijk vaak smaller zijn dan de richtlijnen voorschrijven (bijvoorbeeld De Groot-Mesken et al., 2015) of door gebruikers als te smal worden ervaren (Sweco, 2020). Gezien de afmetingen van de BSO-bus zal er op het fietspad beperkt ruimte zijn om andere fietspadgebruikers te laten passeren of om zelf in te halen. Dit vergroot het risico op conflicten en aanrijdingen, vooral met andere brede voertuigen zoals een bakfiets of andere BSO-bus. Met name in bochten heeft het voertuig extra manoeuvreerruimte nodig waardoor weinig ruimte voor andere fietspadgebruikers zal overblijven. Door het grote massaverschil met fietsers of andere kwetsbare verkeersdeelnemers kan een aanrijding ernstige gevolgen hebben voor de tegenpartij. Daarbij komt dat het ontwerp van de 'bak' weinig vergevingsgezind lijkt.

Daarnaast bestaat het risico op enkelvoudige ongevallen omdat de BSO-bus door zijn afmetingen op een smal fietspad sneller van de verharding kan raken en daardoor in de berm terecht kan komen en/of op obstakels kan botsen.
