Vragen aan de gemeente Katwijk over het gebruik van bodemas voor de aanleg van de tijdelijke N206 en de verbreding van de N206/Tjalmaweg

Katwijk Smart Village

1. Samenvatting & Achtergrond

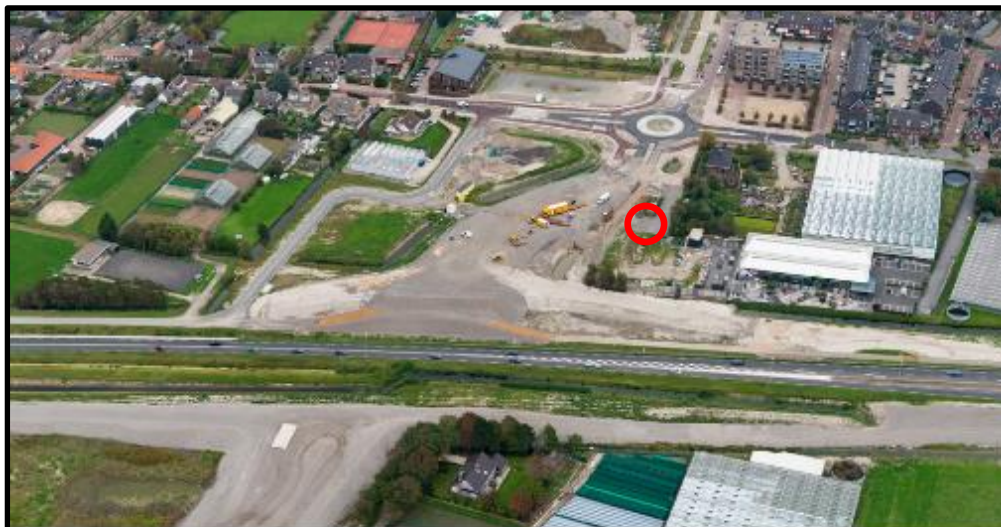
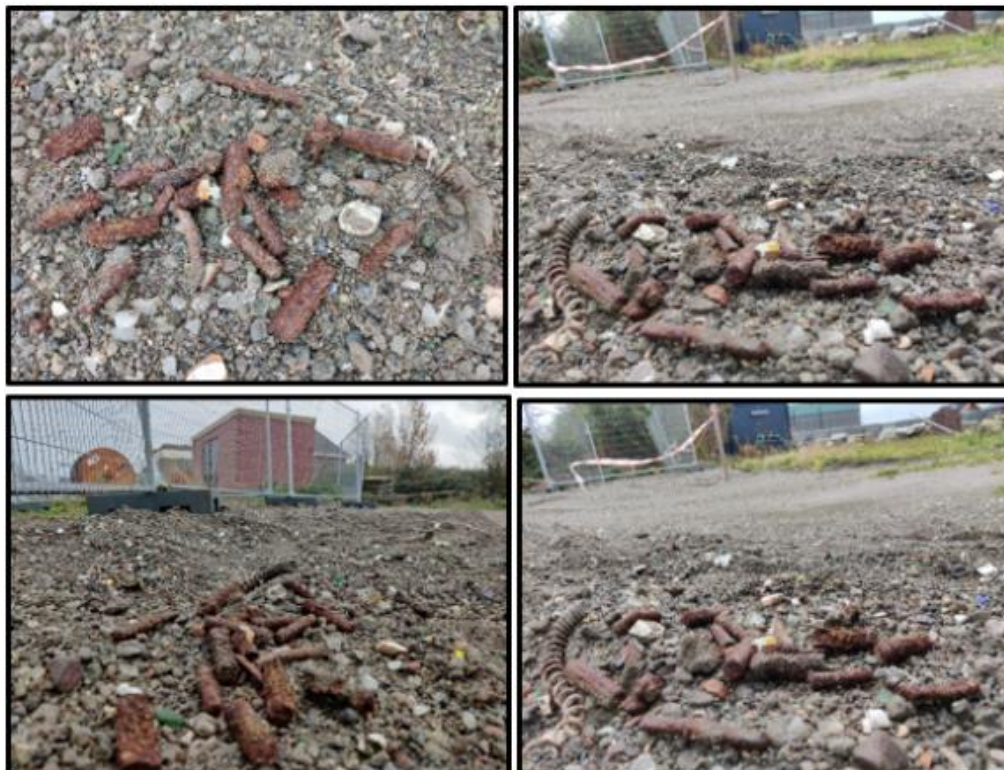
Waarneming 1:

locatie achter Postmus weergegeven in de rode cirkel.

Bovenaan de rotonde de Torenvlietlaan, waar inmiddels het verkeer over rijdt. De contouren van de toekomstige ongelijkvloerse aansluiting Valkenburg-Oost zijn zichtbaar.

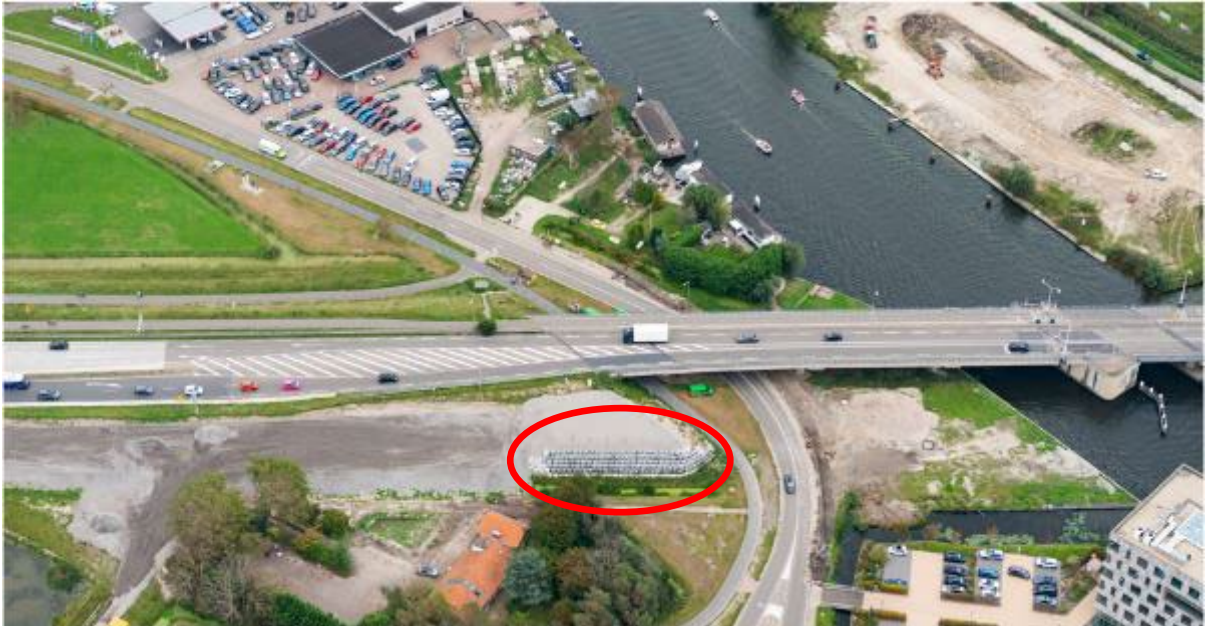
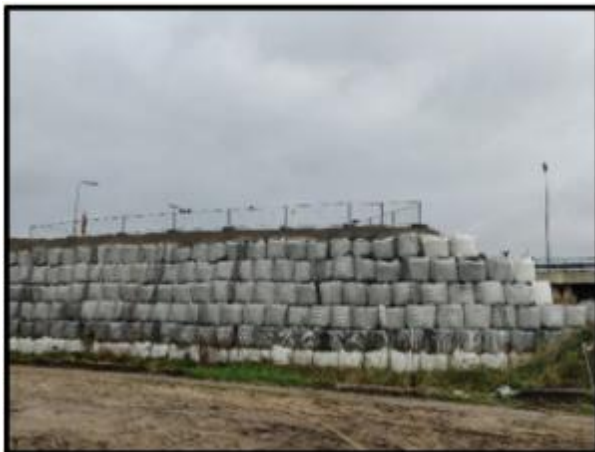
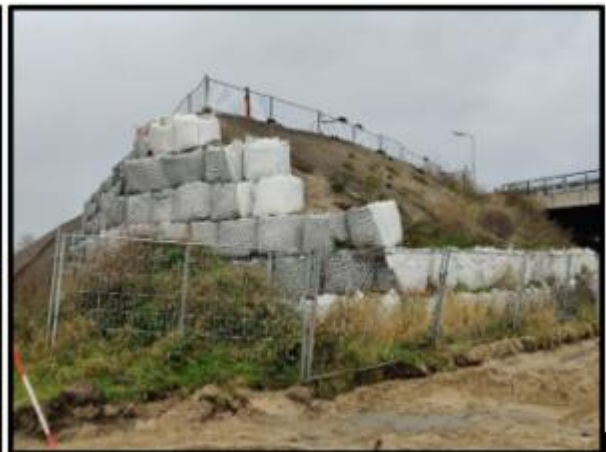
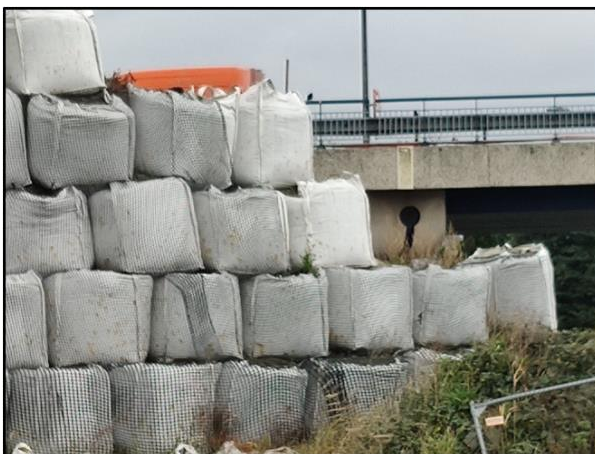
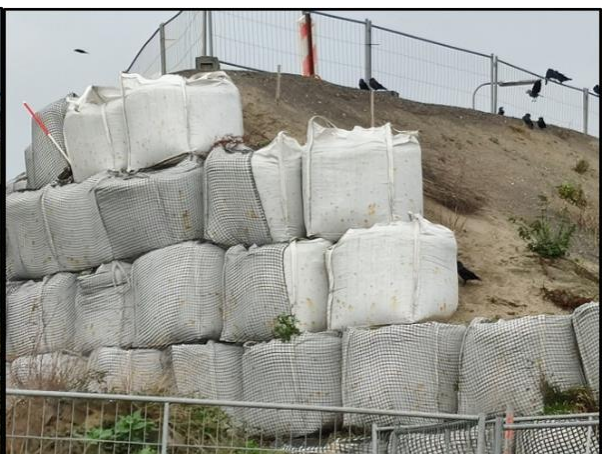
Waarneming 2:

locatie Torenvlietsbrug zakken met bodemas, weergegeven in de rode cirkel.
De roestplekken in de zakken zijn inmiddels aan de buitenkant zichtbaar.

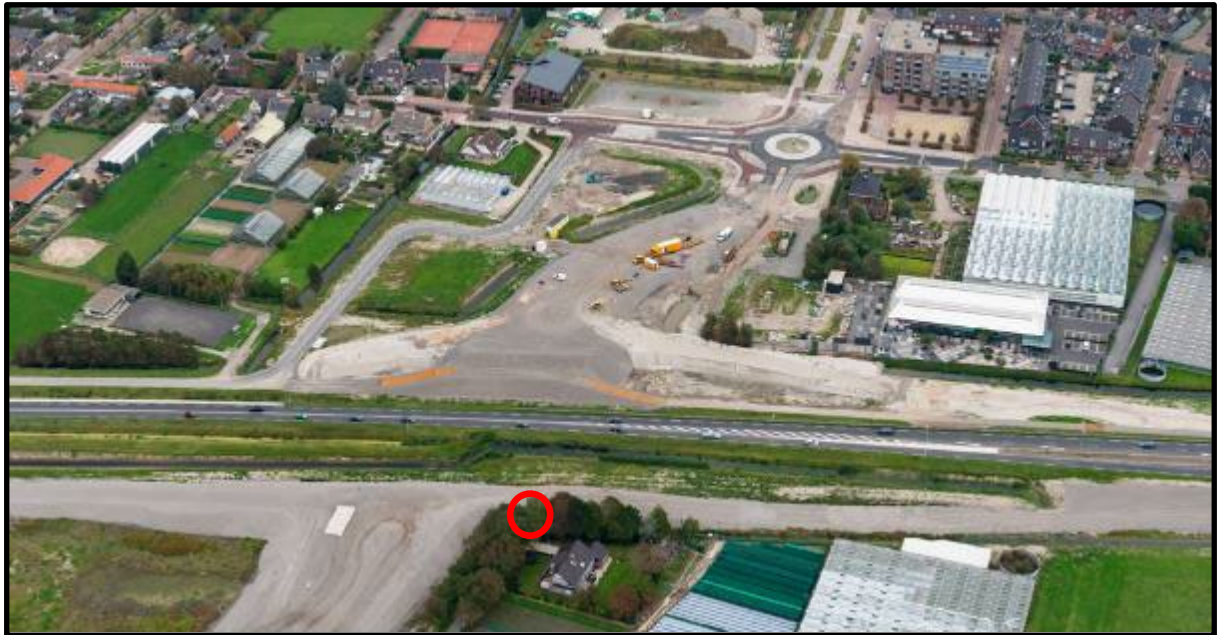
Waarneming 3:

locatie Achterweg 30 weergegeven in de rode cirkel.

Het bodemas ligt hier grenzend aan het perceel Achterweg 30. De sloot is hier gedempt.

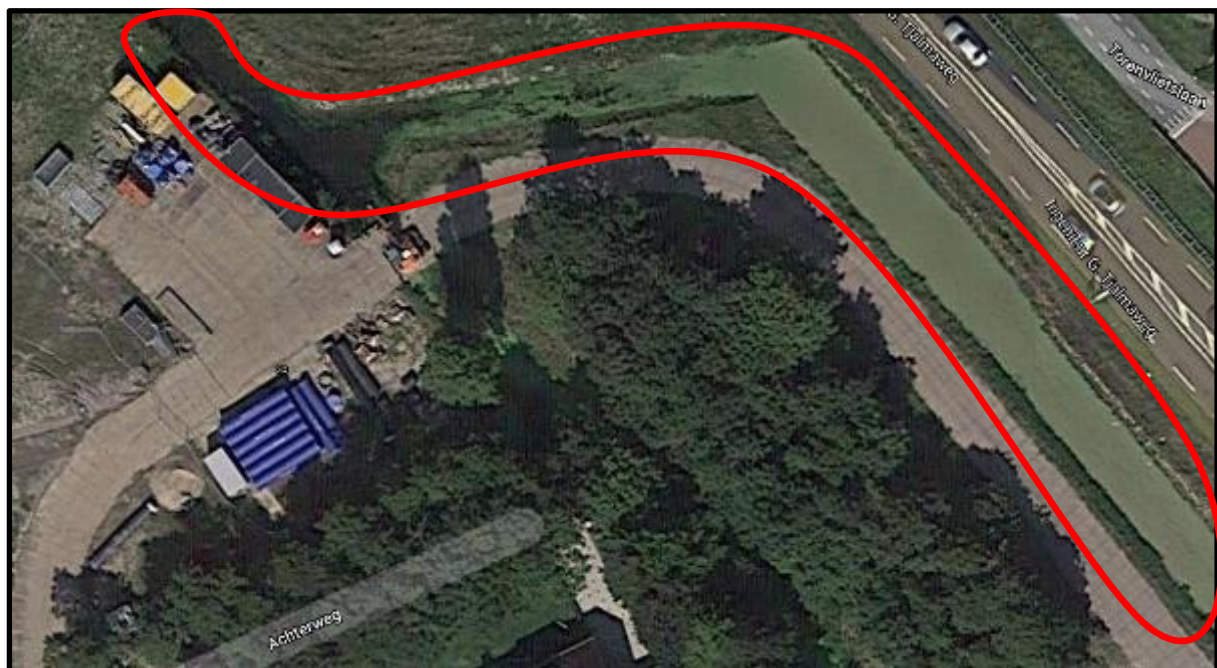
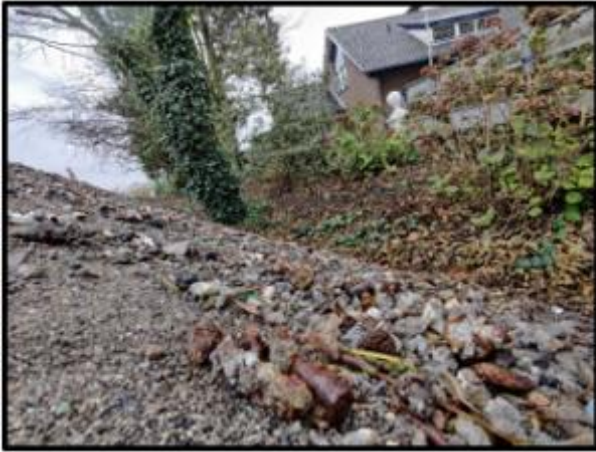
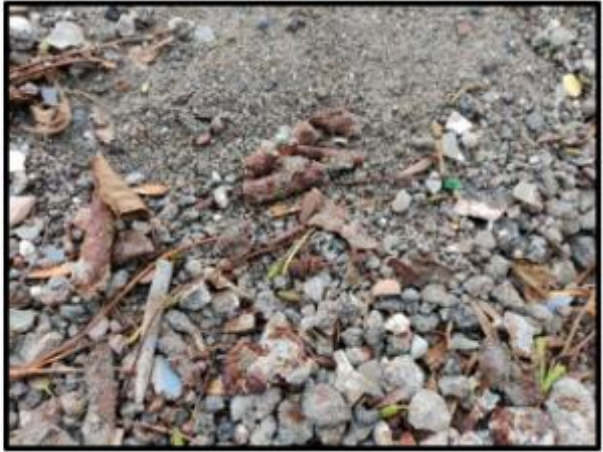
Zie hieronder een Google Maps weergave, waarbij duidelijk binnen de rode lijnen de sloten zichtbaar zijn. Het materiaal is in het oppervlaktewater is gestort en de sloten zijn ermee gedempt.

- Zijn hierbij de mitigerende maatregelen gevolgd tbv. de Natuurbeschermingswet?

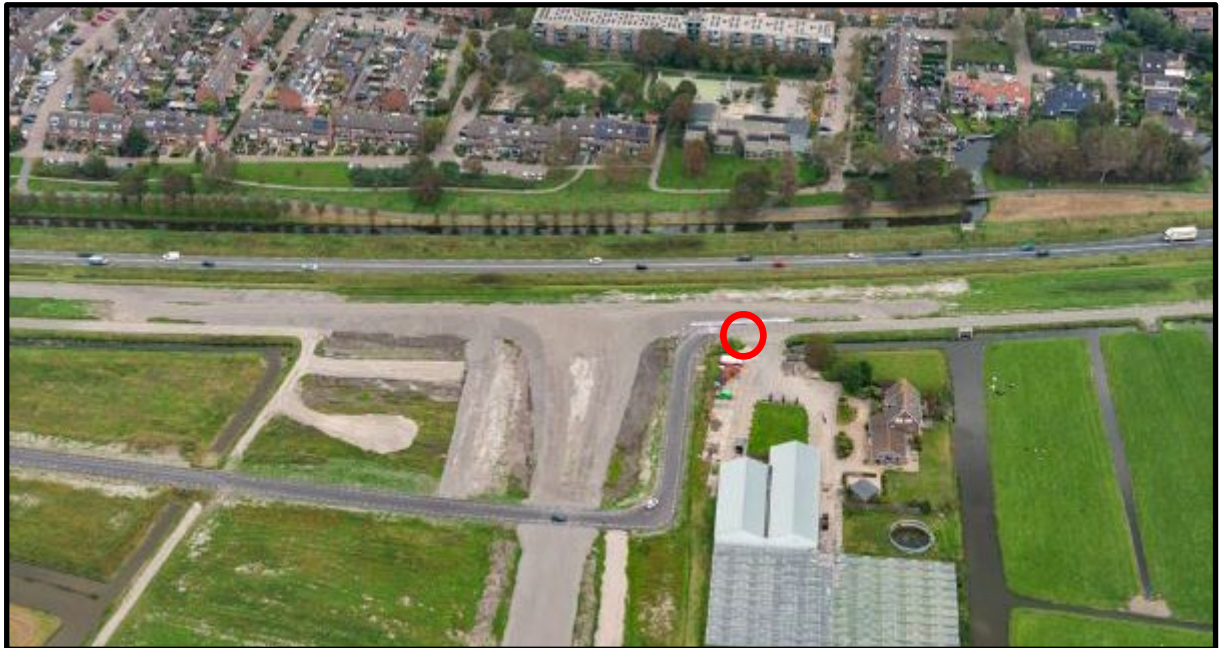
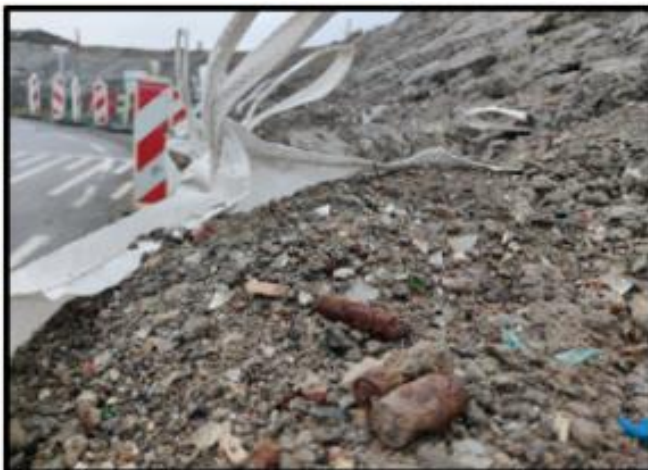
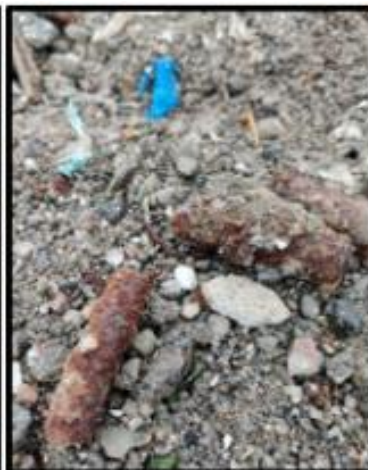
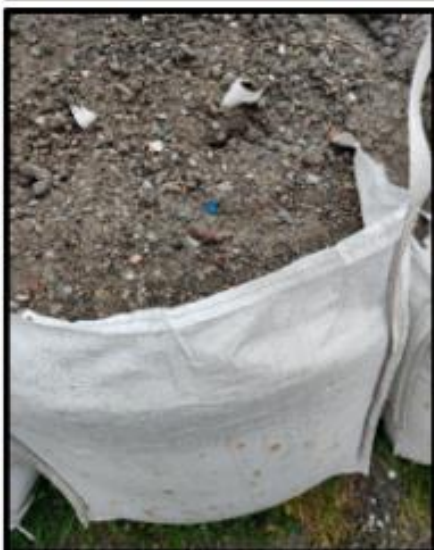
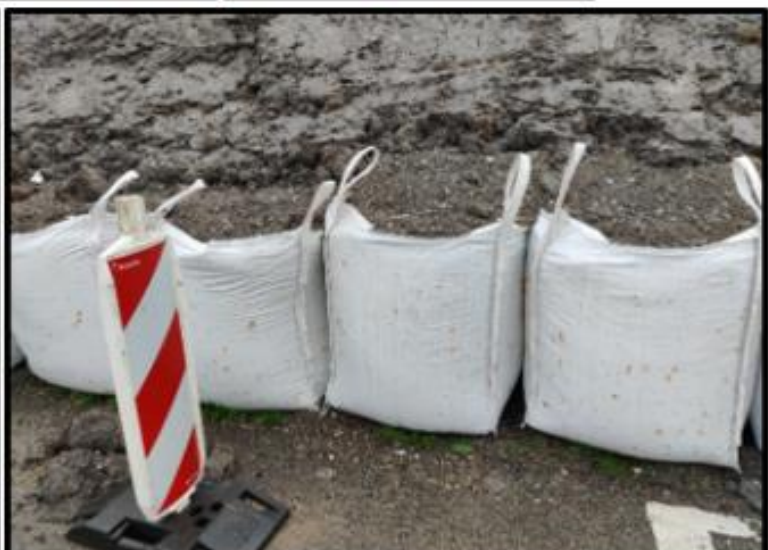
Waarneming 4:

locatie Kooltuinweg 31 weergegeven in de rode cirkel.

De roestplekken in de zakken zijn zichtbaar op de detailfoto's. De sloot is hier met dit materiaal gedempt.

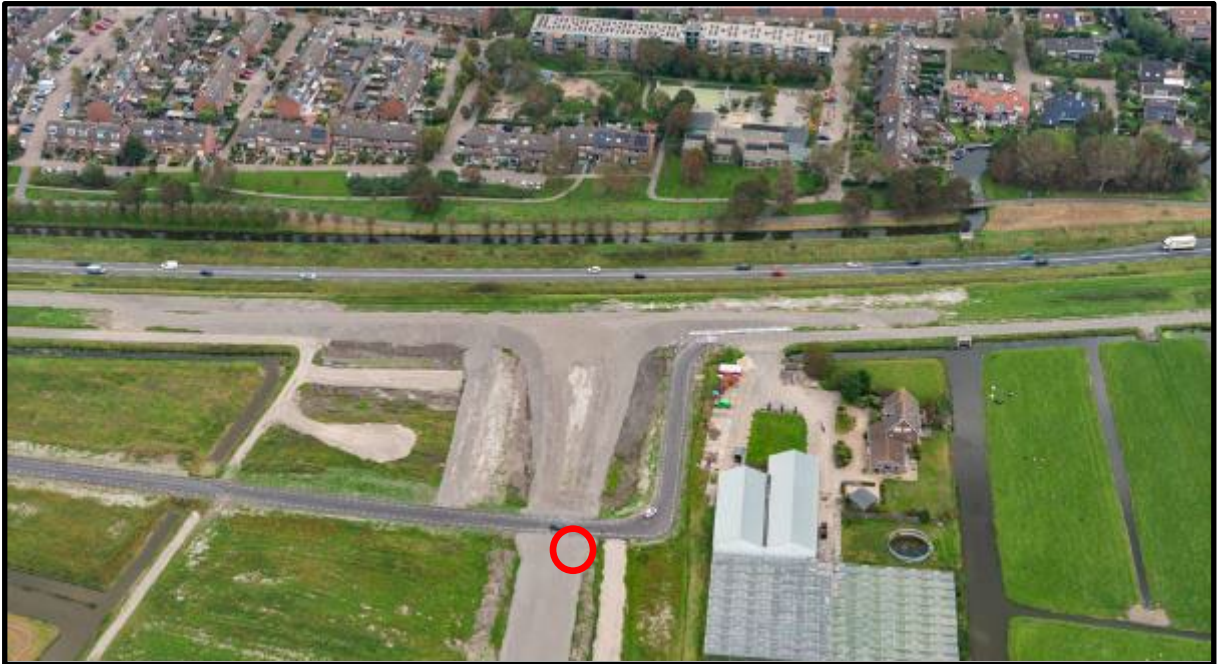
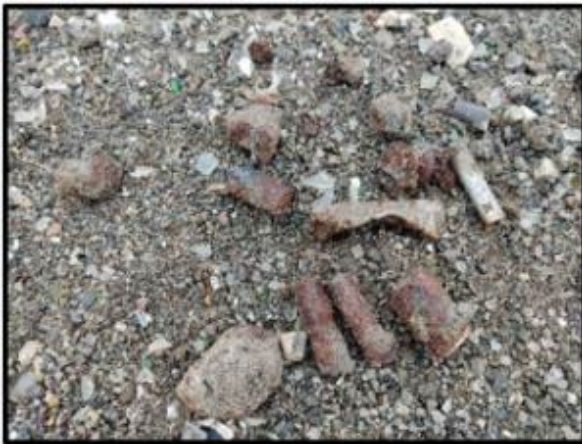
Waarneming 6:

locatie weergegeven in de rode cirkel.

Het materiaal is hier ver buiten het PIP gestort. Op afstand is waar te nemen dat het ook op het vliegveld ligt.

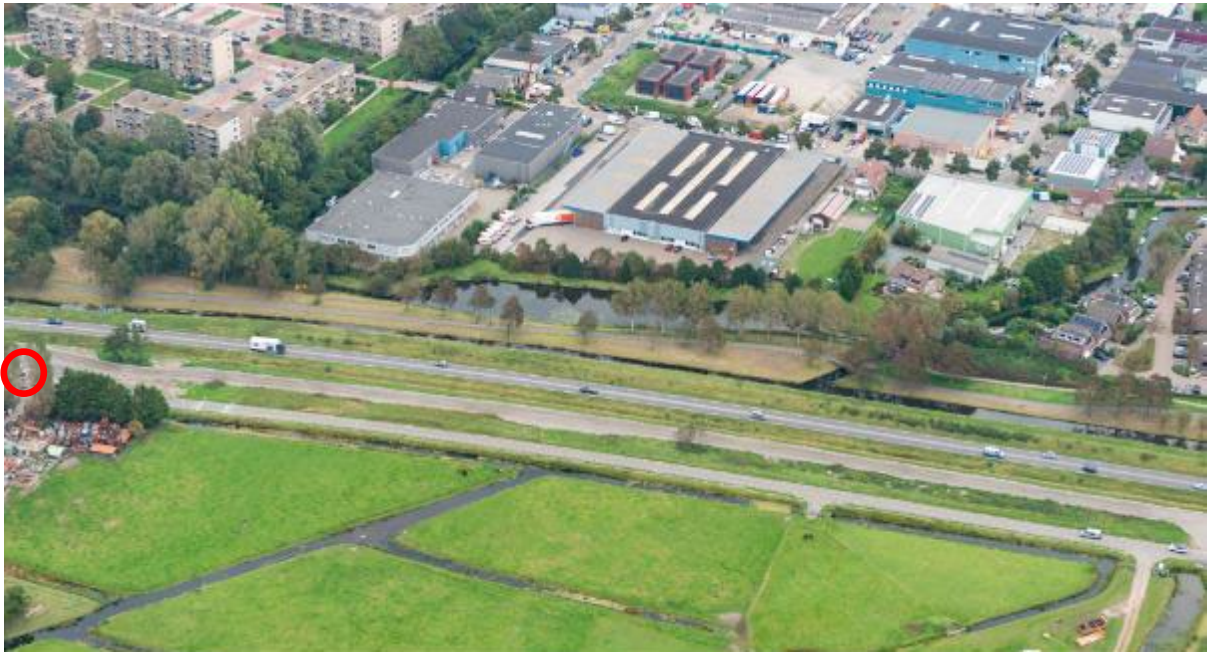
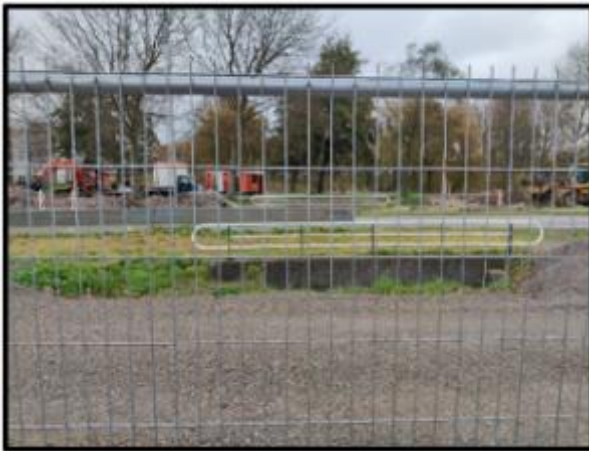
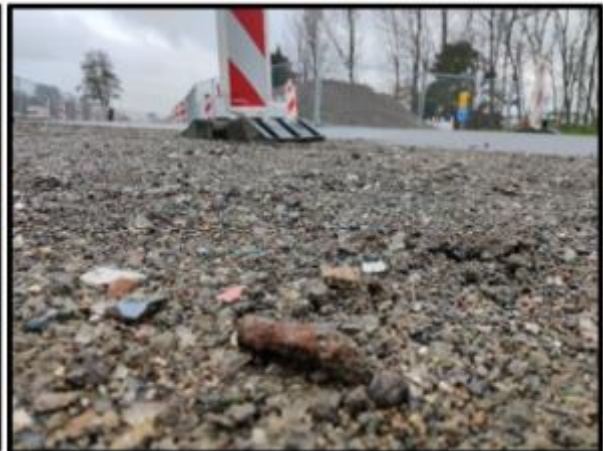
Waarneming 8:
locatie weergegeven in de rode cirkel.

De duiker is hier met het materiaal gedempt en daarmee is het direct in het oppervlakte/boezemwater terechtgekomen.

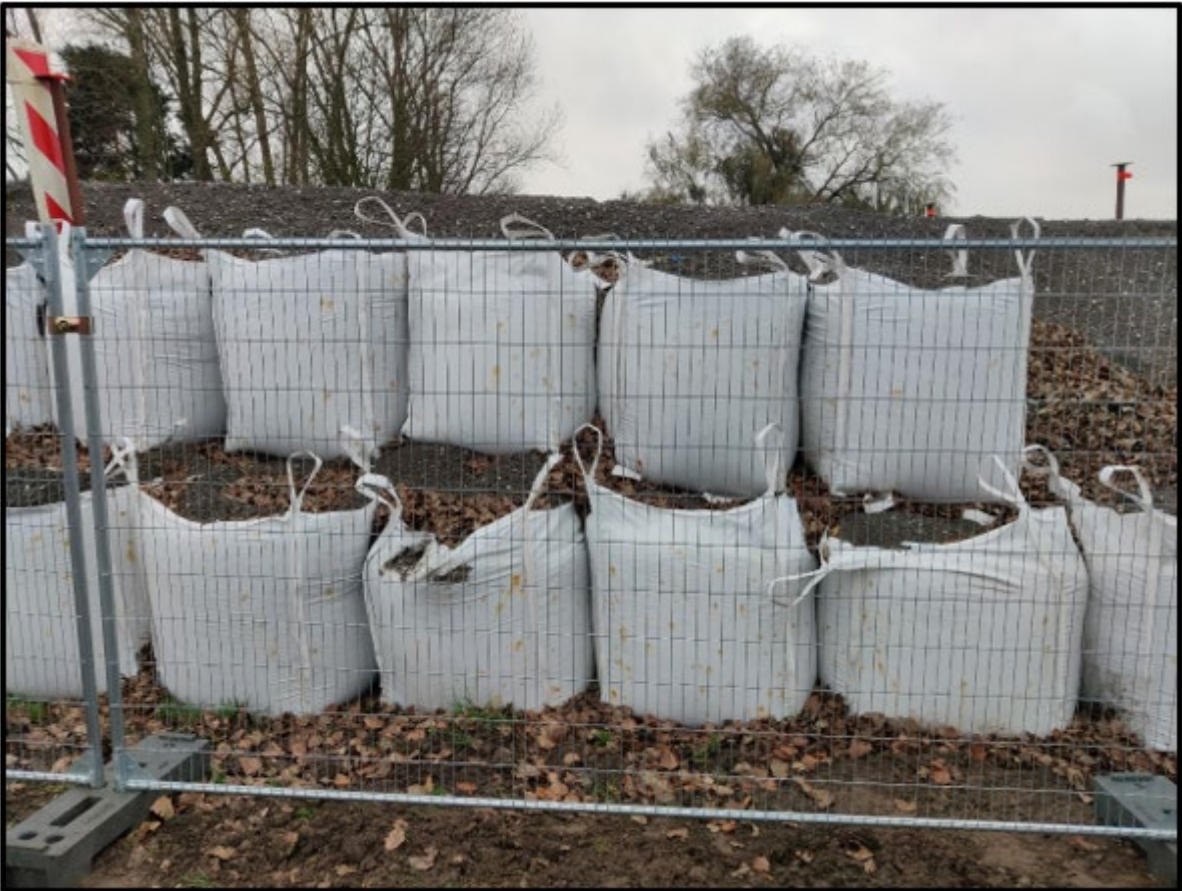
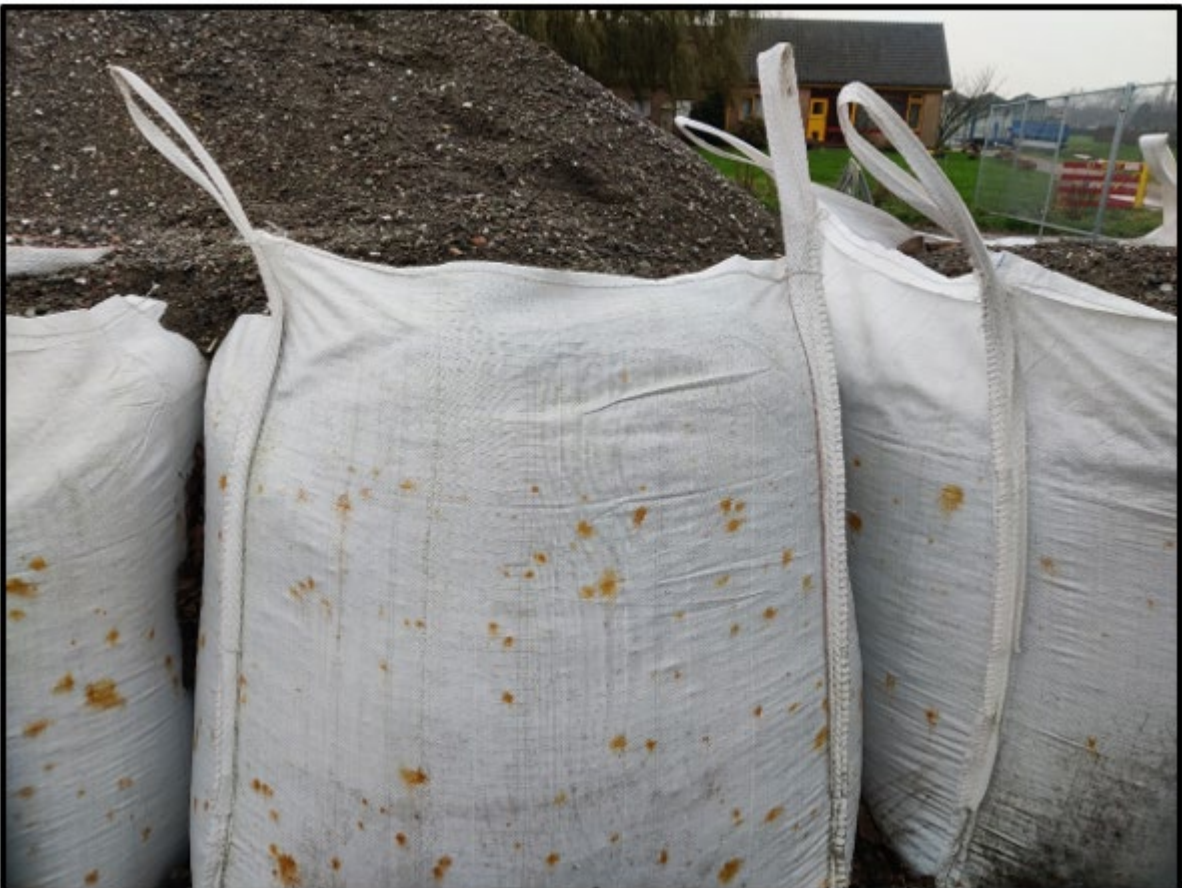
Hier is duidelijk de roest in de zakken zichtbaar.
