Risicoinventarisatie onvolledige
aansluitingen op spookrijden

Rijkswaterstaat Water, Verkeer en Leefomgeving
Ga terug

010398.20211215.R1.05
Zaaknummer 21171413
8 maart 2022

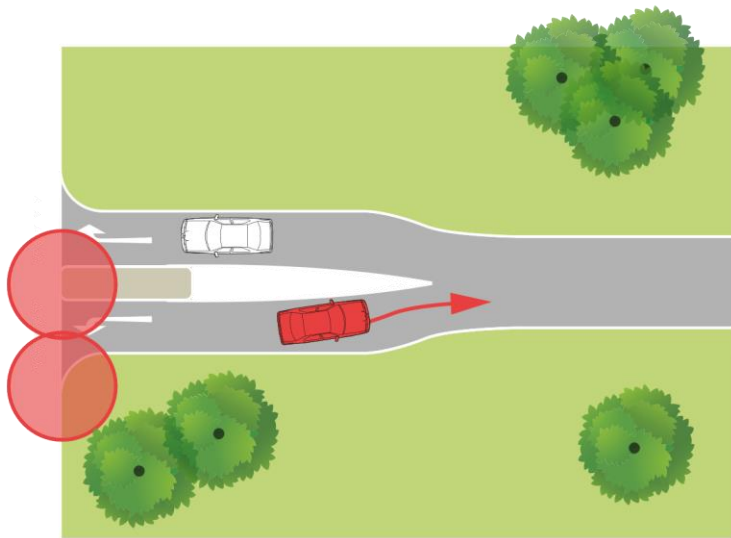
Situatie "Uitrit doet zich voor als inrit door ruime boogstralen en middeneiland"

8. De verkeerskundige vormgeving van afritten nodigt soms uit om in te rijden. Bijvoorbeeld ruime boogstralen en/of middeneilandjes in de afrit wekken de suggestie van een tweerichtingsweg.

Aanbeveling: Zorg ervoor, in ieder geval voor aansluitingen met een verhoogd risico, dat de basisvorm de uitstraling van een uitrit heeft en niet de uitstraling van een tweerichtingsweg.
