Monitoringsrapportage

Rapportage staat en verkeersveiligheid
van de fietstoegankelijke infra

Inspectiejaar: 2022

Op grondgebied van IenW

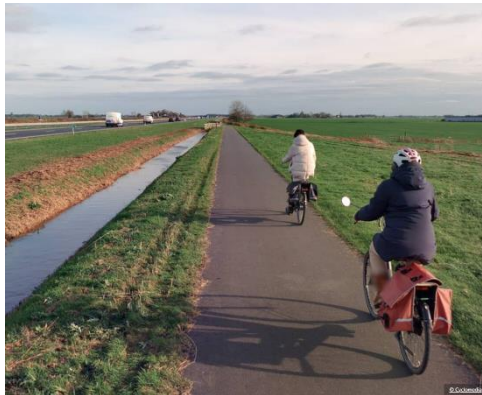
Fietspad

Een fietspad is een speciale weg of pad dat is ontworpen voor fietsers om veilig te kunnen fietsen, gescheiden van auto's en andere voertuigen. Het is meestal gemarkeerd met speciale borden of symbolen en biedt een aparte ruimte voor fietsers om te rijden, waardoor ze comfortabel en veilig kunnen reizen zonder het verkeer te delen met auto's.

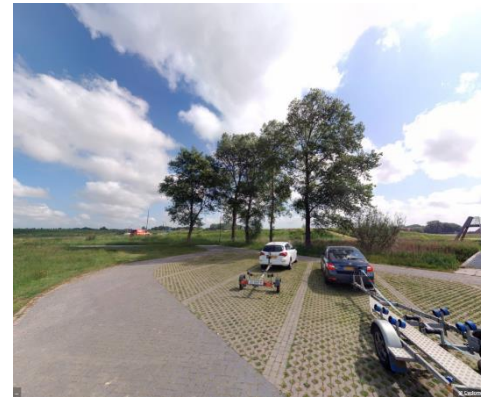
Parkeerruimte is een specifieke zone of plek, ontworpen voor voertuigen om te stoppen/parkeren. Het is een aangewezen gebied waar voertuigen kunnen worden geparkeerd of gestald, vaak gemarkeerd met lijnen, borden of aanduidingen om aan te geven waar voertuigen kunnen staan. Bijvoorbeeld een carpoolplaats. Regelmatig wordt er over een parkeerterrein gefietst (na parkeren) om de weg te vervolgen over het fietspad.

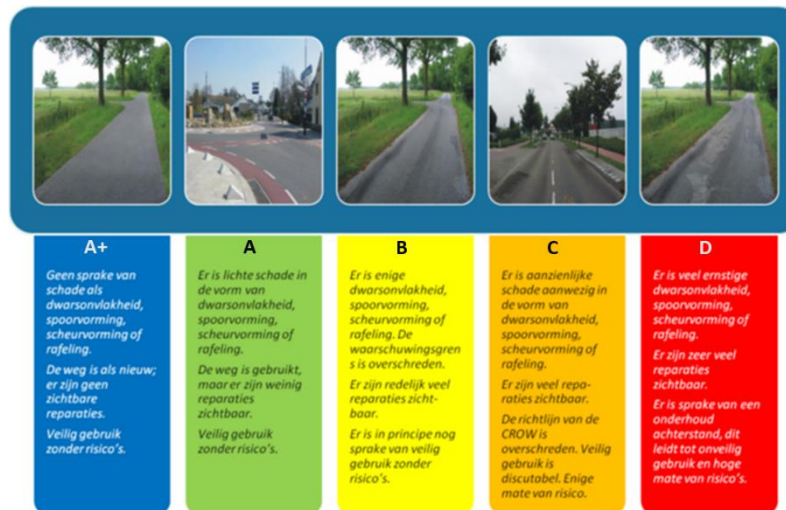
Figuur 3.4 Meetlat asfaltverharding

Om een indruk te krijgen is in figuur 3.4 per kwaliteitsniveau een impressie gegeven van asfaltverharding. Kwaliteit in de openbare ruimte, of specifieker, van verharding, wordt uitgedrukt in deze kwaliteitsniveaus.
