STEEKPROEF TOEGANKELIJKHEID STEMLOKALEN

Europees Parlementsverkiezing 6 juni 2024

Managementsamenvatting

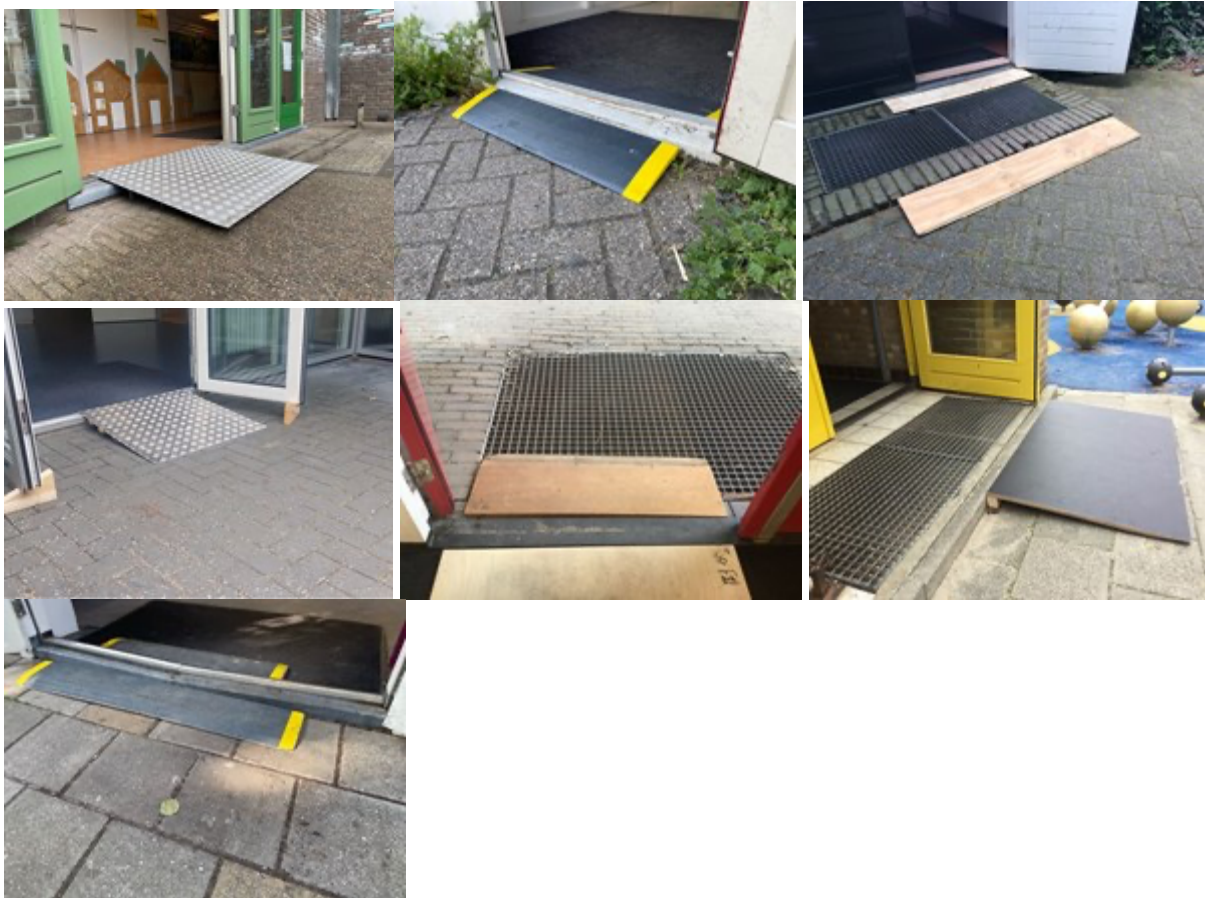
Veel stemlokalen waar een drempel of opstapje is, zijn voorzien van tijdelijke voorzieningen, zoals een drempelhulp. De intentie is hier positief, maar in relatief veel gevallen zijn de drempelhulpen te smal voor een rolstoel of rollator, liggen ze los, hebben ze niet de volledige breedte van de deur(en), zijn ze niet voorzien van een afrijdbeveiliging of zijn ze glad en vormen daardoor valgevaar. Deze afgekeurde drempelhulpen en oprijplaten voldoen niet aan de toegankelijkheidscriteria. Het zijn veelal producten die op de markt beschikbaar zijn voor particulieren (woningen) of zijn gemaakt door de lokale timmerman. Een geschikte en veilige oplossing zou zijn om deze hoogteverschillen weg te nemen, door het aanpassen van de bestrating en/of aanpassen deur(en) en kozijn of door een permanente hellingbaan te plaatsen. Ook de metalen roosters kunnen dan worden aangepast.

Enkele voorbeelden van afgekeurde drempelhulpen en oprijplaten:

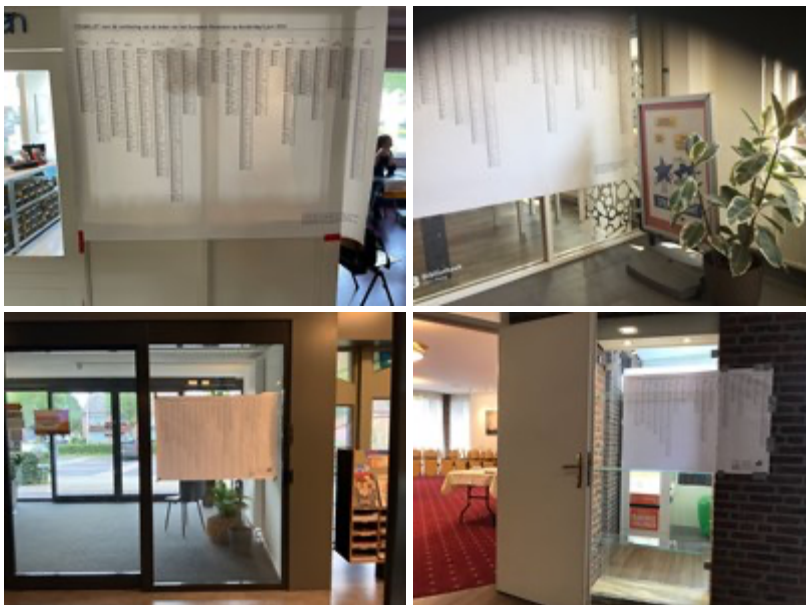
Het niet of niet correct zijn opgehangen van de kandidatenlijst heeft geleid tot behoorlijk veel verbeterpunten en dus punten in aftrek. Door de o.a. de hoeveelheid kandidaten op de lijst is het lastig om deze binnen de criteria op te hangen.

Enkele voorbeelden van kandidatenlijsten, waarbij punten worden afgetrokken:

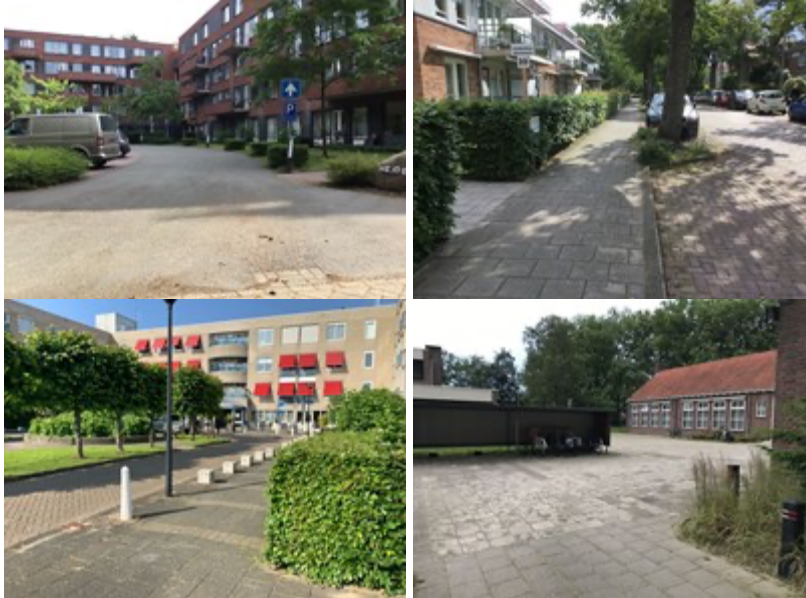
Opvallend is dat bij 17 stembureaus de bewegwijzering vanaf de openbare weg ontbrak (8 in november 2023). Bij 23 stembureaus ontbrak voldoende contrast en/of voldoende letterhoogte op de aanduiding aan de openbare weg (13 in november 2023).

Enkele voorbeelden van onvoldoende zichtbare bewegwijzering:
