Buisleidingenincident Heinenoord, 12 oktober 2007

Onderzoek naar de oorzaak

Datum	11 mei 2009
Status	Definitief

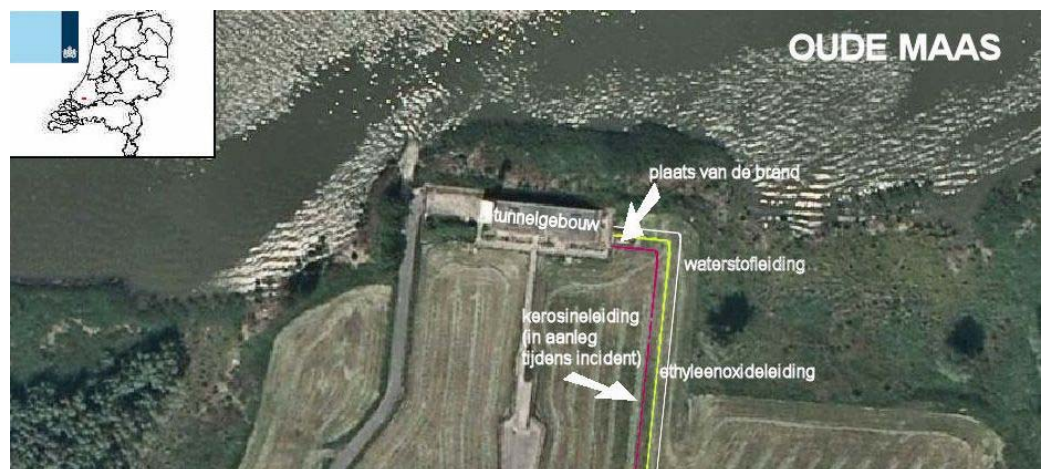
Foto 2-2 Leidingtracé (vereenvoudigd) ter hoogte van de ongevalslocatie nabij Heinenoord (gemeente Binnenmaas)

De nabijheid van de bebouwing van Binnenmaas is op de linkerfoto zichtbaar. Op die locatie komen de buisleidingen in het tracé vanuit een tunnel onder de Oude Maas weer op "vaste grond". Op foto 2-2 is de ligging van de voor het incident relevante buisleidingen schematisch aangegeven.

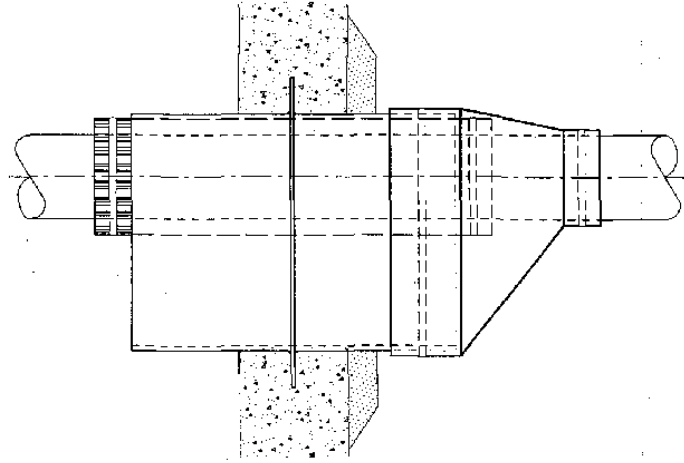
Figuur 5-2 Voorbeeld van een doorvoering van een leiding in het eindgebouw Zuid (ref 1.g).

De zakkingen ter hoogte van de incidentlocatie kunnen ook op een andere manier worden bepaald. De leidingen verdwijnen hier immers vanuit de grond middels "doorvoeringen" in het tunnelgebouw alwaar de loop van de leidingen voor inspecties zichtbaar is. Zie figuur 5-2 (ref. 1.g) en foto 5-7 (ref. 1-r).

Direct nadat het incident onder controle was gebracht zijn de leidingen van ethyleenoxide en waterstof vrijgegraven om de staat van die leidingen te kunnen vaststellen. Daarbij is gebleken dat beide leidingen fors waren verzakt. Voor de waterstofleiding is bovendien vastgesteld dat ze "klem lag" tegen de onderkant van de doorvoering. Zie foto 5-6 van de waterstofleiding (ref. 1.r) en foto 5-7 van (vooraan) de ethyleenoxideleiding en daarachter) de waterstofleiding (ref. 1.r). De Stichting heeft bovendien gerapporteerd dat na het vrijgraven van de waterstofleiding en na het loskoppelen van de isolatiekoppeling bleek dat de leiding onder lichte spanning lag (ref. 1.t).

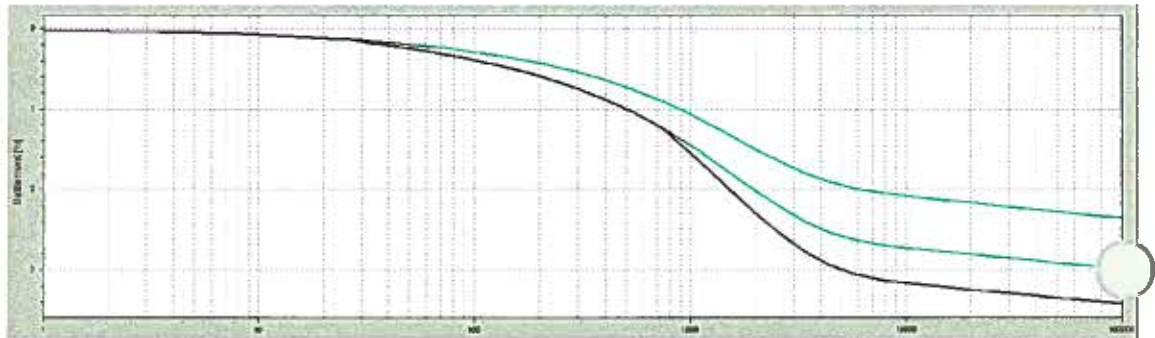
**Figuur 5.2** Berekend zettingsverloop nabij inganggebouw**Zetting ter plaatse van 6" AL-leiding**

Met behulp van het rekenmodel zijn vervolgens met de door de "zetbaak-fit" vastgestelde eigenschappen de zettingen berekend ter plaatse van de leidingen nabij het inganggebouw.

Deze leiding is aangelegd in februari 1997. Aan de hand van het berekende zettingsverloop (zie figuur 5.2) is de zetting vastgesteld vanaf moment van aanleg (zie figuur 5.3).

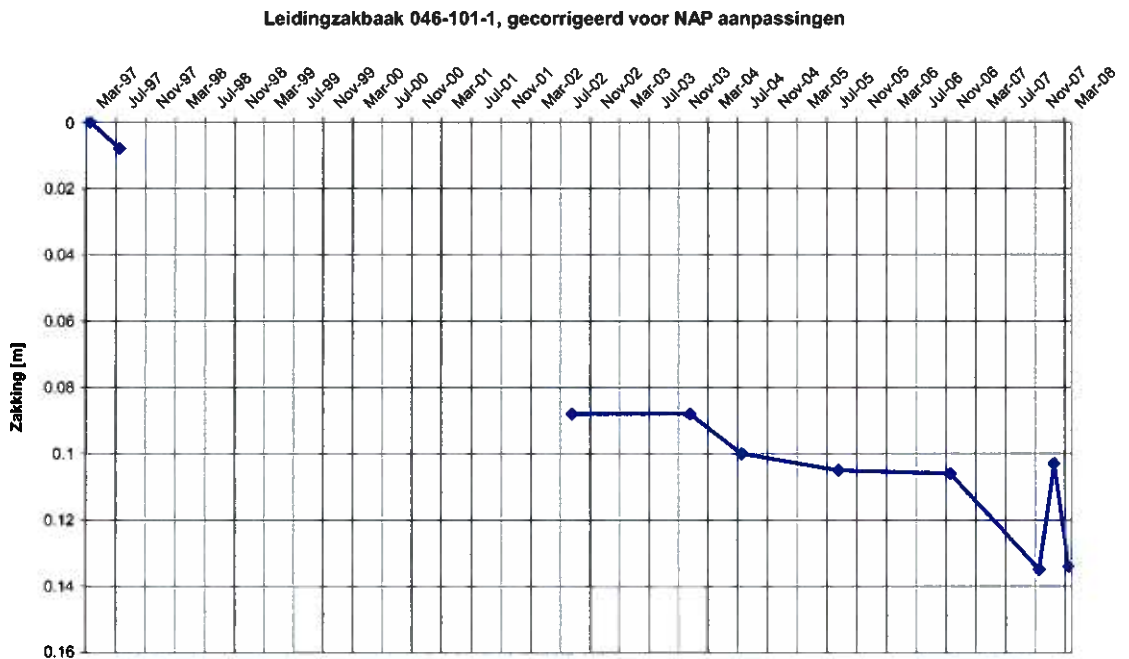
Figuur 5.5 verloop zakking in de tijd zakbaak 1

In de periode augustus 1997 tot april 2002 zijn geen metingen beschikbaar. De verwachting is dat de leidingen de grondzetting vrijwel geheel zullen volgen, zodat de gemeten zakking van de leiding ook een goed beeld geeft van de zetting van de grondlagen onder de leiding.

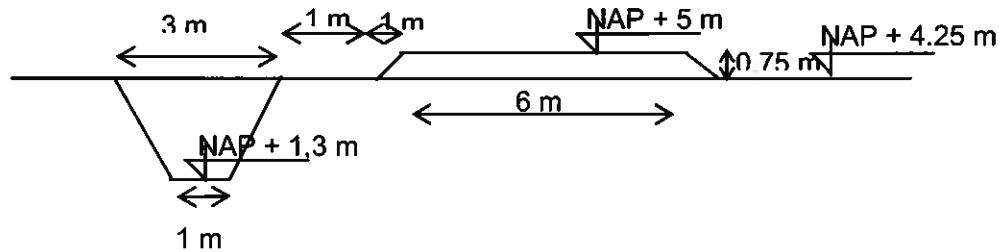
Figuur 5.8 Geometrie leidinsleuf voor aanleg DVD leiding

Voor zover bekend zijn de afmetingen van de sleuf voor het leggen van de DVD leiding niet vastgelegd. Uit de foto's gemaakt tijdens het incident wordt geschat dat de breedte van de sleuf aan maaiveld 3 m is. De bodembreedte wordt geschat op 1 m.

De foto's tonen aan dat bij het ontgraven in eerste instantie over een grote breedte de toplaag met teelaarde opzij wordt gezet. Vervolgens wordt de sleuf ontgraven waarbij de ontgraven grond als een lage terp naast de sleuf wordt neergelegd. De rupssporen op deze terp tonen aan dat tijdens het aanleggen van de leiding een graafmachine over deze terp heeft gereden.

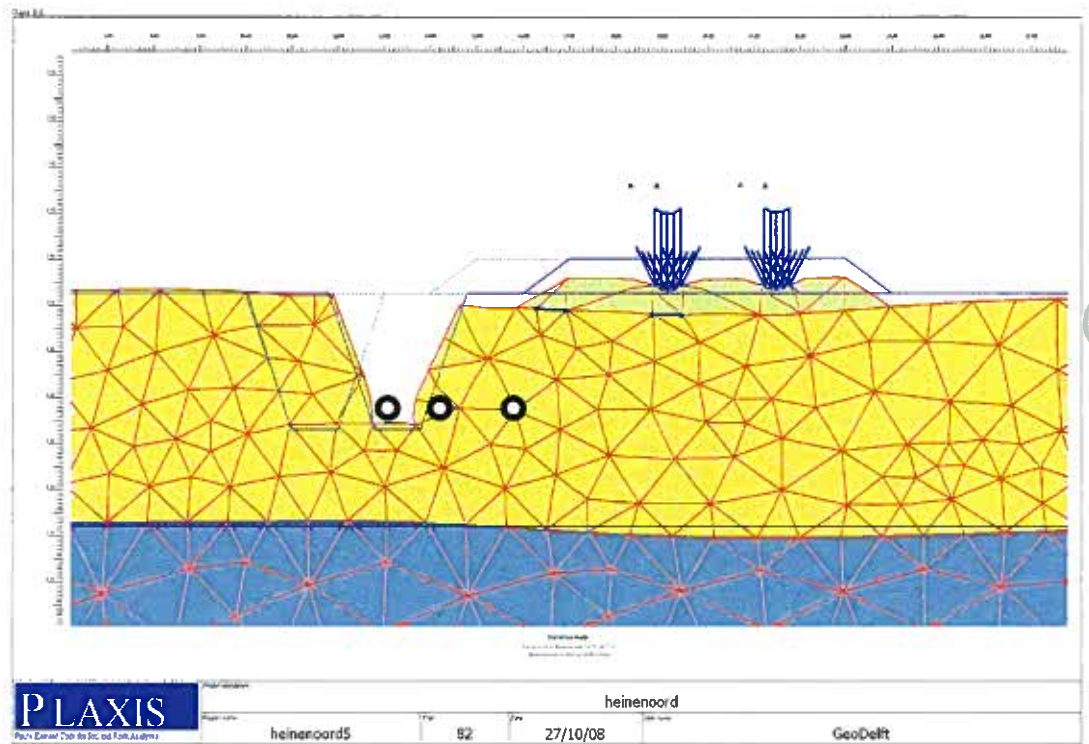
Figuur 5.9 Situatie bij ontgraven sleuf 4" Shell-leiding

De belasting vanuit de graafmachine is gemodelleerd als twee strokenbelastingen. Uit gegevens van de leverancier is afgeleid dat de contactdruk 50 kPa bedraagt en dat de breedte van de rupsen 0,6 m is. Het spreidingseffect in langsricting wordt verwaarloosd. De figuren 5.9 en 5.10 tonen de situatie bij respectievelijk het graven van de sleuf voor de 4" Shell-leiding en voor de DVD leiding.
