**Rapport**  
**Lekkageproblematiek**  
**Detentiecentrum te Alphen aan den Rijn**  
Opdrachtnr: 09-B-0590.3      Ref.: PWM/EVW

**Project** : Detentiecentrum te Alphen aan den Rijn

**Datum rapportage** : 2010.01.27

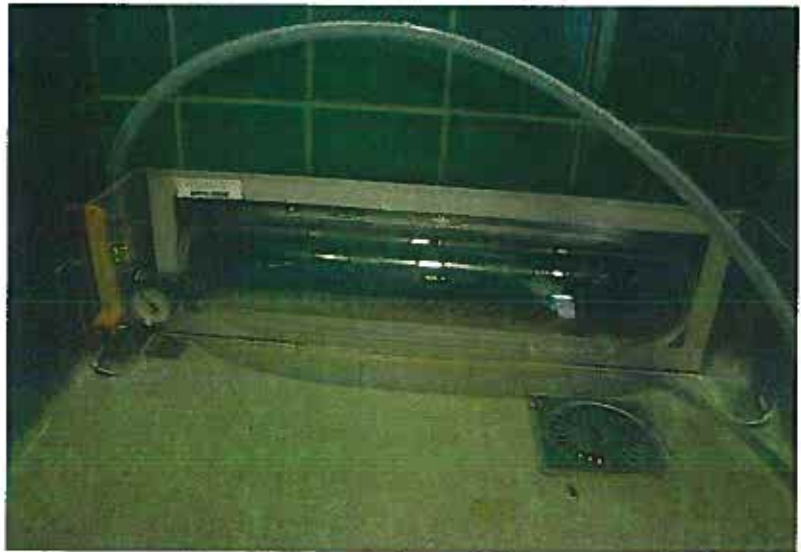
**Foto 8**  
Proefopstelling voor test aansluiting vloer met wand.

De aansluiting is getest bij een gedeelte met ogenschijnlijke gebreken. Bij een druk van minder dan -0,1 bar is bij de ogenschijnlijke gebreken direct grote belvorming zichtbaar. Dit bevestigt het vermoeden dat deze aansluiting niet waterdicht is.

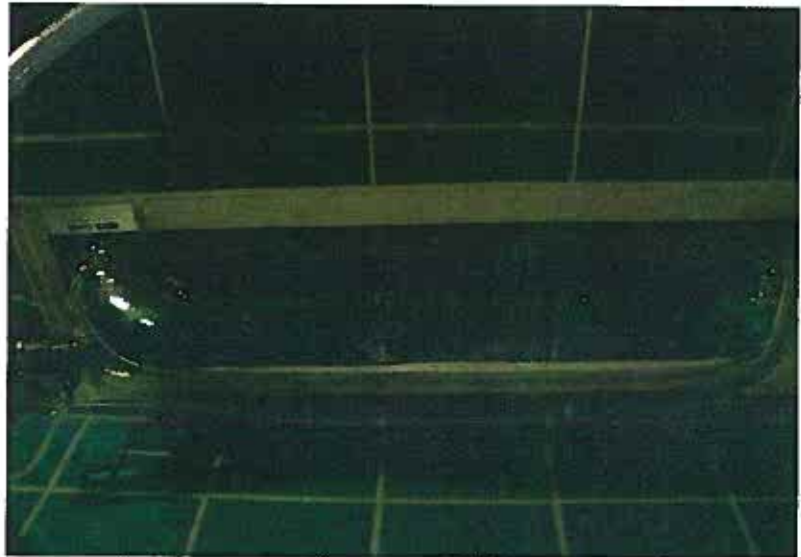
**Foto 10**  
Overzicht opstelling test voegen van wandtegels.

De proeven met de vacuÛmtester bevestigen dat de aansluitingen van de Duracryl vloer met het tegelwerk, de aansluitingen van de Duracryl vloer met de afvoerput, de voegen van het tegelwerk en de drukknop van de douche niet waterdicht zijn. Ook de Duracryl vloer zelf laat gebreken zien waardoor de waterdichtheid hoogstwaarschijnlijk onvoldoende is.
