Inspectie Leefomgeving en Transport
Ministerie van Infrastructuur en Milieu

Botsing van twee goederentreinen op de Maasvlakte

Waardoor rijden op 13 april 2012 twee treinen onder beveiliging van een treindienstleider tegen elkaar in op hetzelfde spoor en kunnen zij niet op tijd stoppen?

Datum 18 februari 2013

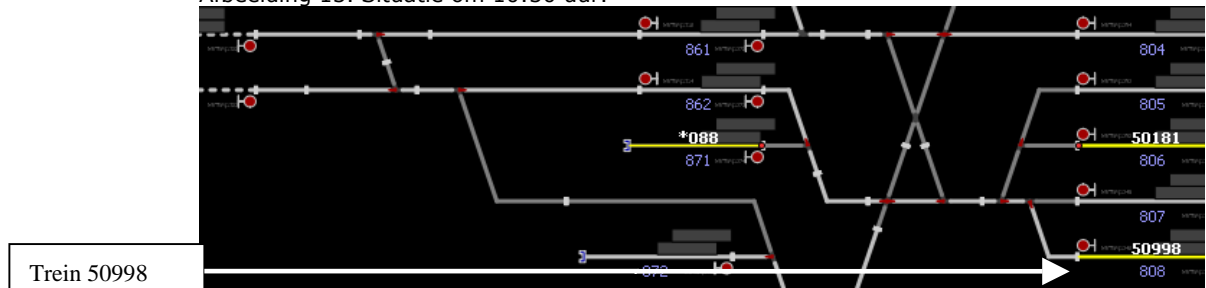
Afbeelding 13. Situatie om 10:30 uur.

Trein 50998 staat voor vertrek gereed op spoor 808 op het emplacement Maasvlakte West.

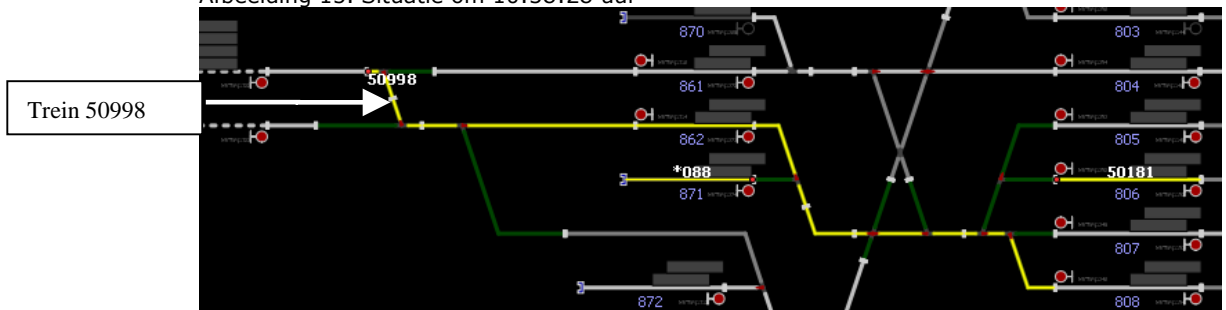
Afbeelding 15. Situatie om 10:38:28 uur

Trein 50998 rijdt via de wisselverbinding spoor 891 op.

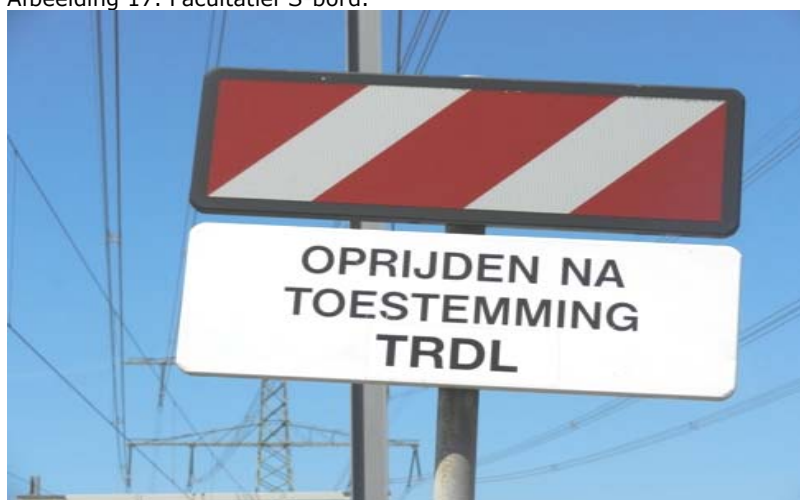
Afbeelding 17. Facultatief S-bord.

¹⁷ De overgang van centraal bediend gebied naar niet-centraal bediend gebied wordt ter plaatse afgebakend door facultatieve S-borden, zie afbeelding 17. Treinen hoeven daarvoor niet te stoppen als zij toestemming van de treindienstleider krijgen om deze borden voorbij te rijden. Daarom is het bord facultatief, in tegenstelling tot S-borden die absoluut zijn. Daar moet de machinist altijd voor stoppen, waarna hij de bijbehorende opdracht moet uitvoeren, ook al heeft hij toestemming gekregen om erachter verder te rijden.

Te zien is een facultatief S-bord met opdracht aan het begin van spoor 891.
