Datum	12 november 2015
Kenmerk	3831291
Bijlage(n)	2
Onderwerp	Eindrapport Botsing Tilburg 6 maart 2015

Eindrapport

naar de toedracht en de directe gevolgen
van de treinbotsing op 6 maart 2015
in de gemeente Tilburg.

Opdrachtgevers	NS Reizigers B. V. DB Schenker Rail Nederland B.V. ProRail B. V.
Document datum	5 oktober 2015
Project nummer	14817
Document naam	14817 - Eindrapport Treinbotsing Tilburg 6 maart 2015 - def.docx
Auteur	Oscar Diederich AdvSafe Risk Management B. V.

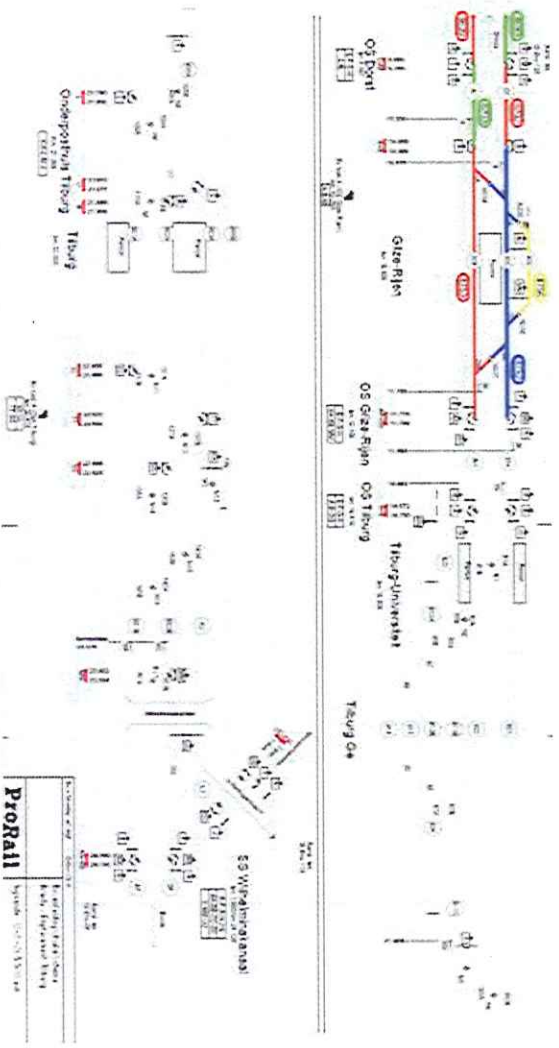
Figuur 9: Situatie spanning voerende groepen na Ruim Uitschakelen door OBI zuid 17:10 uur.

OBI Zuid schakelt bij het ruim uitschakelen onderstaande groepen uit:

- 8204, 8205, 8206, 8212, 8213, 8215, 8216, 8225, 8226, 8227, 8228, 8229, 8232, 8233, 8234,
- 8235, 8235, 8236, 8236, 8776, 8776, 8777, 8777.

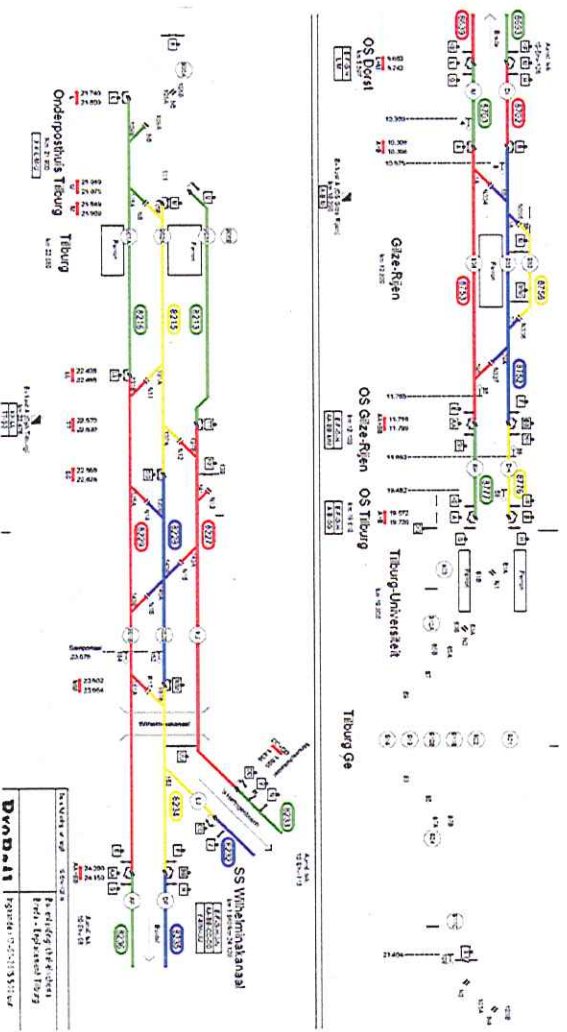
Figuur 10: Situatie spanning voerende groepen na beëindiging RU en actief worden WBI om 23:50 uur.

Om 23:43 uur wordt er een Werkplekbeveiligings Instructie geactiveerd: het 3^e werkcontract (WECO) op rapport van Onregelmatigheid (RVO) nummer 80798629. Het WECO is ondertekend door LWB en treindienstleider om 23:50 uur. Bij het WECO behoort een spanningloosstelling. Doel is om het veilige gebied zo klein mogelijk te maken zodat ook treinverkeer kan worden hervat. OBI Zuid heeft het Ruim Uitschakelen beëindigd, de boxenleidingsgroepen weer ingeschakeld behalve de volgende groepen:

8204, 8205, 8206, 8212. Dat resulteert in onderstaand spanning voerend gebied:
