ONDERZOEKRAAD
VOOR VEILIGHEID

Mortierongeval Mali

Den Haag, september 2017

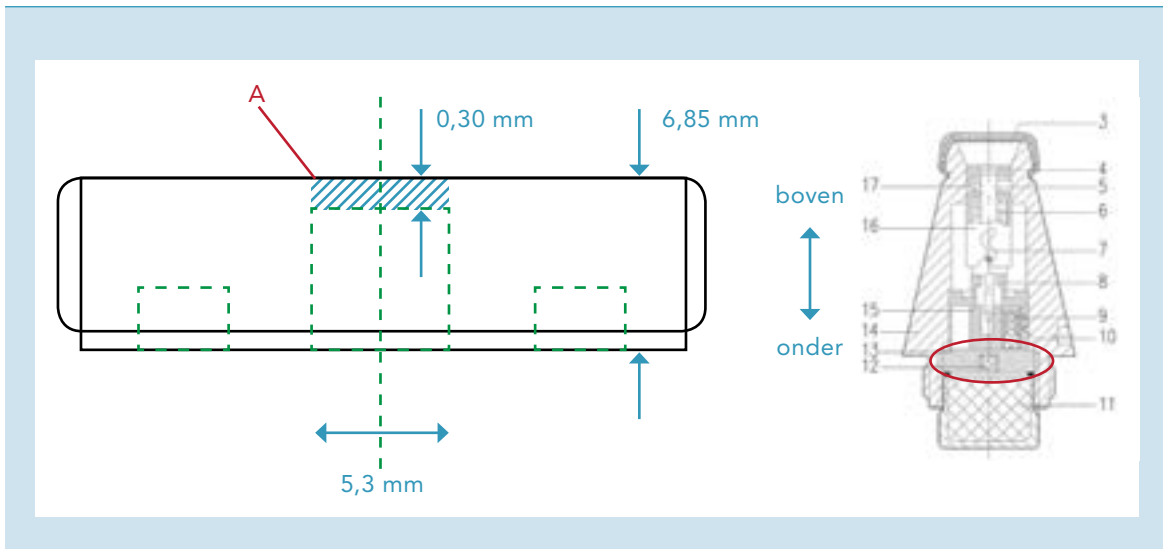
Figuur 17 geeft een schematische doorsnede van de afsluitplaat die in de onderzijde van de schokbuis M6-N is geschroefd. In het centrale gat is een cupje aangebracht met daarin de overdrachtslading. Vóór het functioneren van de schokbuis is het centrale gat aan de bovenzijde gesloten door een dunne metaallaag (A in figuur 17).

Figuur 17: Schematische doorsnede van de afsluitplaat, niet op schaal. (Bron: TNO)

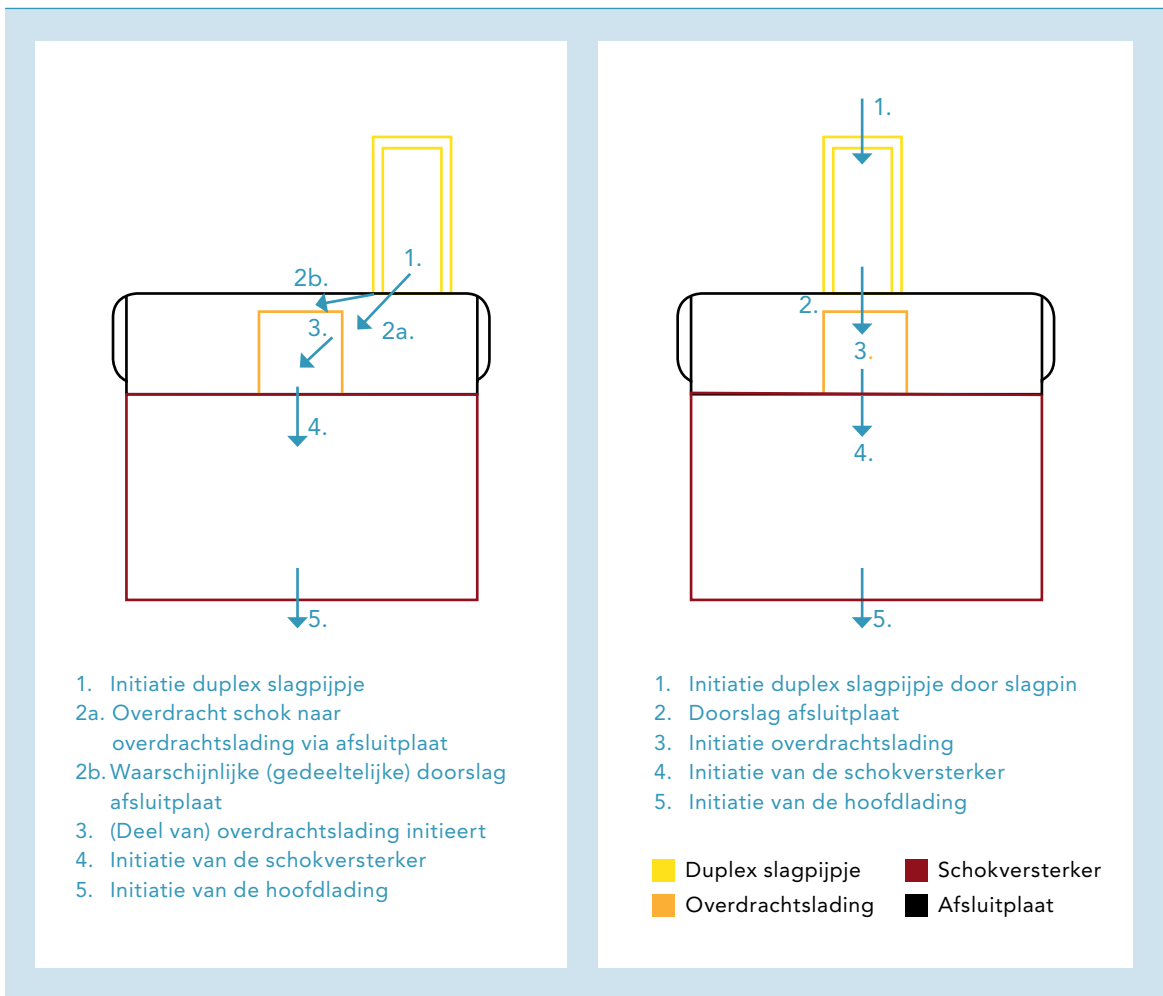
In figuur 18 zijn de explosieketens weergegeven wanneer de schokbuis niet op scherp staat (links) en wel op scherp staat (rechts), configuraties die zich respectievelijk voordoen voor en na lancering van de mortiergranaat.

Figuur 18: Explosieketen voor een niet op scherp staande schokbuis (links) en een op scherp staande schokbuis (rechts). (Bron: TNO)

Met behulp van microscopisch onderzoek aan het centrale gat in de afsluitplaat zijn meerdere aanwijzingen gevonden dat de schokgolf zich van boven naar beneden heeft voortgezet, dat wil zeggen, vanuit het slagpijpje boven de afsluitplaat naar de overdrachtslading beneden de afsluitplaat (bijlage G).

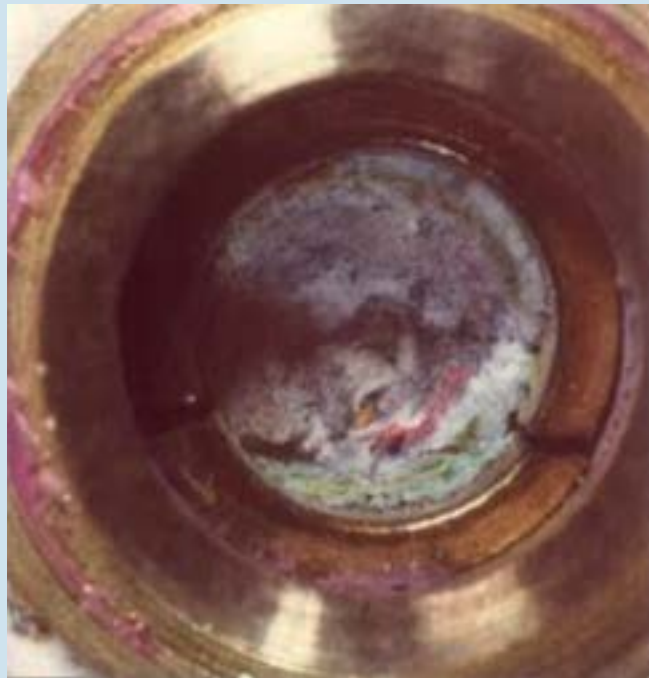
De betreffende munitie was op een schip aanwezig op de Antillen gedurende achttien maanden. De daar heersende hoge temperatuur en luchtvochtigheid waren de oorzaak van de reactie van loodzide met waterdamp uit de atmosfeer. Deze is zichtbaar op het bovenaanzicht van het slaghoedje in de messing huls in figuur 25. De resten van de primer zijn zichtbaar als grijze en witte kristallen, mogelijk vermengd met aluminiumverbindingen van het slaghoedje. Resten van rode afdichtingslak zijn ook zichtbaar als groene kristallen die duiden op koperbindingen waaronder het zeer gevoelige explosieve koperazide en het niet-explosieve koperhydroxide en koperoxide.

Figuur 25: Bovenaanzicht aluminium slaghoedje in messing huls uit schokbuis type V-19. (Foto: TNO)

Uit het toenmalige onderzoek volgde de conclusie dat er een groot risico bestond bij het manipuleren van de door corrosie aangetaste 81 mm-granaten en dat de aanwezigheid van koper in de directe omgeving van loodazide onaanvaardbaar geacht moest worden.³⁷

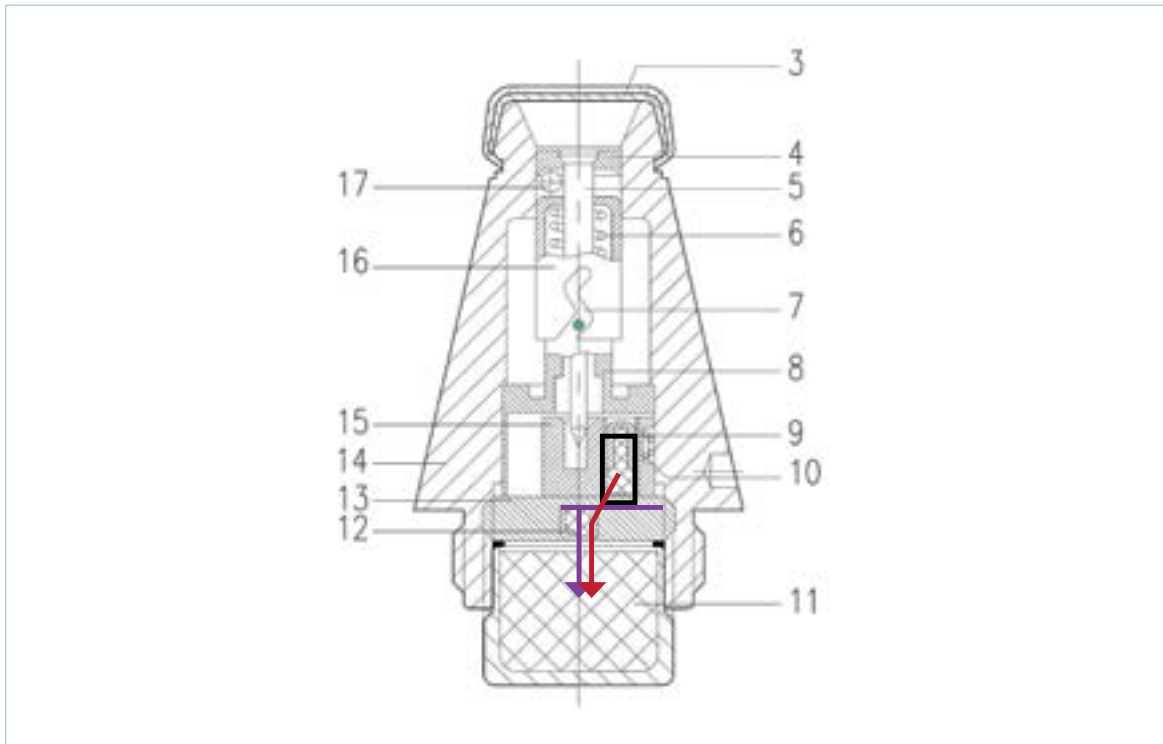
Figuur 26 illustreert de twee hypothetische doorslagroutes van het slagpijpje naar de overdrachtslading; direct door de afsluiter of langs een "brug" van koperazide (en mogelijk tetrazeen en/of vanuit het granaatlichaam geëxudeerde stoffen) tussen de primer en de overdrachtslading, beide in de veilige stand van de schokbuis. In beide gevallen leidt deze doorslag naar de overdrachtslading tot detonatie van de booster en vervolgens tot detonatie van de hoofdlading.

Figuur 26: Door detonatie van koperazide bij lancering van de mortiergranaat detoneert de primer (rood) of detoneert de primer en de "brug" van koperazide (en mogelijk tetrazeen) tussen slagpijpje en overdrachtslading (paars). (Bron: TNO)

Laboratoriumproeven door TNO (bij ongeveer 12 °C) tonen een overdracht van reactie van de primer naar de overdrachtslading met de schokbuis in de ongewapende stand (vijf tests). De afsluitplaat die een barrière zou moeten vormen tussen de primer en de overdrachtslading, blijkt in deze tests dus niet als zodanig te functioneren. Een doorslag naar de boosterlading heeft echter niet plaatsgevonden (twee tests), zie bijlage I.³⁹ Omdat doorslag naar de overdrachtslading in de veilige stand niet plaats mag vinden⁴⁰, voldoet het ontwerp van de schokbuis niet aan de NAVO-standaard.

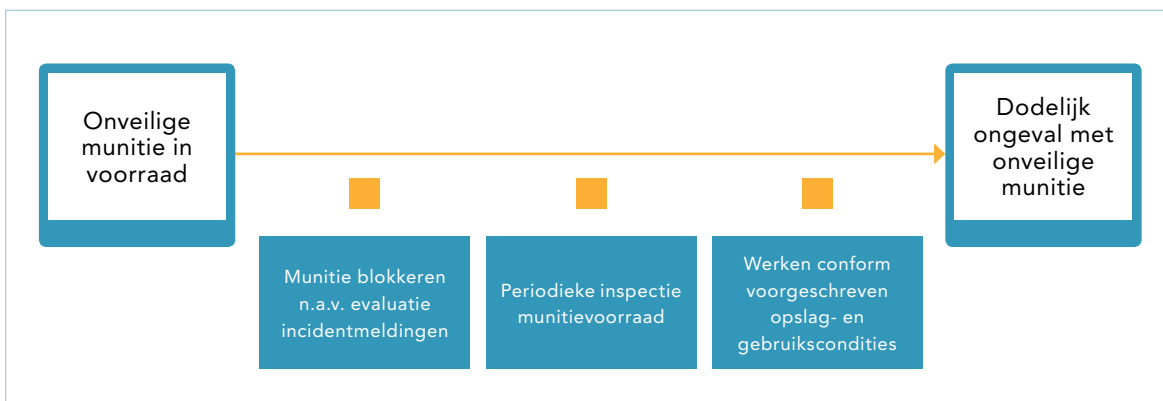
In paragraaf 4.1 werd geconcludeerd dat door het achterwege laten van enkele cruciale processtappen onveilige munitie werd aangekocht. In de nu ontstane situatie, waarin onveilige munitie in de voorraad is opgenomen, kan zorgvuldig beheer en gebruik van de munitie nog steeds ongevallen voorkomen. Figuur 31 illustreert dat de waarborgen voor zorgvuldig beheer, opslag en gebruik niet of niet afdoende hebben gewerkt, waardoor het gebruik van de onveilige munitie kon resulteren in het dodelijk ongeval.

Figuur 31: Zorgvuldig beheer en gebruik kan ongevallen voorkomen, ook indien onveilige munitie in de voorraad aanwezig is.
