Onderwerp	Mortiergranaat van 60 mm, HE 80 met schokbuis M6-H
Aanvragende instantie	CVO
Contactpersoon	Lkol Haan
Adres	
Email	
Gewenste leverdatum	09-2016
Vooroverleg met

Probleemstelling: Wapening schokbuis M6-H
Doelstelling: Mogelijkheid bezien of de de schokbuis M6-H door externe omgevingsbelastingen in de wapeningstoestand te brengen is.
PA is 27-07-2016 aangemaakt in Bepris

1a. Titel en subtitels 60 mm Mortier HE- 80 CvO		
1b. Serietitel		
2a. Auteur(s) Lkol R.M.H. Haan bc.	2b. Opdrachtgever Lkol R.M.H. Haan bc.	3. Druk
4a. Uitgeversplaats 't Harde	4b. Uitgever	4c. Datum informatie 12-12-2016
4d. Deel	5. Collatiegegevens 23 pagina's	6. Taal NL
<p>7. Samenvatting</p> <p>Naar aanleiding van het ongeval in Mali, met de brisantgranaat van 60 mm mortier HE 80, verschoten met de Hotchkiss- Brandt 60 mm mortier type V, is er door de Commissie van Onderzoek (CvO) bij het KCW&M een projectaanvraag ingediend. De analyse van het onderzoek ter plaatse gaf aanleiding om een aantal scenario's uit te voeren.</p> <ul style="list-style-type: none"> De ontsteker van deze mortiergranaat, de schokbuis M6-H, onderwerpen aan de grootst mogelijke omgevingsbelastingen die dit artikel tijdens z'n lev

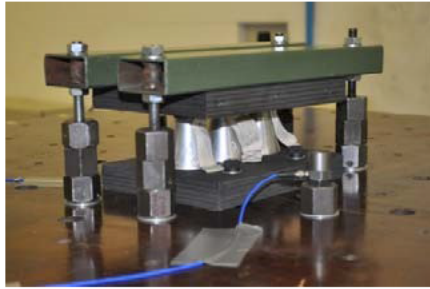
Foto 13 Opstelling triltafel Sinus-Sweep

4.7.1 Bevindingen tijdens röntgenen

Tijdens het röntgenen zijn geen bijzonderheden geconstateerd.

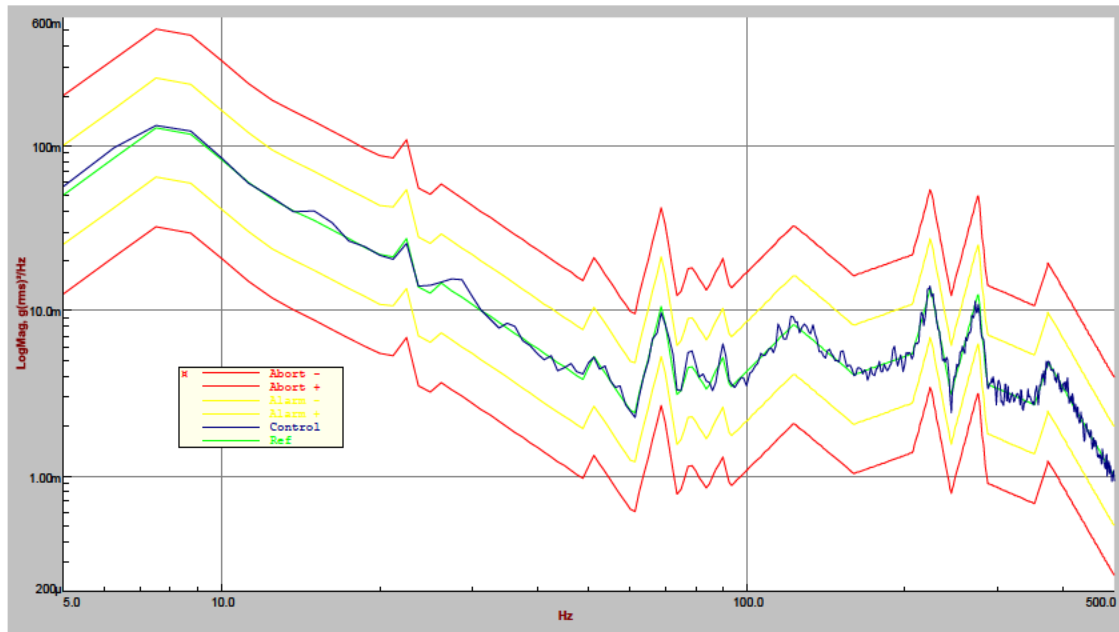
Figuur 15 Profiel AECTP Methode 401 Figure A-2

In verband met het niet in besturing krijgen van de trilmachine is het profiel aangepast;

5 Hz van 0,2366 (g)²/Hz naar 0,0050 (g)²/Hz en

8 Hz van 0,0889 (g)²/Hz naar 0,0150 (g)²/Hz

4.8.1 Bevindingen tijdens röntgenen

Tijdens het röntgenen zijn geen bijzonderheden geconstateerd.

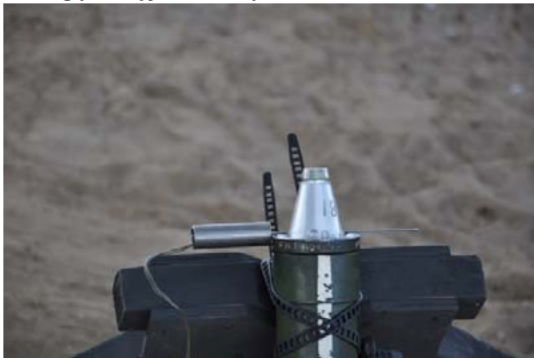
Foto 18 Geplaatste mortiergranaat

Granaat is probleemloos verschoten en is op ca. 200 meter op de grond gedetoneerd.
