TNO-rapport**TNO 2018 R10927****Second opinion advies breedplaten Turfmarkt
147****Building, Infrastructures &
Maritime**Stieltjesweg 1
2628 CK Delft
Postbus 155
2600 AD Delftwww.tno.nlT +31 88 866 20 00
F +31 88 866 06 30

Datum	21 augustus 2018
Auteur(s)	ir. H. Borsje ir. G.G.A. Dieteren
Exemplaarnummer	100316338
Oplage	
Aantal pagina's	55 (incl. bijlagen)
Aantal bijlagen	
Opdrachtgever	Ministerie van Justitie en Veiligheid Turfmarkt 147 2511 DP Den Haag
Projectnaam	
Projectnummer	060.34882/01.01

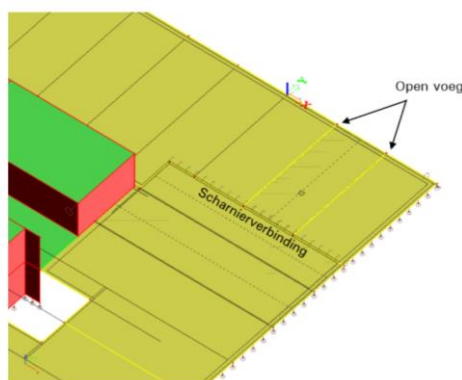
Figuur 5.4: Schematisering van een vloer ten behoeve van de strokenmethode (rapportage Zonneveld [08])

Hierbij wordt voor twee kritische plaatnaden in het rekenmodel ervoor gezorgd dat hier geen krachtoverdracht meer plaats kan vinden. De betreffende naden zijn in figuur 5.4 weergegeven als “open voeg”. Hiermee impliceert men dat deze beide naden bezwaken zijn en dus zodoende geen kracht meer kunnen overdragen.

Tevens wordt aangenomen dat de aansluiting naar de haaks hierop staande breedplaat als een scharnierende verbinding beschouwd kan worden. Dit impliceert dat hier geen buigende momenten meer overgedragen kunnen worden maar wel nog dwarskrachten ($\uparrow\downarrow$).

Indien de als “open voeg” aangegeven plaatnaden in de constructie inderdaad bezwijken, zal er, alvorens de aangenomen scharnierverbinding kan ontstaan, eerst een krachtsafdracht plaatsvinden waarbij de nu als scharnier gemodelleerde plaatnaden nog een moment vaste verbinding met de rest van de vloer vormen (situatie zonder scharnier). Het wel of niet kunnen ontstaan van het aangenomen scharnier is afhankelijk van de optredende momenten in de situatie zonder scharnier. Als er hierbij positieve momenten optreden (trek aan de onderzijde) is de grootte hiervan bepalend voor het wel niet blijven functioneren van de plaatnaad! Bij te grote positieve momenten kan er geen evenwicht gevonden worden en zal de aangenomen modellering voor de strokenmethode niet kunnen optreden. Als er in de plaatnaad negatieve momenten ontstaan (trek aan de bovenzijde) is het zeer wel mogelijk dat de aangenomen scharnier verbinding wel kan ontstaan.
