**TNO-rapport****TNO 2019 R11618****Beoordeling glasgevel Rijnstraat 8 te Den  
Haag**

Datum	24 oktober 2019
Auteur(s)	Ir. H. Borsje Dr. T.G. Nijland
Aantal pagina's	57 (incl. bijlagen)
Aantal bijlagen	
Opdrachtgever	PoortCentraal B.V.
	Postbus 20 3980 CA BUNNIK
Projectnaam	060.39001/01.05
Projectnummer	Glasgevel Rijnstraat 8

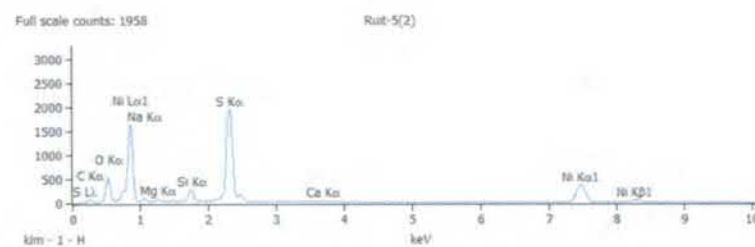
In figuur 5.20 is het insluitel op het centrale breukvlak van het vlinderpatroon (figuur 5.8) afgebeeld. Het bolvormige deeltje steekt uit het oppervlak en is niet doorbroken als bij ruit 4. In het oppervlak van het insluitel zijn scheurtjes te zien; rondom het insluitel radiale barsten in het glas (figuur 5.20). EDS analyse bevestigt dat het net als in ruit 4 gaat om NiS (Bijlage D). Het breukvlak in het

Figuur D.10: Ruit 5. EDS spectrum van NiS deeltje in figuur 5.20
