Bijlage 1

"Onderzoek Covid-19, ventilatie in relatie tot aerosolen" van de gebouwen van de Tweede Kamer der Staten-Generaal
d.d. 20 september 2020

project	Onderzoek aerosolen	datum	20 november 2020	schaal	nvt	tek.	CvE
onderdeel	Overzicht en aanbevelingen Tweede Kamer	wijziging		formaat	A3	pl.	BvdV
opdrachtgever	Tweede Kamer der Staten Generaal

Conclusies en aanbevelingen

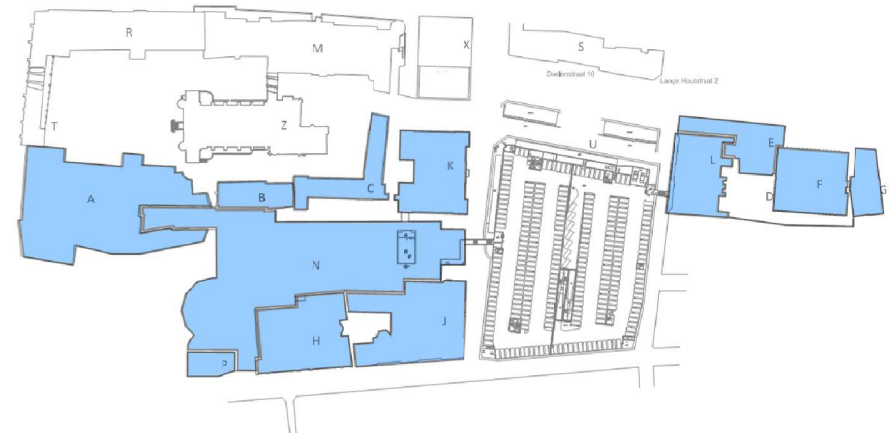
X001

Als de verschillende gebouwen worden beschouwd, valt op dat in de gebouwen Binnenhof 1a-3 (bouwdeel A), Justitie (bouwdeel J) en Bleyenburg (gebouw G) een aanzienlijk deel van de verblijfsruimten niet mechanisch geventileerd wordt. Voor deze gebouwen is het nodig de bezetting in de betreffende ruimten te maximaliseren tot 1 medewerker per ruimte.

De bouwdelen Koloniën (K), Binnenhof 7 (C), Logement (gebouw L), Lange Houtstraat (gebouw E) en Depot (gebouw F) voldoen voor wat betreft ventilatie-hoeveelheden en ook voor wat betreft de wijze van klimatiseren. De bouwdelen Binnenhof 4-6 (B) en Hotel (H) worden geklimatiseerd met zgn. decentrale recirculatie-units. Omdat hier ruimschoots voldoende wordt geventileerd met verse lucht, wordt dat niet als een risico beschouwd.

Voor de nieuwbouw (N) zijn technische en organisatorische maatregelen getroffen om er voor te zorgen dat de vergader ruimten te allen tijde voldoende worden geventileerd. Voorheen werd de verse luchthoeveelheid gereduceerd op basis van gebruik van de ruimten.

De Perstoren (P) is voorzien van mechanische ventilatie en wordt voldoende geventileerd. De eerder gevelopeningen zijn recent aangepast, zodat deze weer geschikt zijn voor gebruik. In enkele ruimten in dit bouwdeel wordt gebruik gemaakt van split-koelunits. In een vervolganalyse worden de ruimten en bijbehorende organisatorische maatregelen vastgesteld

De toiletventilatie is in veel bouwdelen maar onvoldoende en vraagt daarom aandacht. Een aantal toiletruimten moeten worden aangepast of tijdelijk worden gesloten.

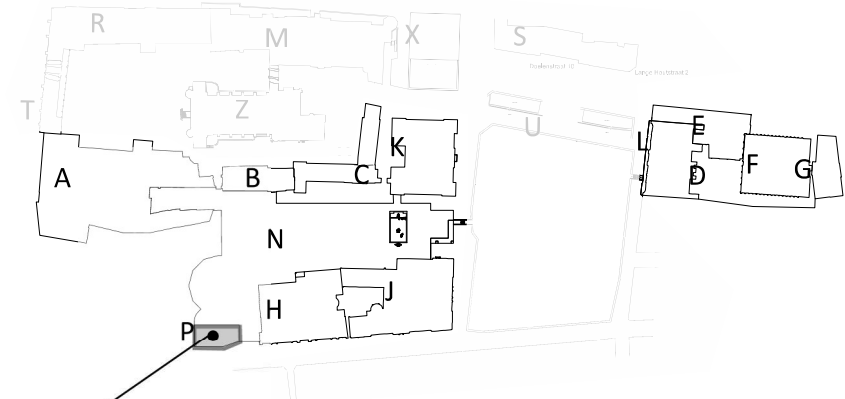
Geen gebruik mogelijk

Mechanische ventilatie

Toiletventilatie
