Inspectie Veiligheid Defensie
Ministerie van Defensie

Onderzoek naar een zelfbeschieting van een F-16 boven de Vliehors

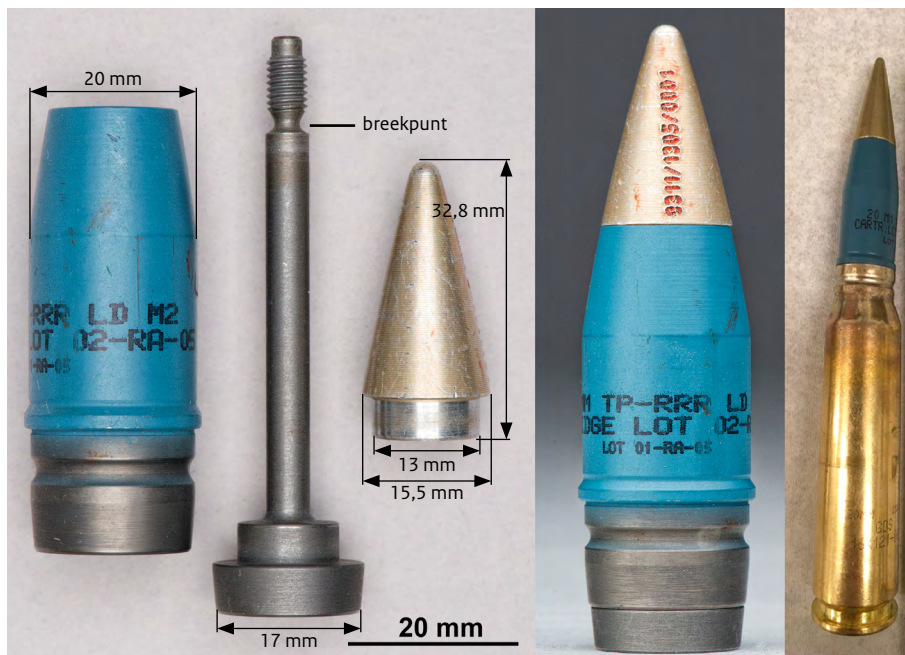
Het boordkanon bevindt zich in het vliegtuig, links achter de vlieger. Tijdens de bewuste vlucht werd 20 millimeter *Reduced Ricochet Risk* (RRR-)oefenmunitie van het type TP-RRR gebruikt. TP-RRR-munitie is bedoeld voor oefeningen en het kogellichaam bevat geen explosieve lading. De kogel zelf bestaat uit drie delen: een aluminium kogelpunt, een metalen kogellichaam (blauw) en een metalen pin. Deze pin is voorzien van schroefdraad waarmee de drie delen tot één geheel aan elkaar zijn geschroefd (zie figuur 2). De pin is voorzien van een breekpunt net onder de schroefdraad, dat er voor zorgt dat de kogel na contact met de grond of een oefendoel in drie delen uiteenvalt om ricochet van de munitie te voorkomen.⁸ De kogel is gemonteerd op een met kruid gevulde kogelhuls en samen vormen zij de patroon. Omdat hij is ontworpen om op enig moment te breken en in drie delen uiteen te vallen, is de kogel gevoelig voor zijdelingse krachten tijdens het laden en ontladen en het transport van de patronen.

Figuur 2 Voorbeeld van de gebruikte 20 mm munitie. Linker afbeelding: de samenstellende delen; van links naar rechts het kogellichaam, de metalen pin en de aluminium kogelpunt. Middelste afbeelding: de kogel. Rechter afbeelding: het patroon, ofwel de kogel inclusief huls (bron: NLR).
