Kapseizen en zinken viskotters

Lessen uit de voorvallen met de UK-165
Lummetje en de UK-171 Spes Salutis

Den Haag, mei 2021

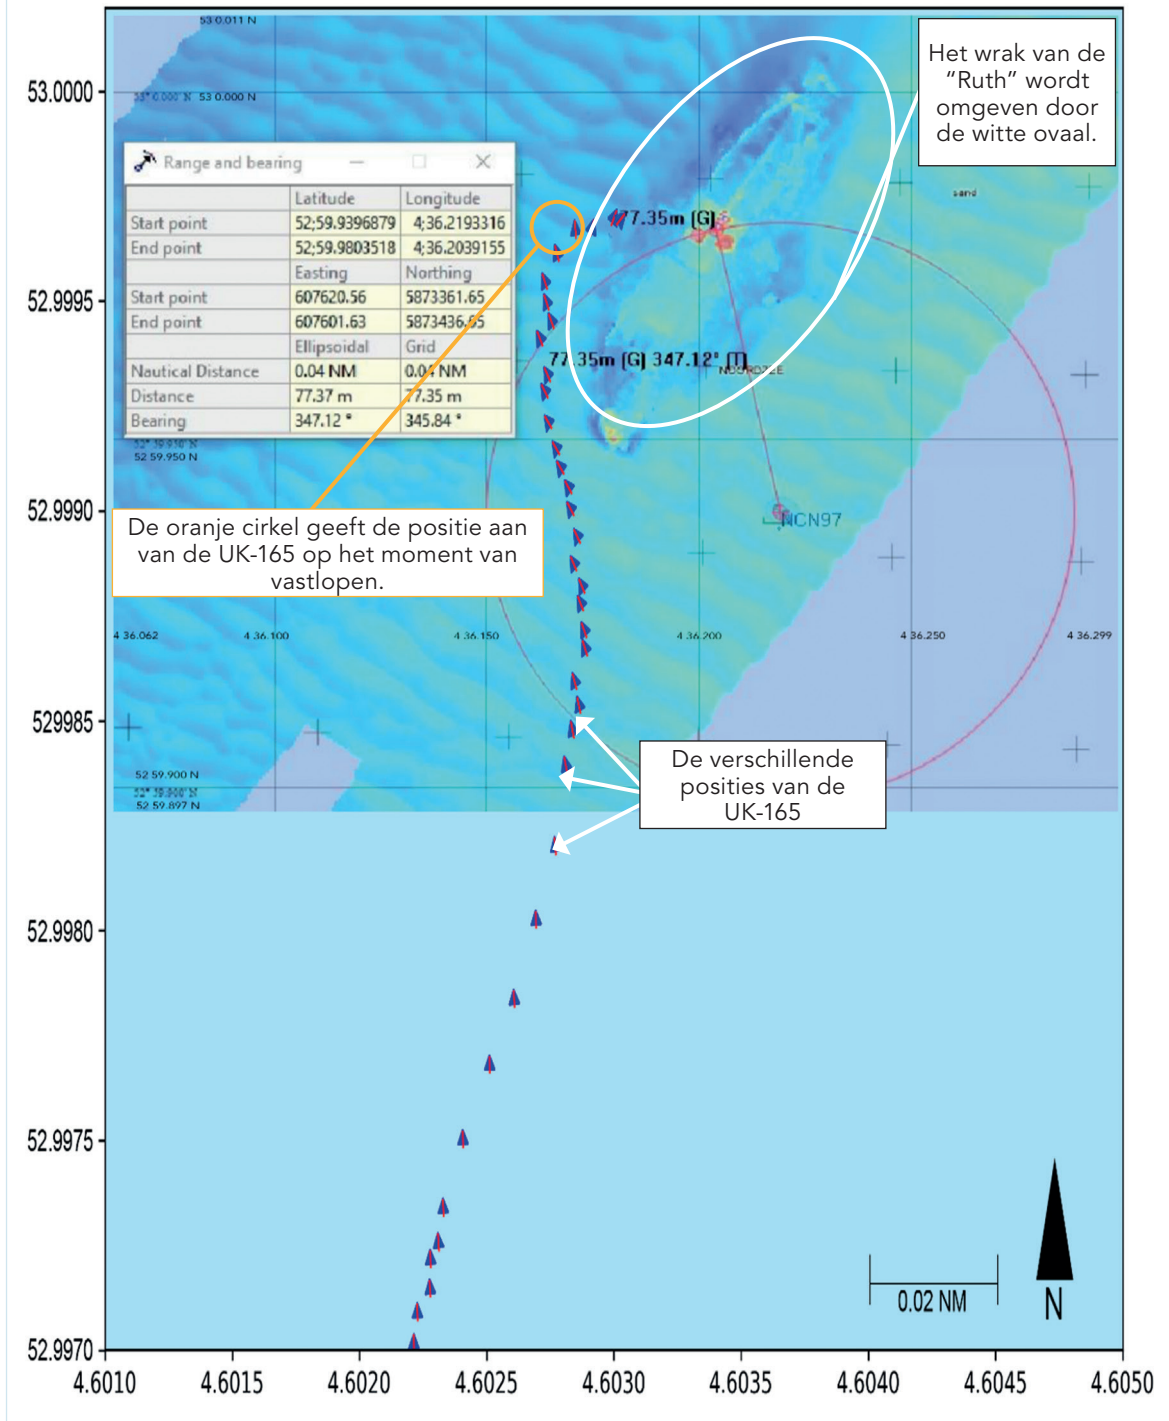
Figur 2: Track UK-165 tot aan het moment van vastlopen. (Bron: RWS en Onderzoeksraad voor Veiligheid)

De UK-165 viste op garnalen, wat inhield dat het schip was uitgerust voor de boomkorvisserij. Twee netten, opgehangen aan een stalen pijp met glijsloffen aan de zijkanten (boomkorren), worden daarbij aan een lange visdraad aan weerszijden van het schip over de bodem gesleept. In figuur 2 is een deel van het traject te zien dat door de UK-165 is gevaren in de laatste 20 minuten voordat het noodsignaal werd ontvangen. De track geeft de gevolgde grondkoers van het schip aan. In de figuur is de track ingetekend op een door Rijkswaterstaat (RWS) kort na het ongeval in kaart gebrachte weergave van de zeebodem. Elke ingetekende positie laat ook zien wat op dat moment de voorliggende kompaskoers was.

De Ruth werd op 9 mei 1942 door Engelse vliegtuigen tot zinken gebracht. Het stalen schip was ruim 104 meter lang en meer dan 14 meter breed. In figuur 2 is het wrak duidelijk op de zeebodem te zien, met de restanten van de boeg linksonder en het achterschip rechtsboven. De ondiepste punten van het wrak worden weergegeven in geel en rood en steken boven de zeebodem uit. Deze punten bevinden zich bij het voorschip en in het midden, ter hoogte van de machine en stoomketels. Tussen de stoommachine en het achterschip loopt een licht gekleurde rechte lijn. Dit is de schroefas van de Ruth.
