Onderwerp: Fwd: Lange Jaap -- VTS Den Helder// Veiligheidsissues

**De bouwwijze
van de
gietijzeren
vuurtoren te
Kijkduin
(Den Helder)**

Rapport 10404 (2010) in combinatie met rapport L-J.2 (2011)

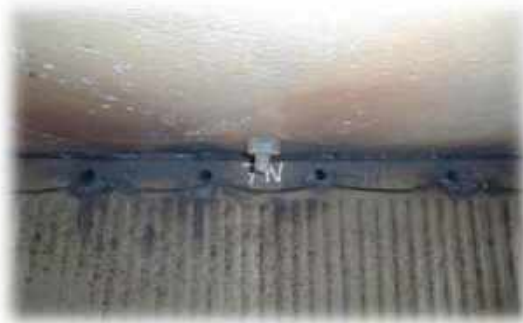
Plaat 7N, bouten verwijderd

Plaat 7N is een schachtplaat en vertoont een grote breuklijn in het boutengebied (aansluiting op de schacht). Deze plaat werd als eerste uitgenomen en vormde het uitgangspunt voor het vaststellen van de te volgen procedure.

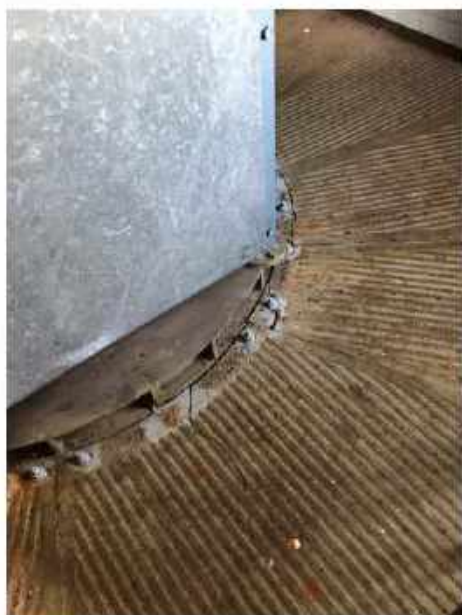
Foto 5: Vloer los van de binnenschacht

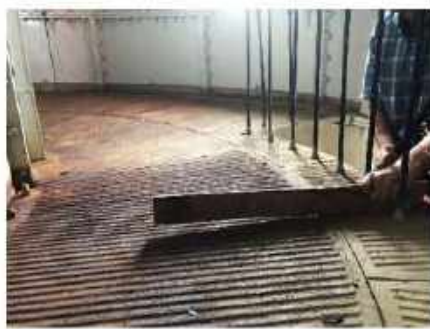
Foto 6: Zichtbaar scheve vloer
