Onderwerp: stopaq Lange Jaap voornemen

Onderwerp: 42212 Scheuren Lange Jaap

Onderzoeksrapport
Scheurvorming vloeren

Vuurtoren Lange Jaap

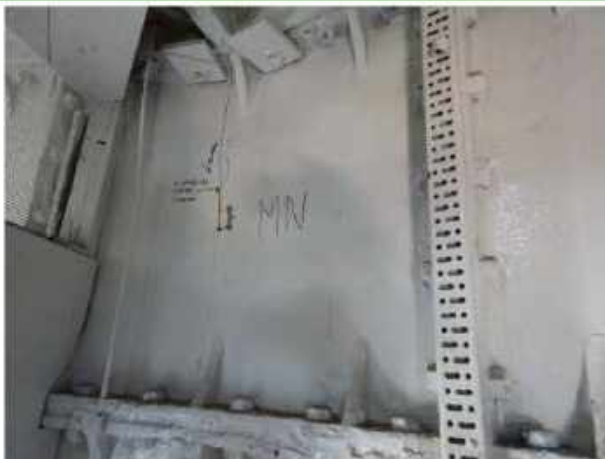
7130

Volgnr.	: 223
Paneel	: Verdieping 15, ring 4, paneel MN
Onderdeel	: Gevelement
Gebrek	: Scheur van de flens naar het lijf
Locatie	: Links boven
Omvang	: 400 mm
Opmerkingen	: Geen

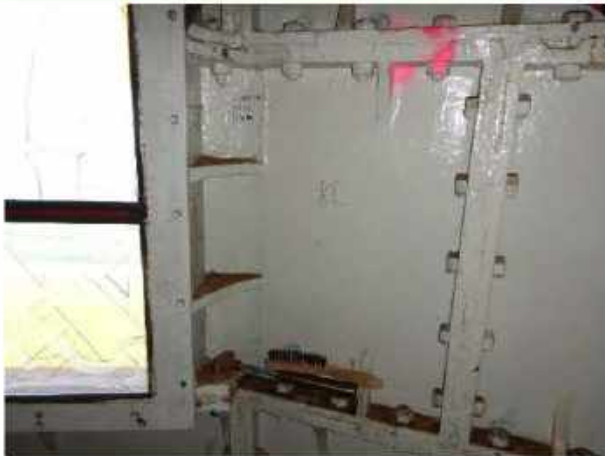
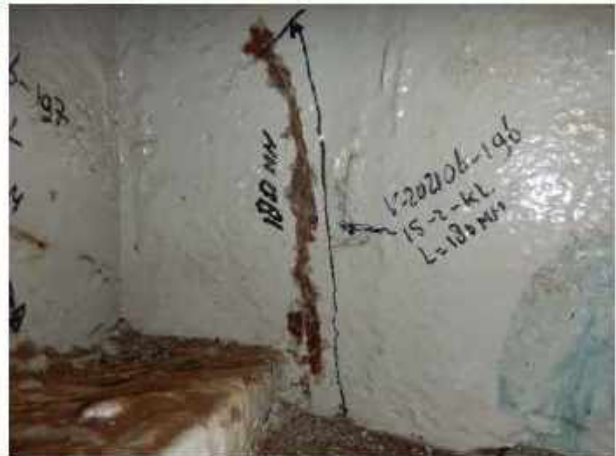
7081

Volgnr.	: 196
Paneel	: Verdieping 15, ring 2, paneel KL
Onderdeel	: Gevelement
Gebrek	: Scheur alleen in het lijf
Locatie	: Links
Omvang	: 95 mm
Opmerkingen	: Geen

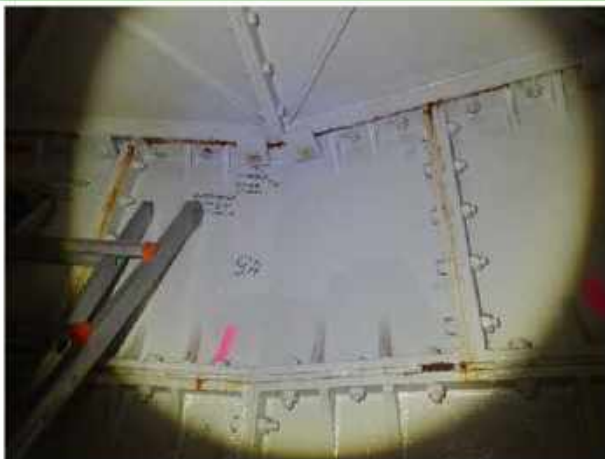
8449

Volgnr.	: 529
Paneel	: Verdieping 13, ring 4, paneel GH
Onderdeel	: Gevelement
Gebrek	: Scheur van de flens naar het lijf
Locatie	: Boven
Omvang	: 120 mm
Opmerkingen	: Geen

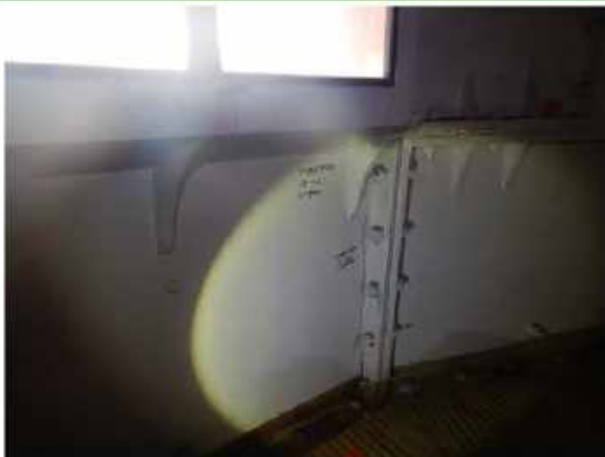
8313

Volgnr.	: 471
Paneel	: Verdieping 13, ring 1, paneel C
Onderdeel	: Gevelement
Gebrek	: Scheur van de flens naar het lijf
Locatie	: Rechts
Omvang	: 530 mm
Opmerkingen	: Geen

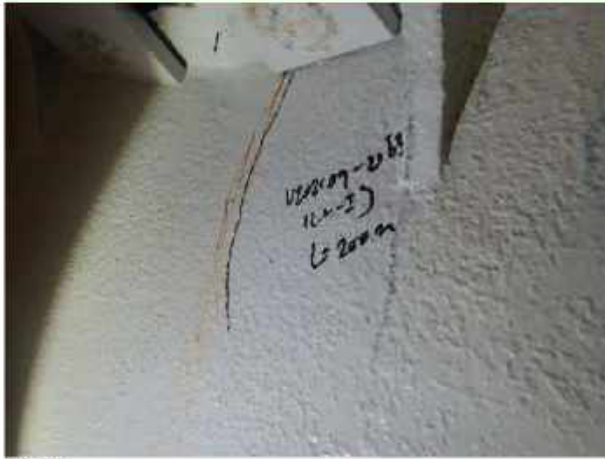
4206

Volgnr. : 2163
Paneel : Verdieping 12, ring 4, paneel IJ
Onderdeel : Gevelement
Gebrek : Scheur van de flens naar het lijf
Locatie : Bout 1 van (13)J
Omvang : 200 mm
Opmerkingen : Geen

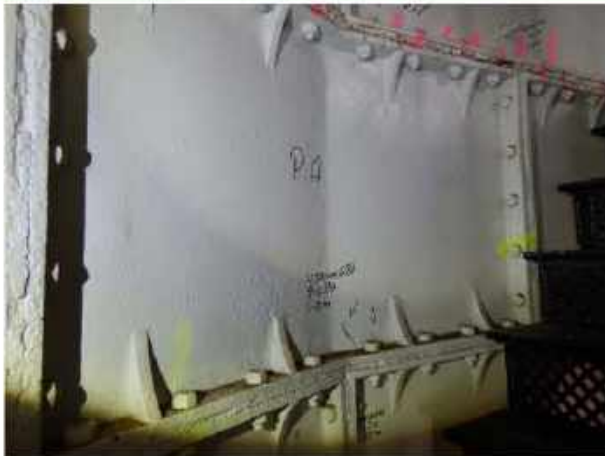
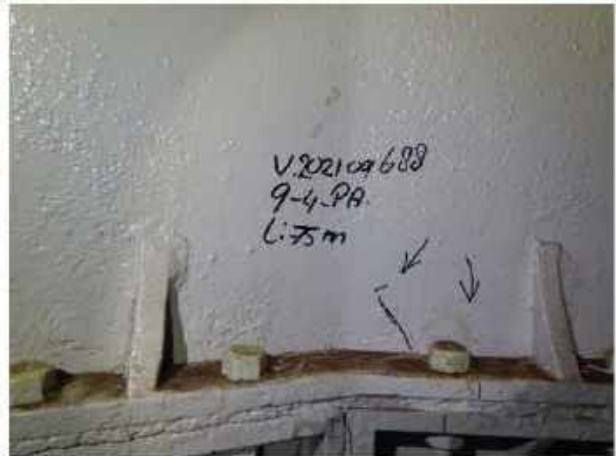
8810

Volgnr.	: 688
Paneel	: Verdieping 9, ring 4, paneel PA
Onderdeel	: Gevelement
Gebrek	: Scheur van de flens naar het lijf
Locatie	: Onder
Omvang	: 75 mm
Opmerkingen	: In paneel

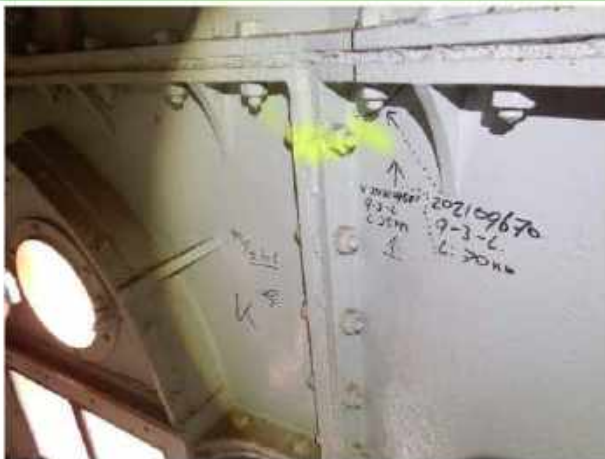
8769

Volgnr.	: 670
Paneel	: Verdieping 9, ring 3, paneel L
Onderdeel	: Gevelement
Gebrek	: Scheur alleen in het lijf
Locatie	: Paneel
Omvang	: 70 mm
Opmerkingen	: Geen

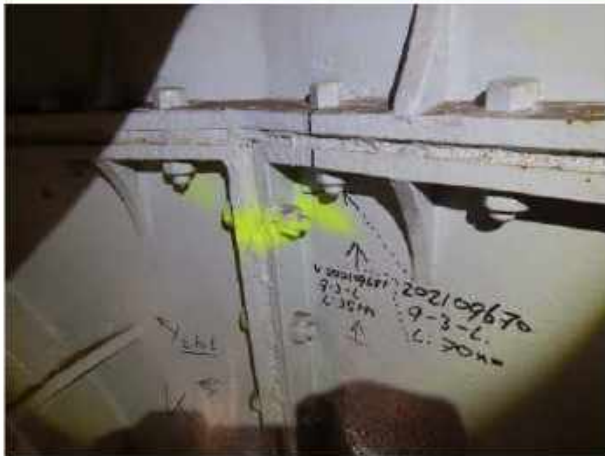
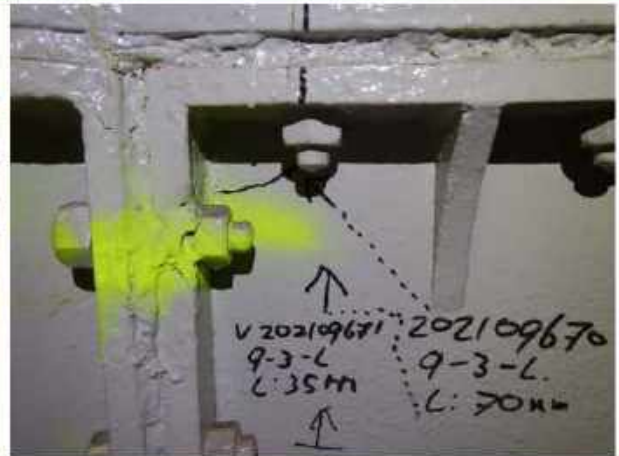
8771

Volgnr. : 671
 Paneel : Verdieping 9, ring 3, paneel L
 Onderdeel : Gevelement
 Gebrek : Scheur van de flens naar het lijf
 Locatie : Boven
 Omvang : 35 mm
 Opmerkingen : Geen

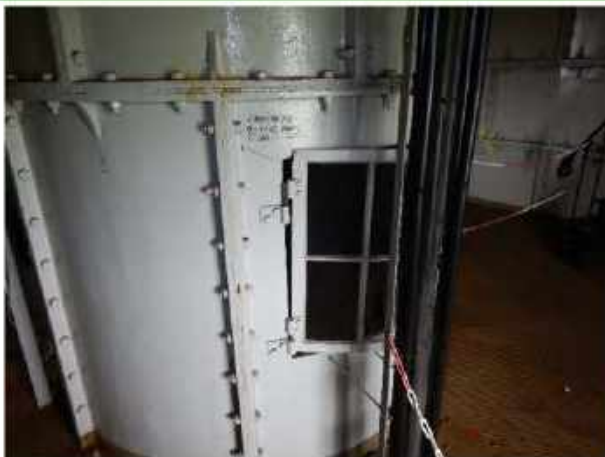
8859

Volgnr. : 712
 Paneel : Verdieping 9, ring 1, paneel C
 Onderdeel : Kern
 Gebrek : Scheur alleen in het lijf
 Locatie : Paneel
 Omvang : 130 mm
 Opmerkingen : Bij deurtje

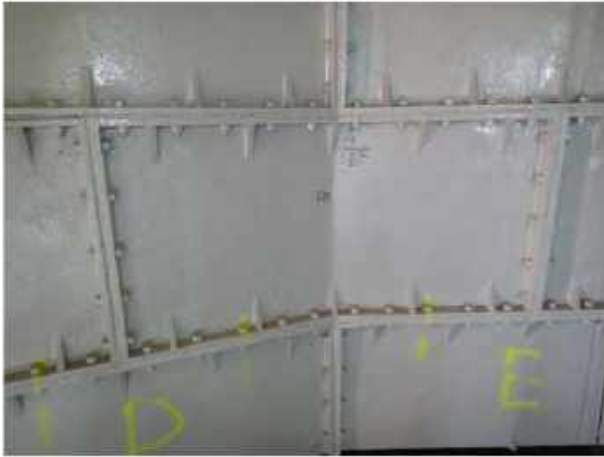
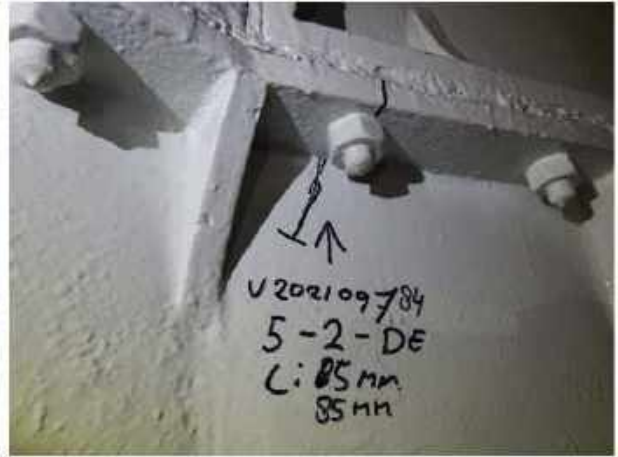
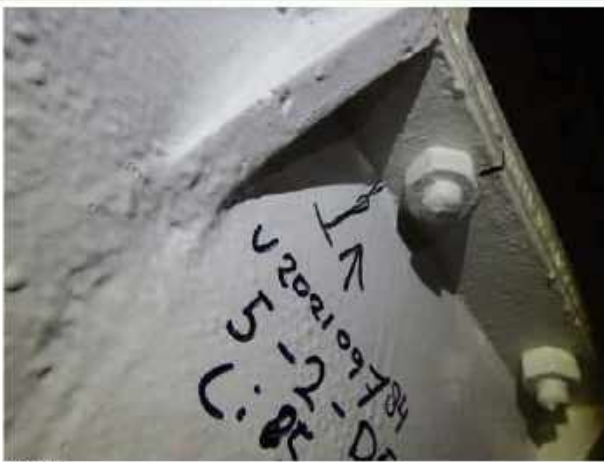
9015

Volgnr.	: 784
Paneel	: Verdieping 5, ring 2, paneel DE
Onderdeel	: Gevelement
Gebrek	: Scheur van de flens naar het lijf
Locatie	: Boven
Omvang	: 65 mm
Opmerkingen	: Via boutgaten

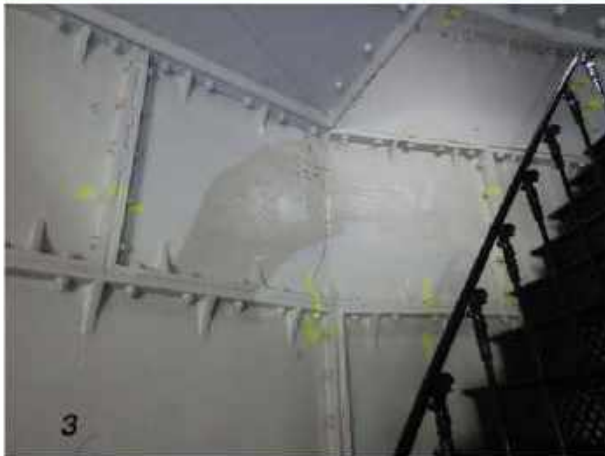
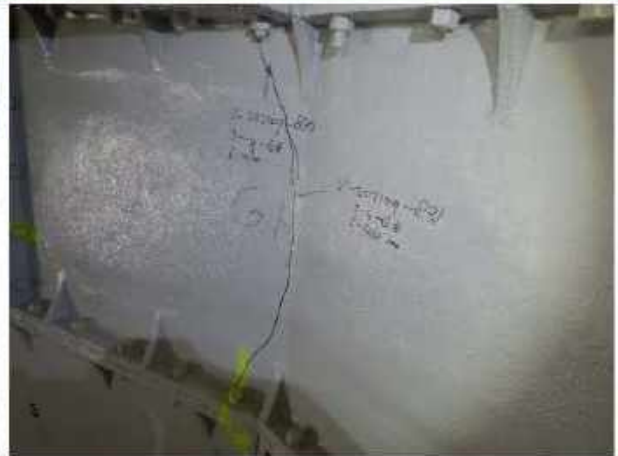
9116

Volgnr.	: 831
Paneel	: Verdieping 3, ring 4, paneel GH
Onderdeel	: Gevelement
Gebrek	: Scheur alleen in het lijf
Locatie	: Paneel
Omvang	: 860 mm
Opmerkingen	: Geen

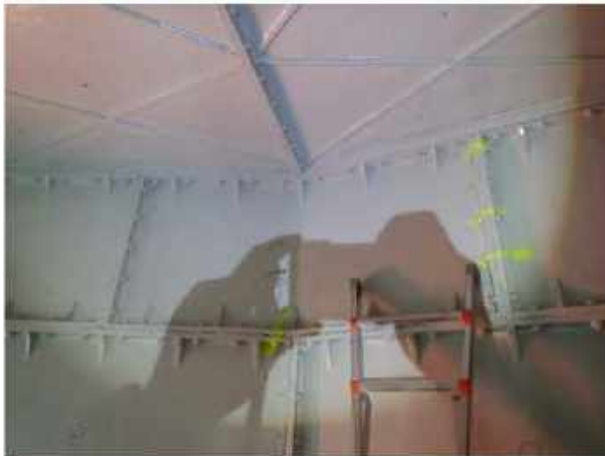
9149

Volgnr.	: 847
Paneel	: Verdieping 2, ring 4, paneel PA
Onderdeel	: Gevelement
Gebrek	: Scheur van boutgat naar de rand van de flens
Locatie	:
Omvang	: 135 mm
Opmerkingen	: Loopt door in paneel

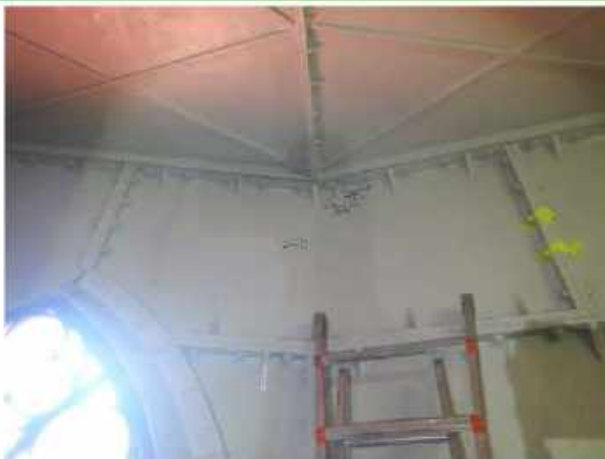
9224

Volgnr.	: 879
Paneel	: Verdieping 1, ring 4, paneel CD
Onderdeel	: Gevelement
Gebrek	: Scheur van de flens naar het lijf
Locatie	: Paneel
Omvang	: 140 mm
Opmerkingen	: Geen

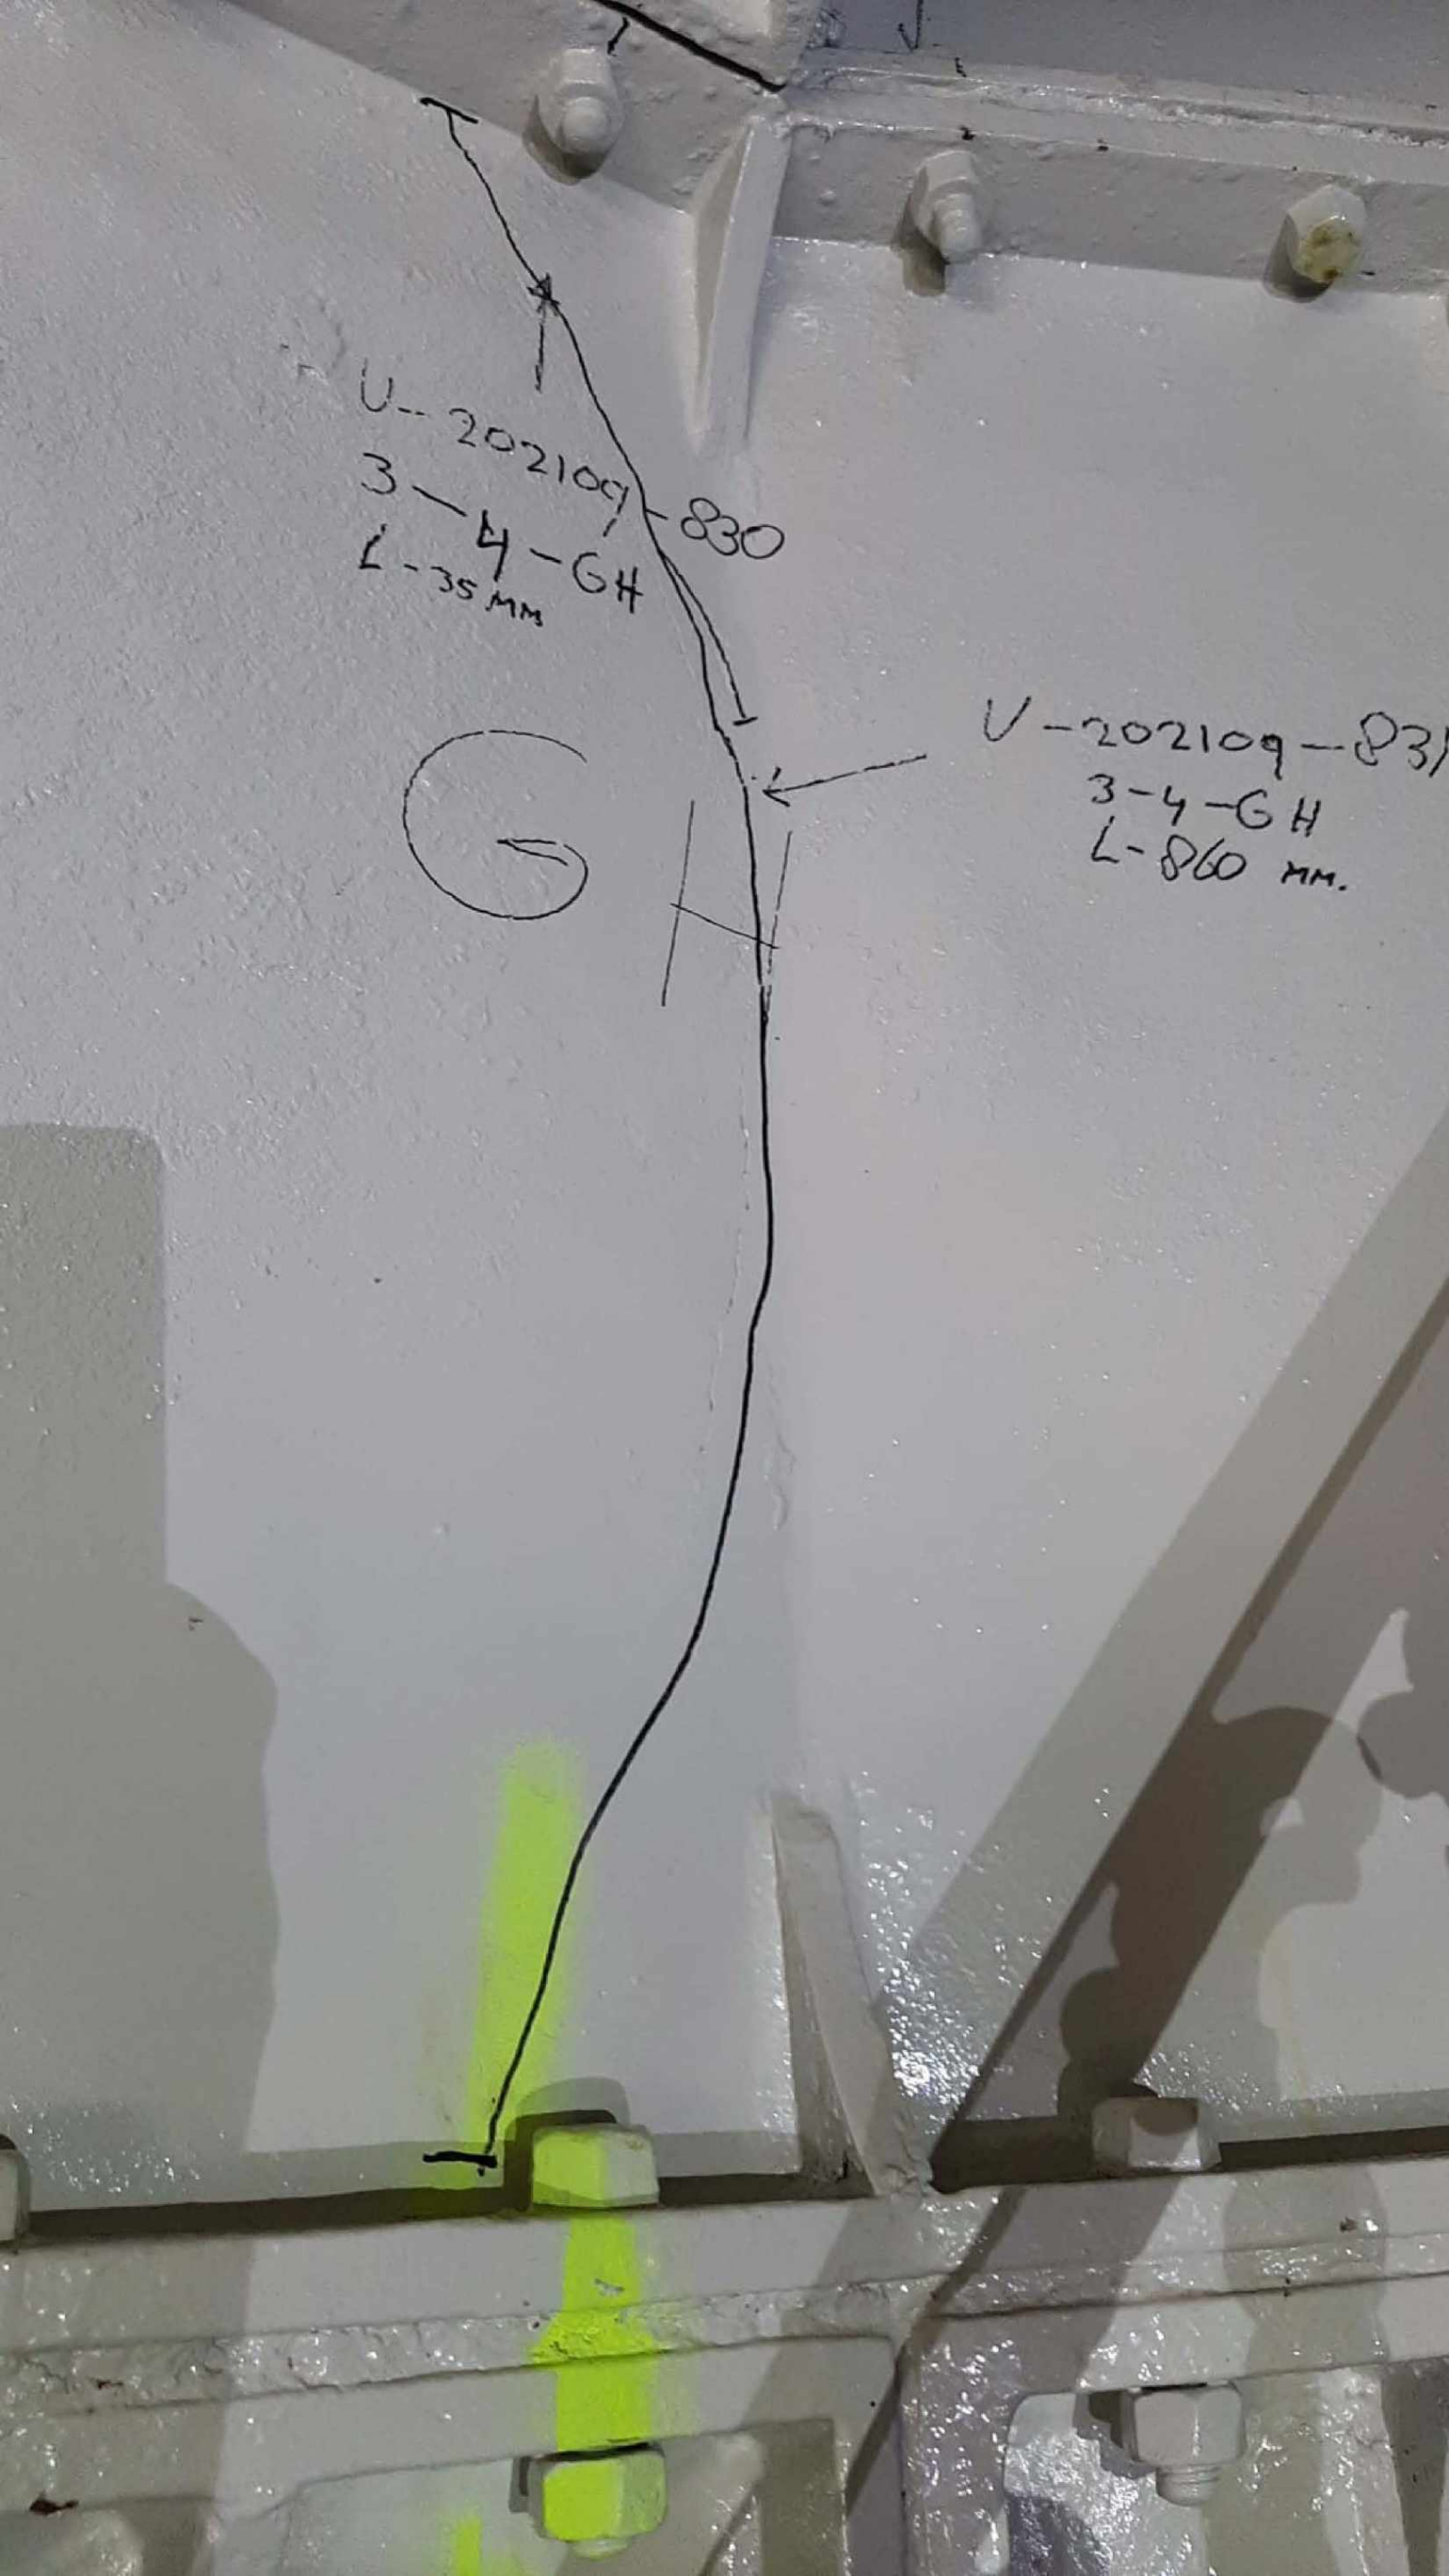
V-202109-831
3-4-GH
L-860 mm

V202109847
2-4-PA
L: 135 mm

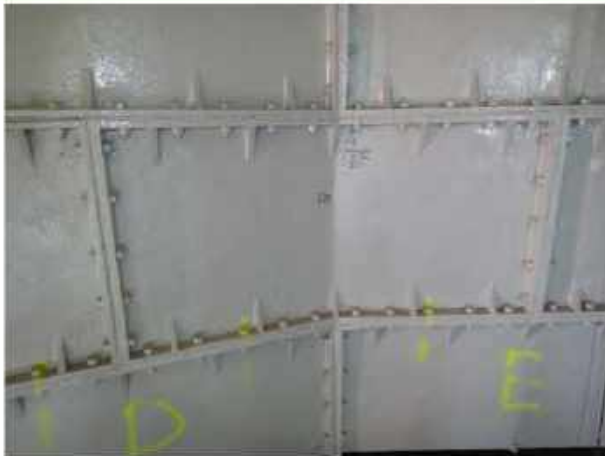
4821

Volgnr.	: 2463
Paneel	: Verdieping 6, ring 4, paneel HI
Onderdeel	: Gevelement
Gebrek	: Scheur van de flens naar het lijf
Locatie	: Boven midden
Omvang	: 110 mm
Opmerkingen	: Geen

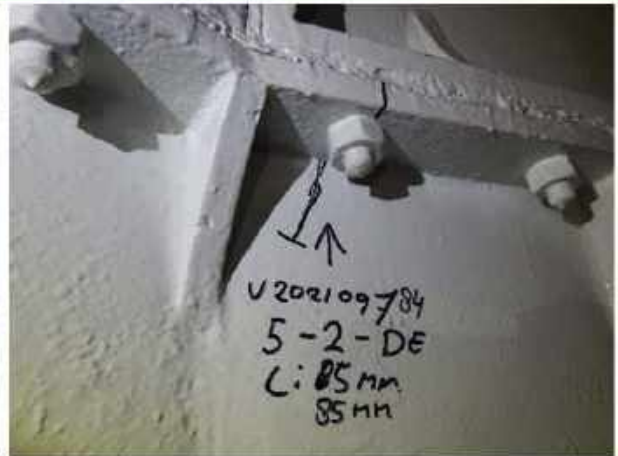
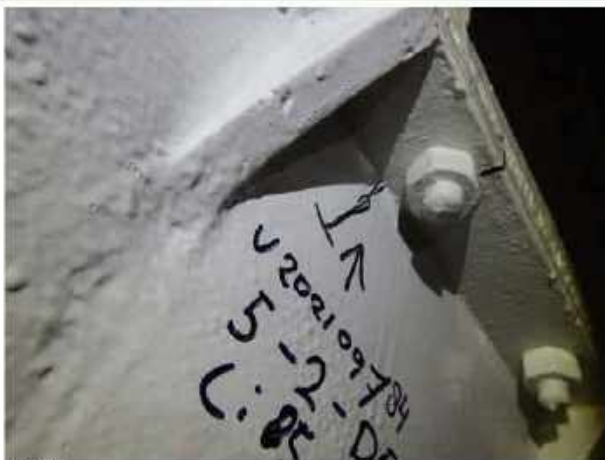
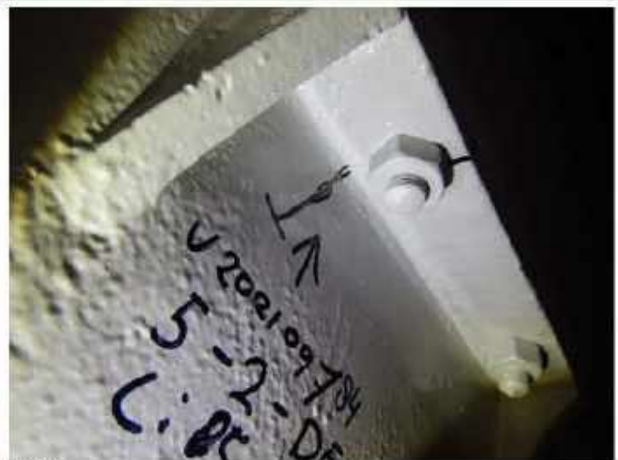
Volgnr.	: 784
Paneel	: Verdieping 5, ring 2, paneel DE
Onderdeel	: Gevelement
Gebrek	: Scheur van de flens naar het lijf
Locatie	: Boven
Omvang	: 65 mm
Opmerkingen	: Via boutgaten

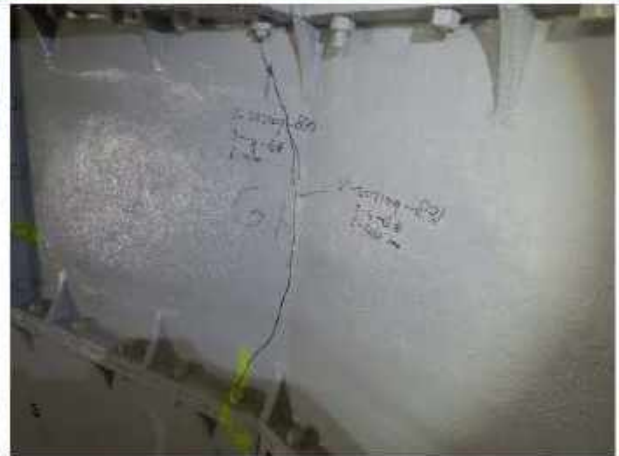
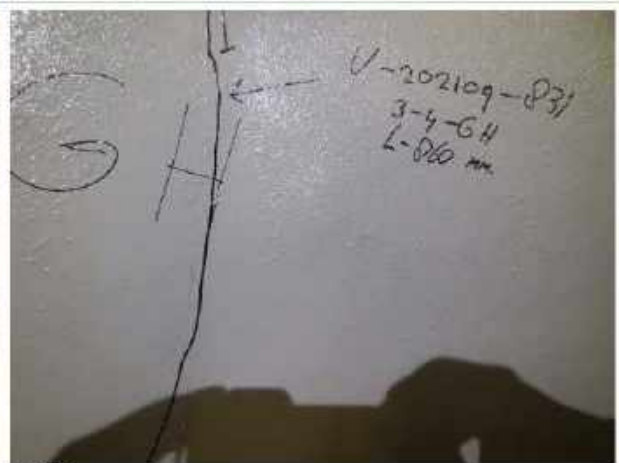
Volgnr.	: 831
Paneel	: Verdieping 3, ring 4, paneel GH
Onderdeel	: Gevelement
Gebrek	: Scheur alleen in het lijf
Locatie	: Paneel
Omvang	: 860 mm
Opmerkingen	: Geen

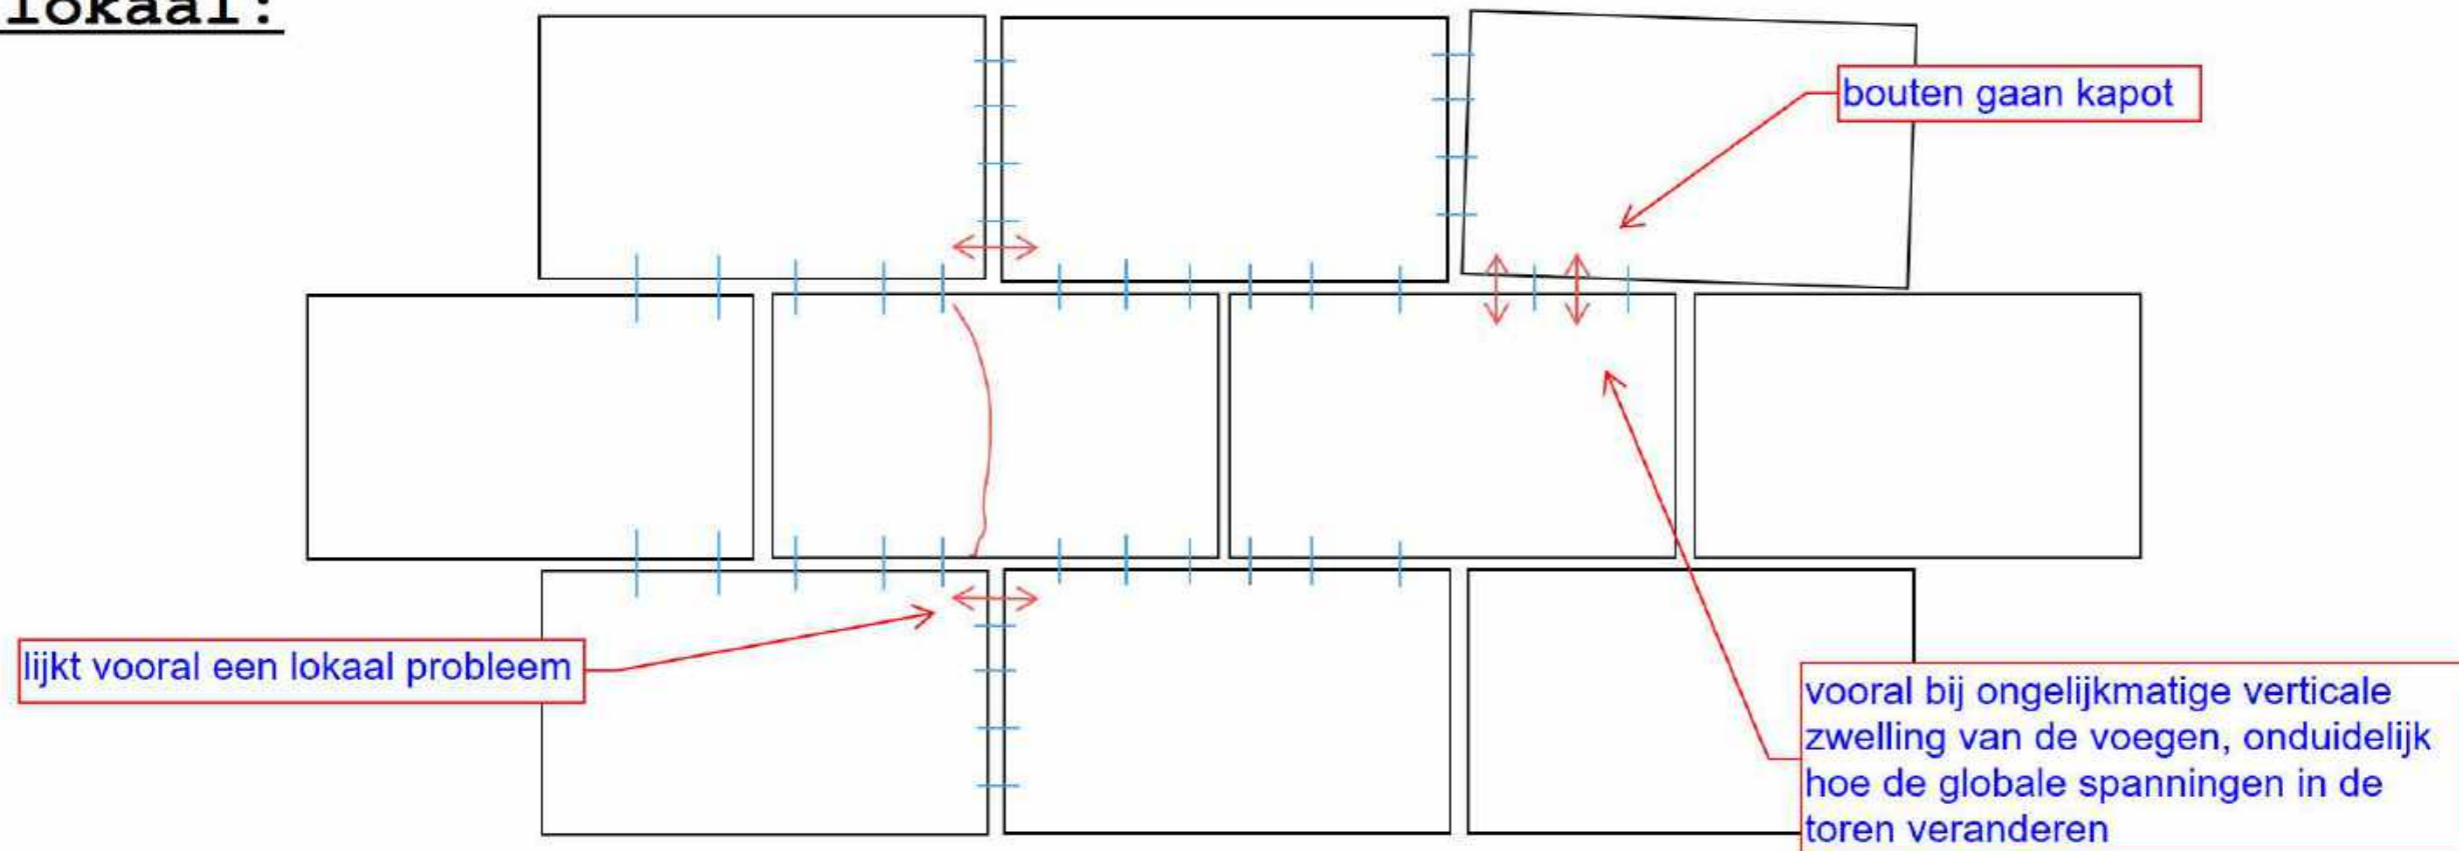
Uitzetten van de voegen beïnvloed de krachtswerking:

1. lokaal:

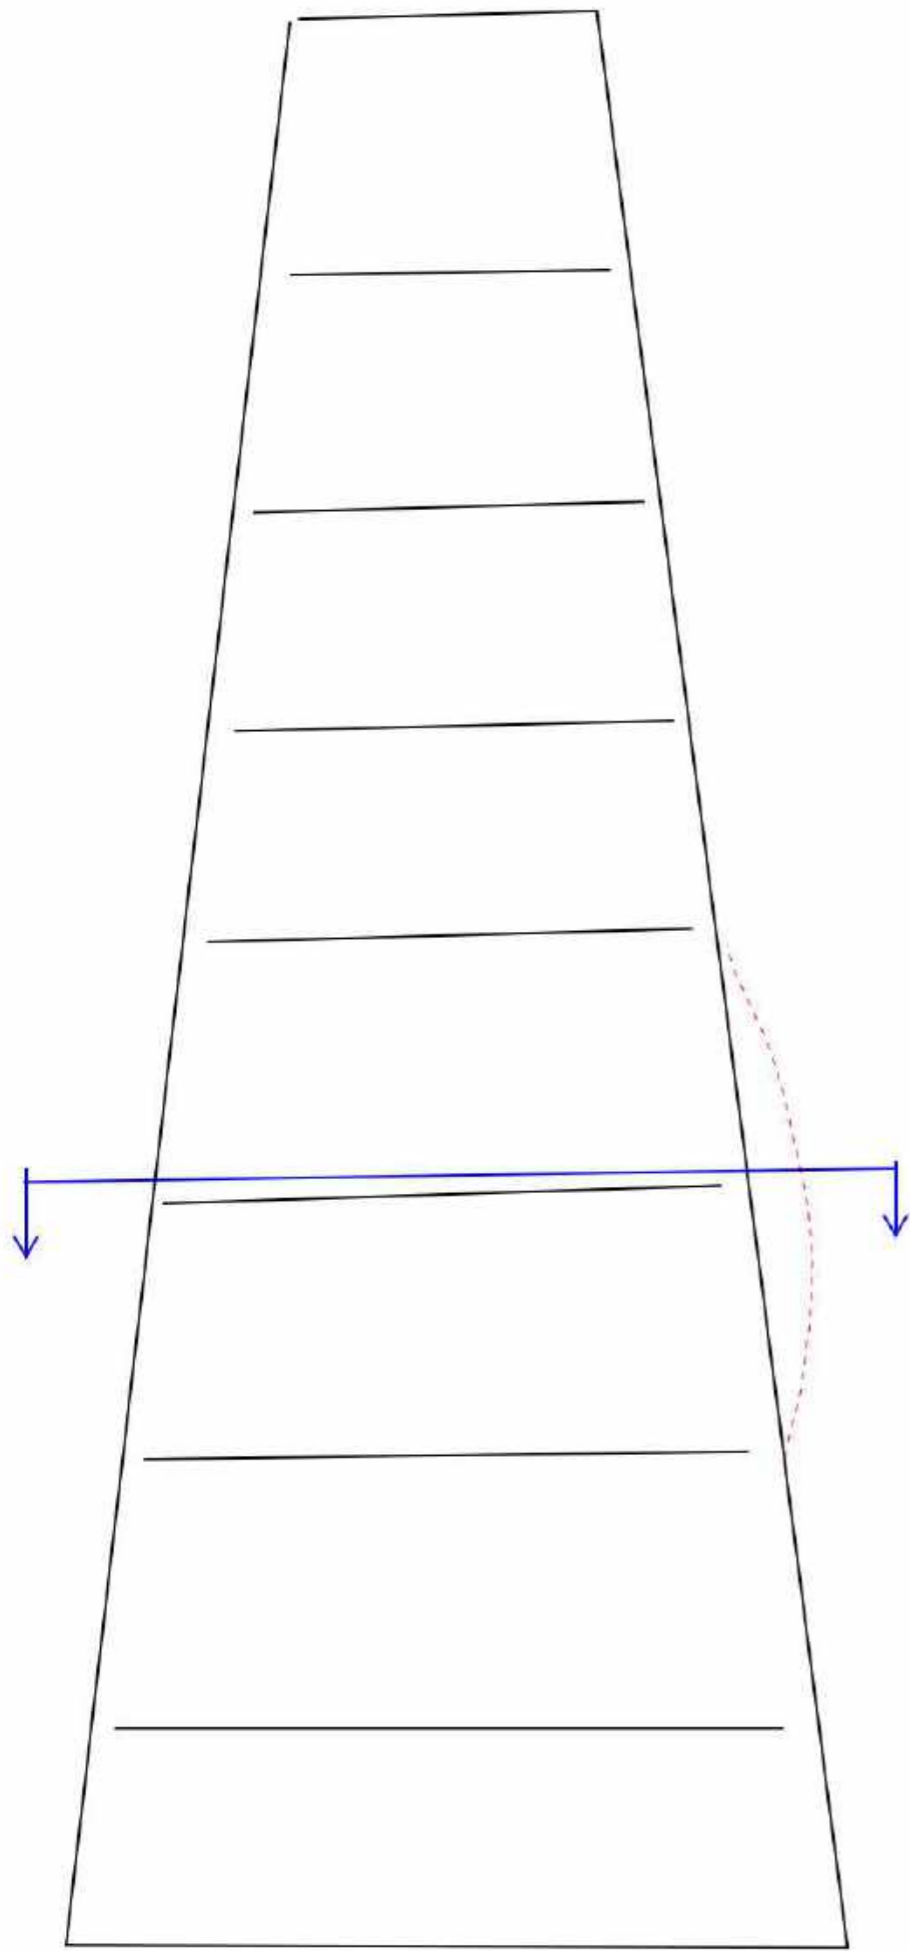
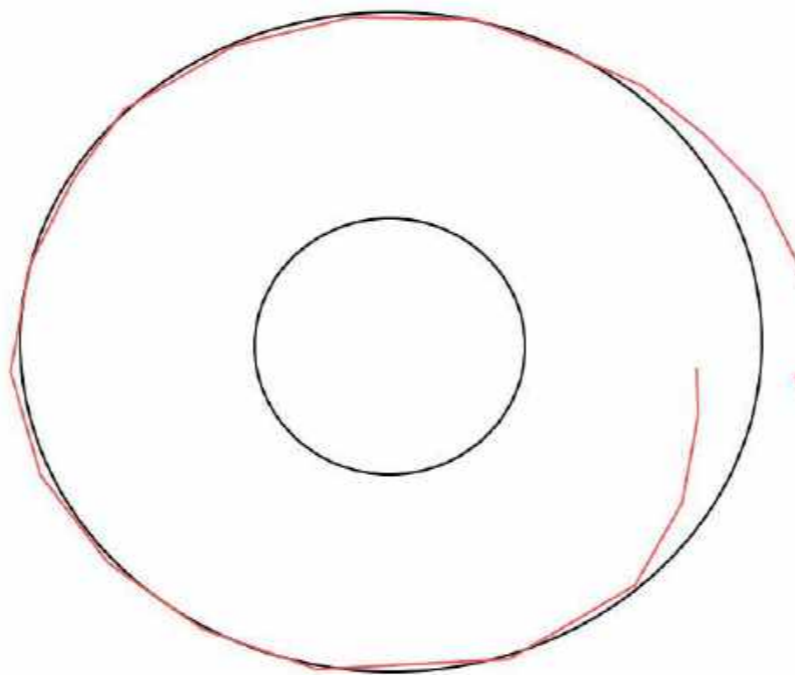
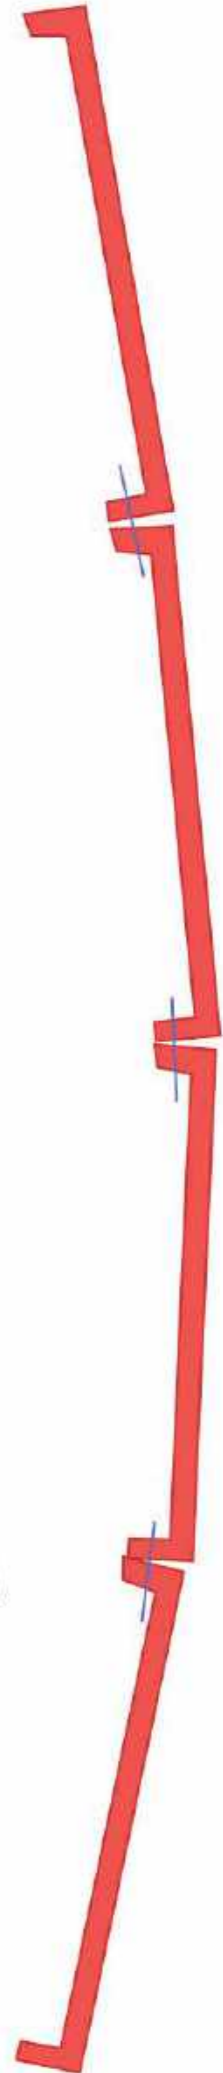
verticale scheur

Ontstaan van een verticale wandscheur over meerdere panelen

- al meerdere lange wand scheuren (binnen een paneel) aanwezig
- zeer veel kleinere gebreken/scheurtjes
- zeer bros materiaal (gietijzer) --> snelle scheurgroei
- robuustheid toren verlaagd door reeds gescheurde vloeren
- moeilijk te kwantificeren effect van de voegzwellling
- knikgevoeligheid van de wand ook lastig te berekenen

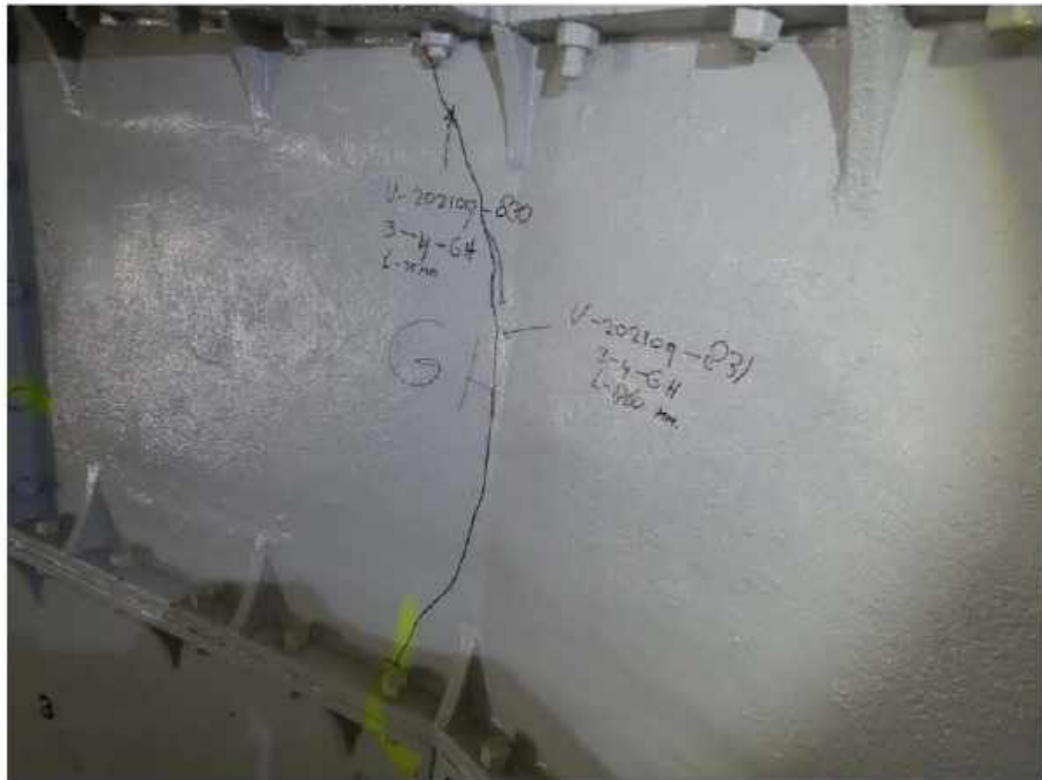
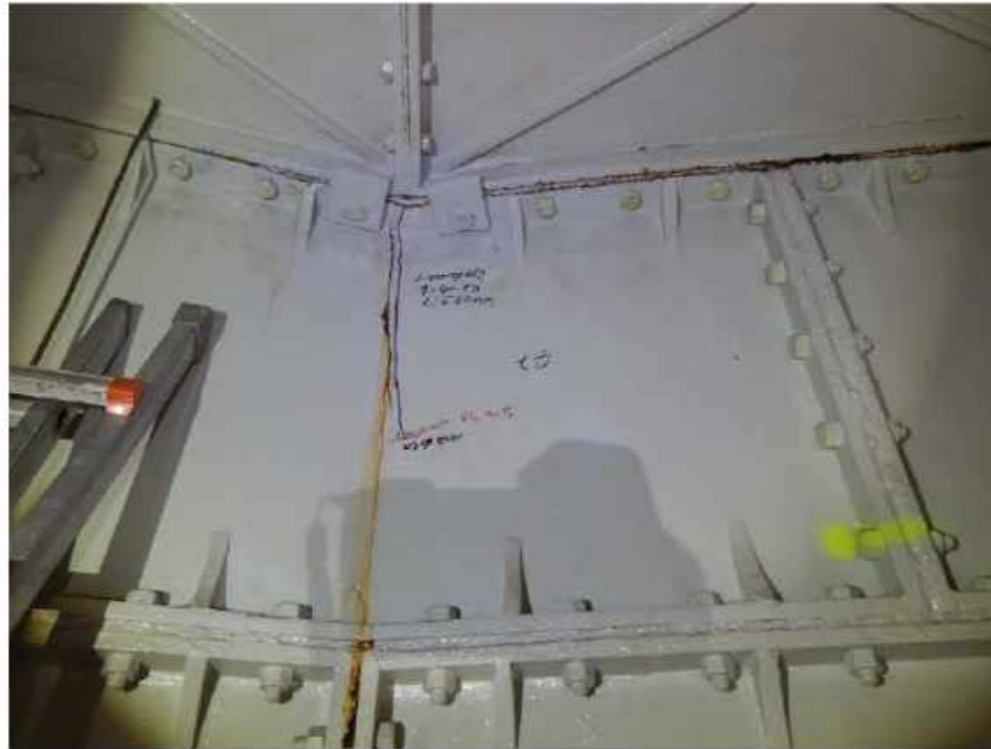
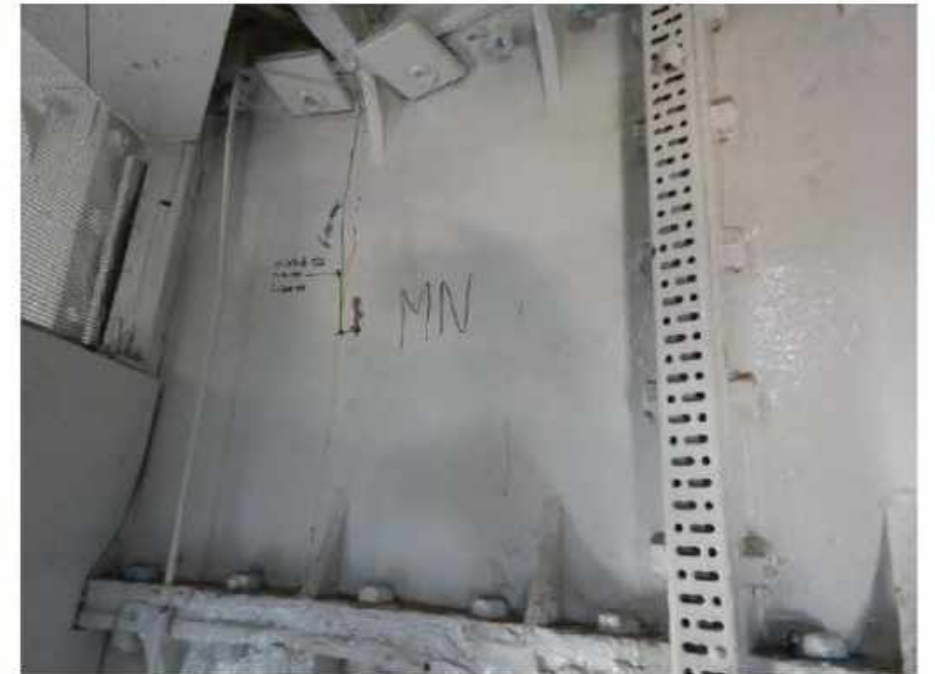
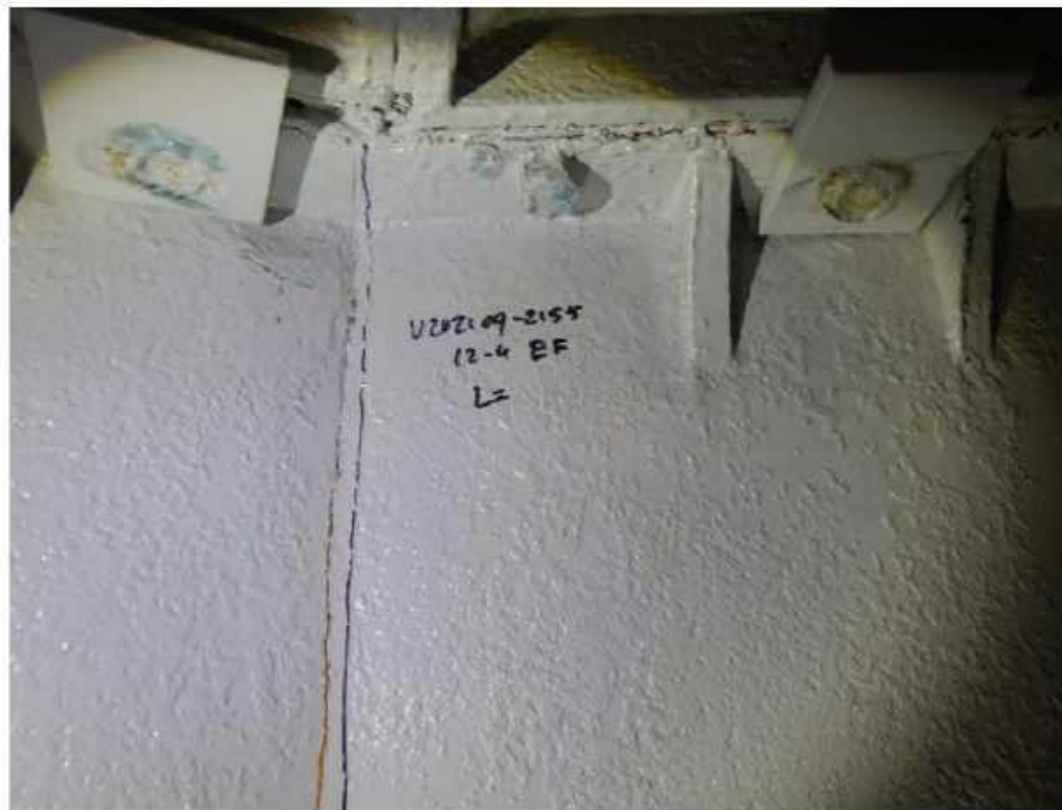
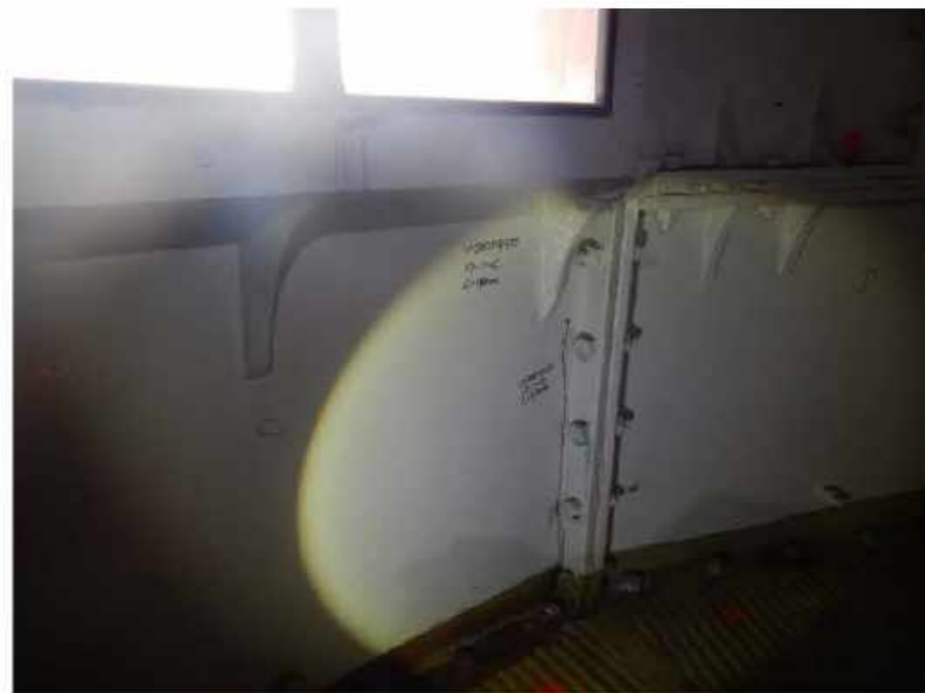
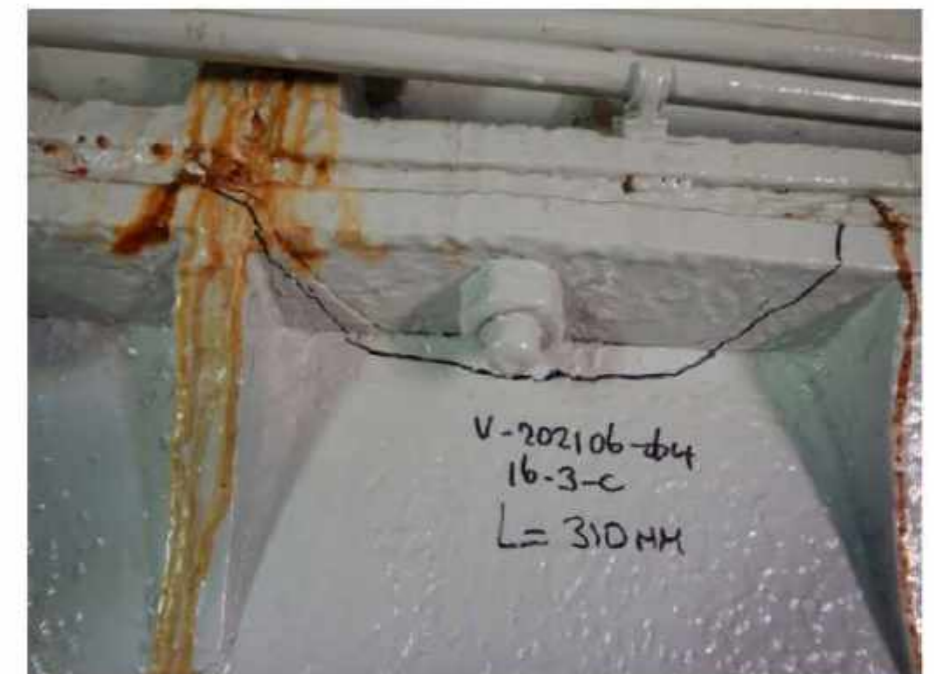
Onderstaande selectie van de kritische scheuren uit rapportage Nebest

Scheur eerder ook gevonden (dec. 2020)

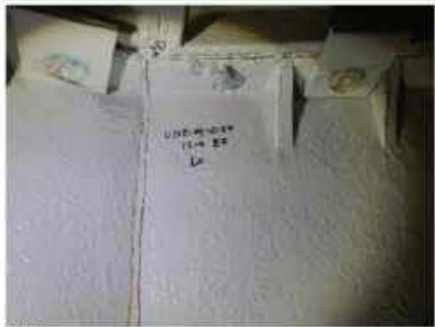
4191

Scheur eerder gevonden, maar niet in rapportage Nebest?

Gebrek	: V-202109-2155	KRITISCHE SCHEUR
Paneel	: Verdieping 12, ring 4, paneel EF	
Onderdeel	: Gevelelement	
Gebrek(en)	: Scheur van de fiens naar het lijf	
Locatie	: Midden gevel	
Omvang	: 510 mm	
Opmerkingen	: Geen

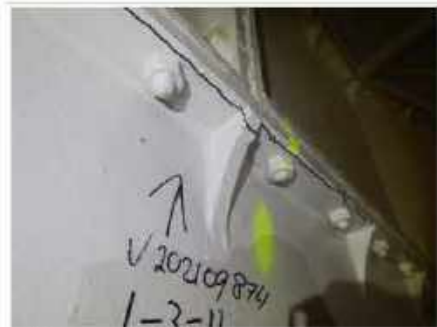
9215
 Gebrek : V-202109-874
 Paneel : Verdieping 1, ring 3, paneel N
 Onderdeel : Gevelement
 Gebrek(en) : Scheur alleen in de flens
 Locatie : Boven
 Omvang : 780 mm
 Opmerkingen : Geen
