Onderwerp: stopaq Lange Jaap voornemen

Onderwerp: 42212 Scheuren Lange Jaap

Onderzoeksrapport
Scheurvorming vloeren

Vuurtoren Lange Jaap

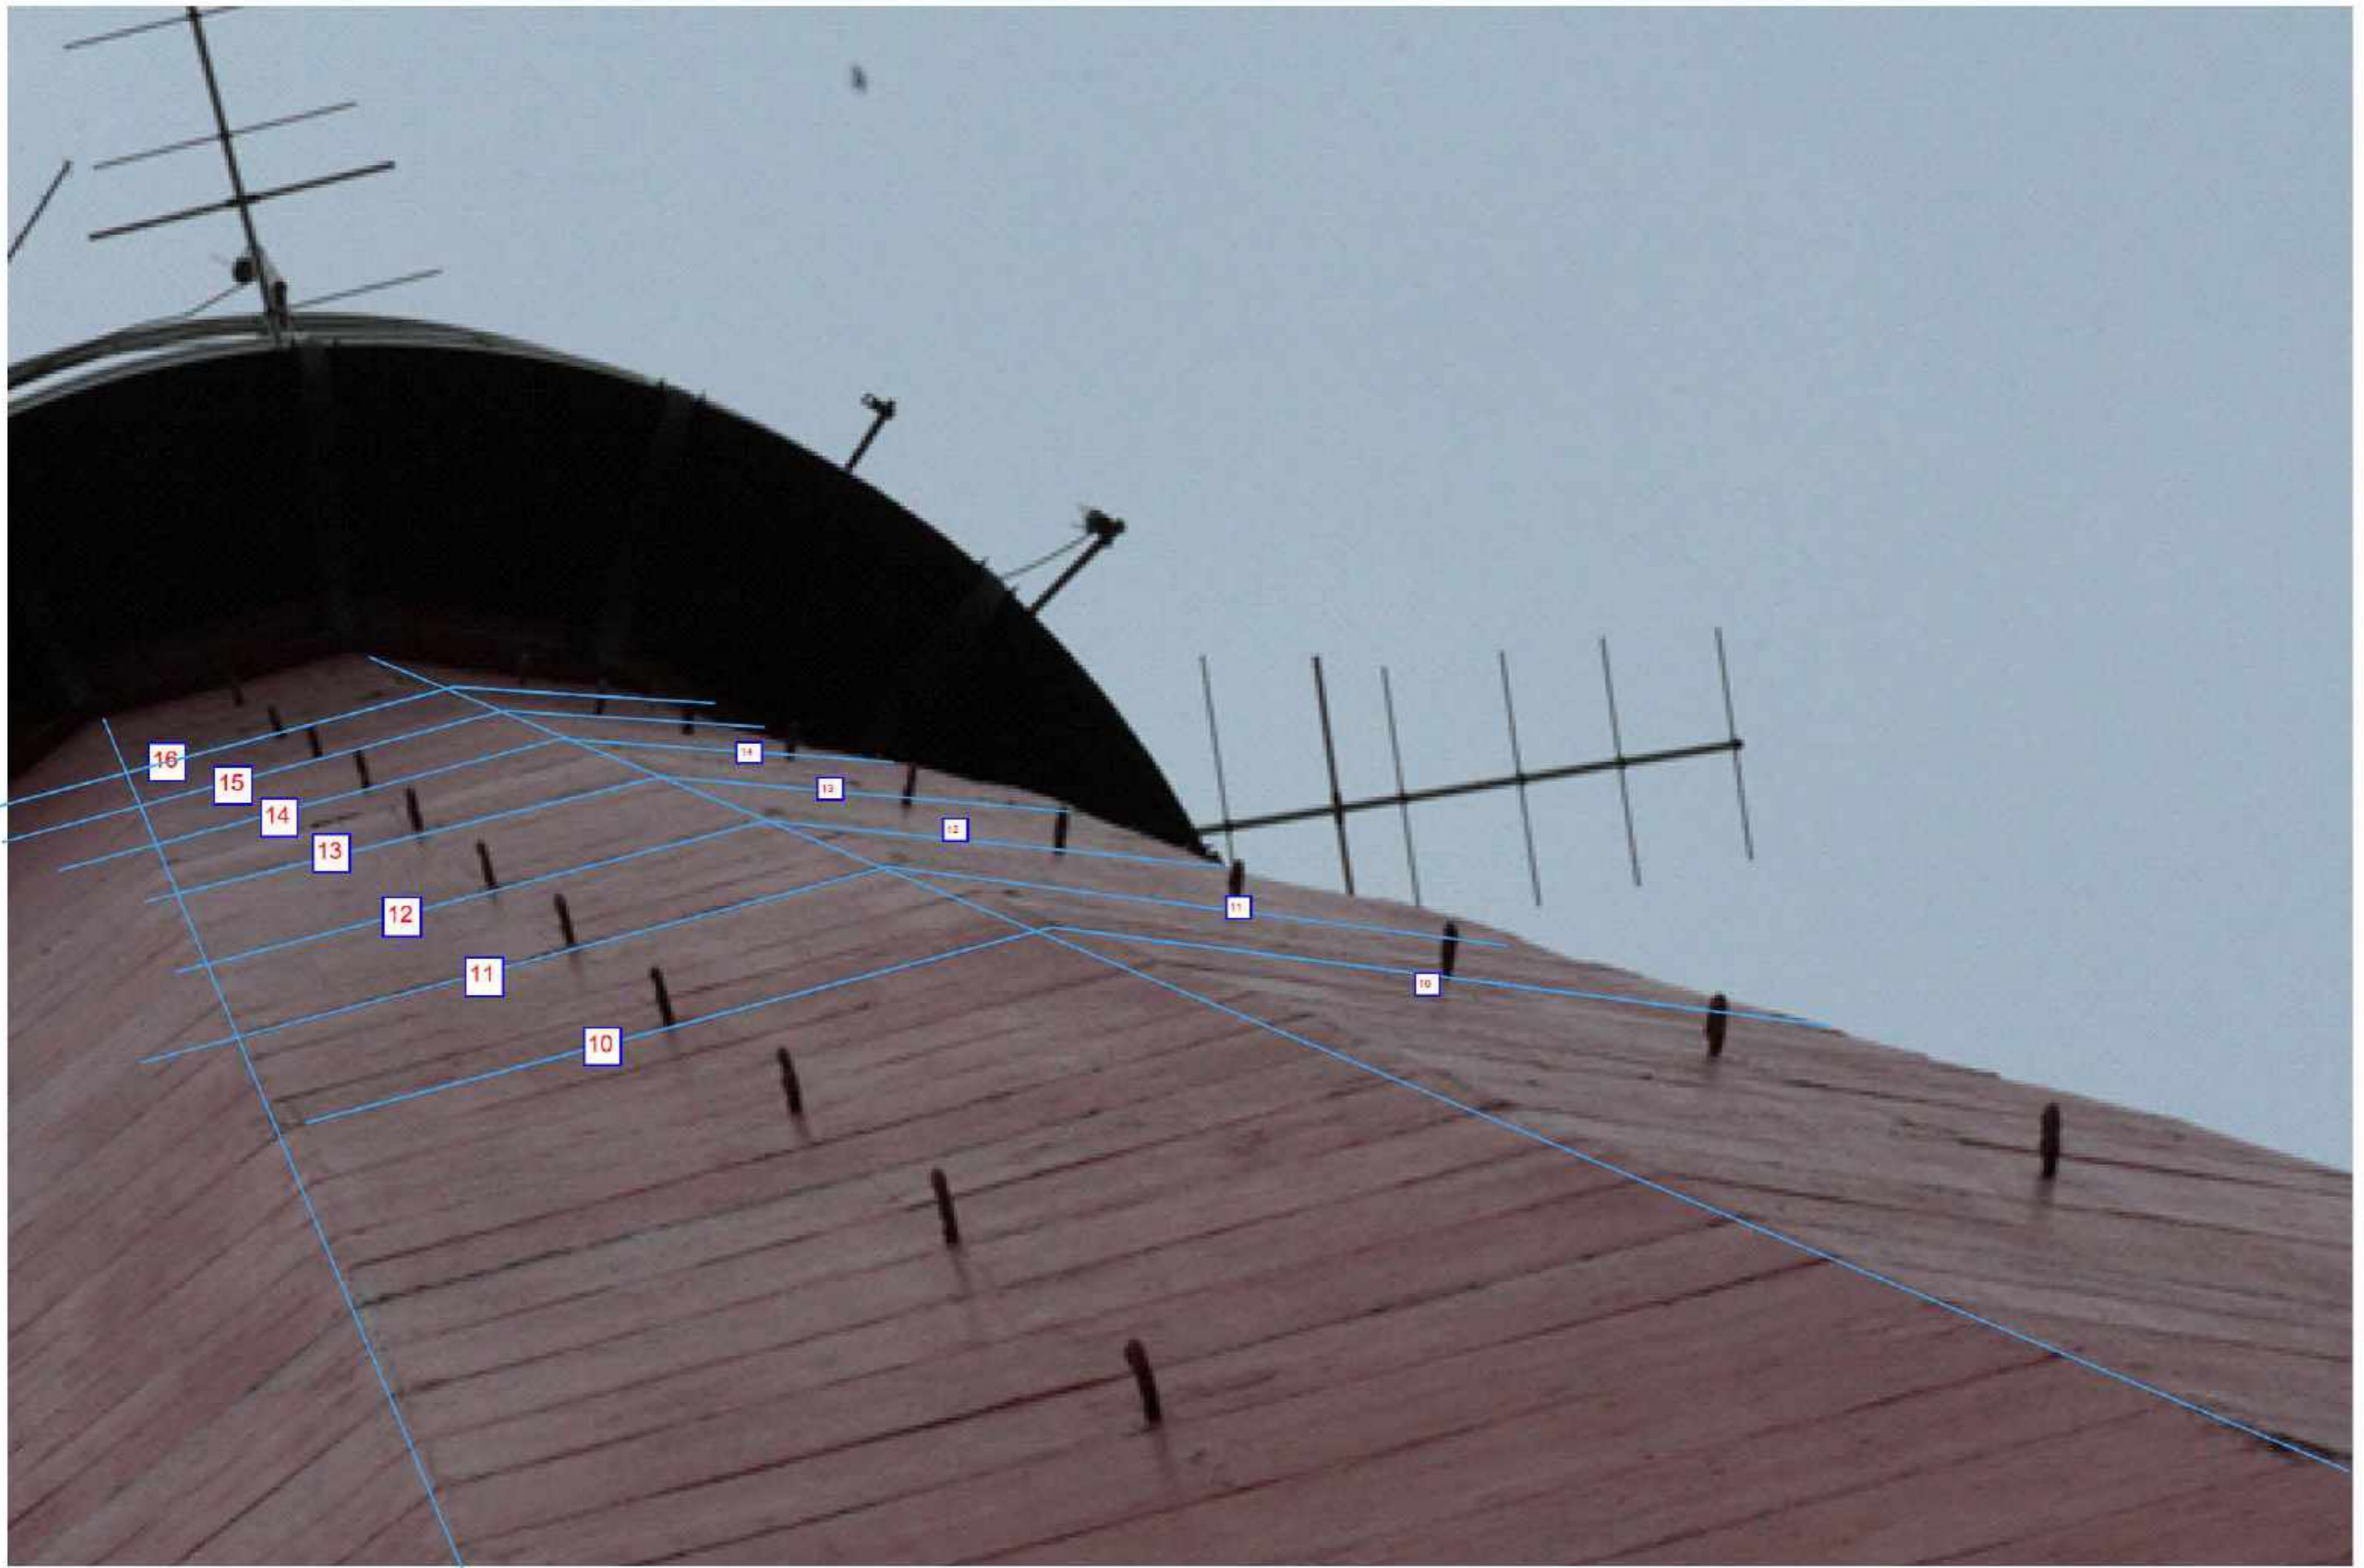
Veel gebroken bouten in buitenwand, in sommige panelen is zeker de helft gebroken.

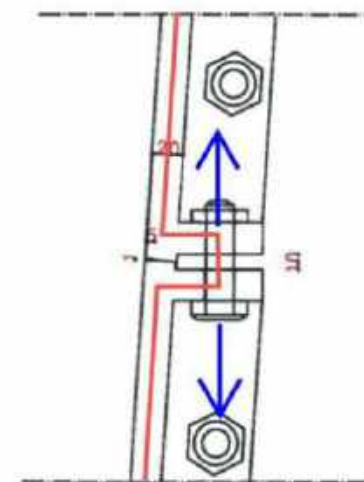
Wat er nu gebeurt is dat wandpanelen in de knikken (zie figuur onder) over de gehele paneelhoogte scheuren.

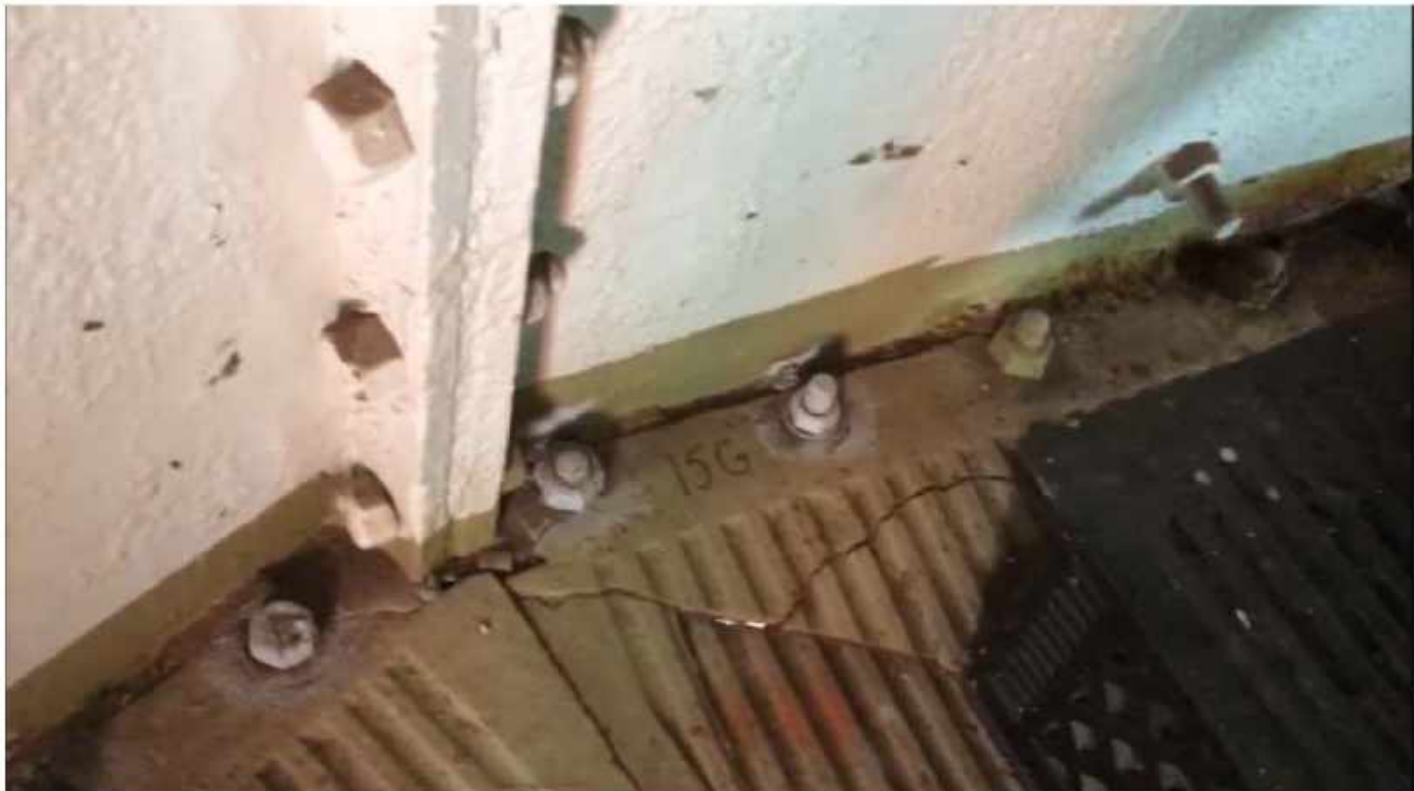
Figuur 6: bezwaken vloer op niveau 15 nabij transportroute

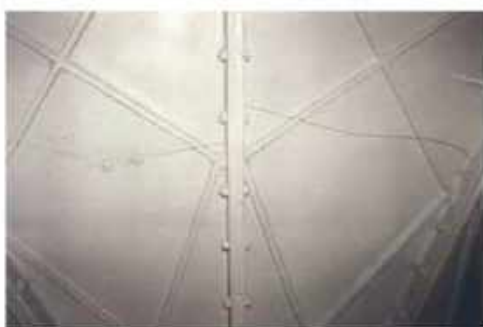
Foto 3, scheurvorming vloer (v.a. onderzijde)

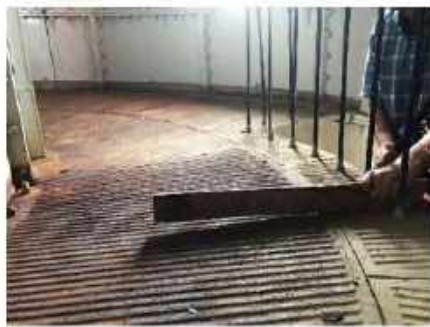
Foto 6: Zichtbaar scheve vloer

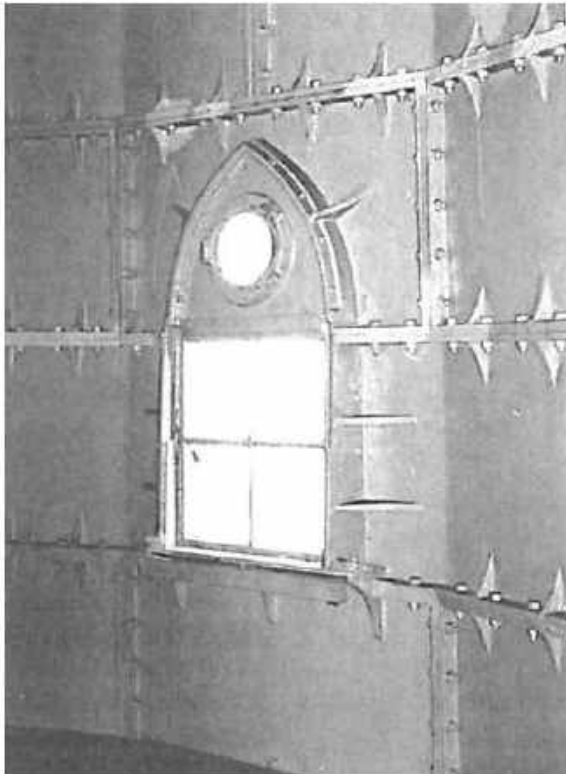
Verbindingssysteem wandelementen

De constructieve opbouw van de toren kent vele discontinuïteiten. Deze zijn van belang omdat hier ongunstige spanningspieken kunnen optreden die initiërend of katalyserend kunnen zijn voor het optreden van scheurvorming:

- Gevouwen wandplaatvelden (tbv 16 hoeken van de doorsnede).
- Toepassing halfsteensverband in gevel en vloer.
- Sparingen in wand (raampartijen) en vloer.
- Excentriciteit van de stuikverbindingen met eenzijdige randverstijvingen en bouten.
- Niet duidelijk is of de vlakke stuikverbindingen van de ringen over de gehele omtrek gelijkmatig aanliggen en dragen omdat tussenruimten gevuld en afgedicht zijn met ijzercement.
- Er zijn dwangvlakken voorzien in de stuikverbinding. Bij het spannen van de bouten treedt er rotatie op van de verbindingssplaten met mogelijk ongunstige invloed op het stuik-contactvlak

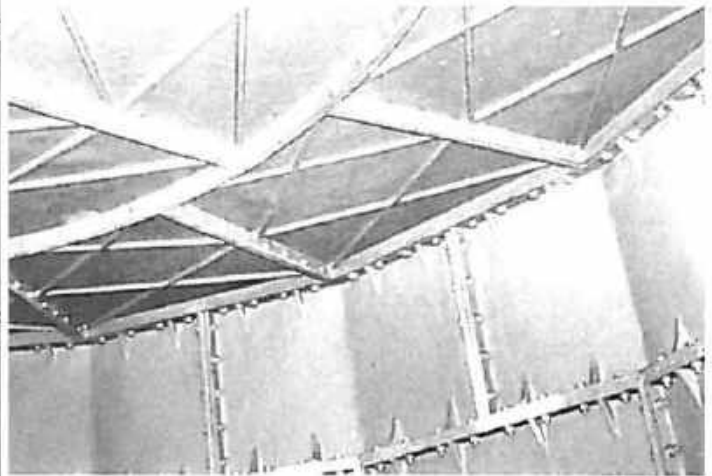
Verbindingen en verstijvingen vloerelementen
Primaire randverstijvers vloerpanelen
Secundaire (X-vormige) tussenverstijvers vloerpanelen

Mogelijk ongunstige consequenties van de detaillering van de verbinding van vloer met wand

- Situatie 1 Het onderste contactpunt ligt aan. Er ontstaat een tegenwerkend koppel overeenkomstig de beide pijlen. Omdat dit tegenwerkend koppel alleen optreedt ter plaatse van de vloerverstijvers (onderste plaatje) resulteert dit in hoge geconcentreerde spanningen

- Situatie 2 Het onderste contactpunt ligt niet aan. In dat geval wordt de rotatie van de vloer verhinderd door de bout in de dekplaat. In dat geval wordt de dekplaat ter plaatse van het vrije overstek sterk belast op een opgedrongen rotatie vanuit de vloer wat reduceert in hoge geconcentreerde verbuiging van de vloerplaat en als gevolg hoge spanningsniveaus in de vloerplaat.

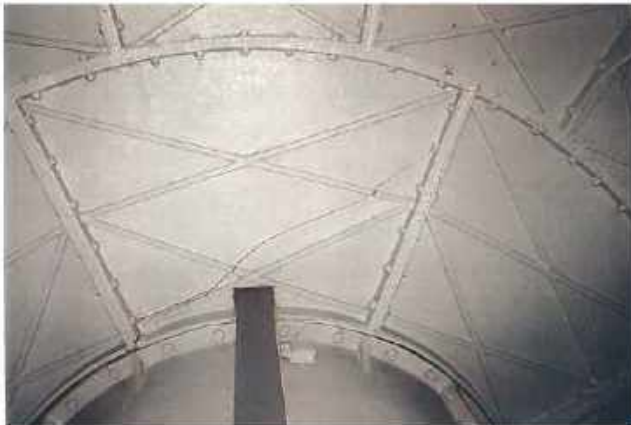
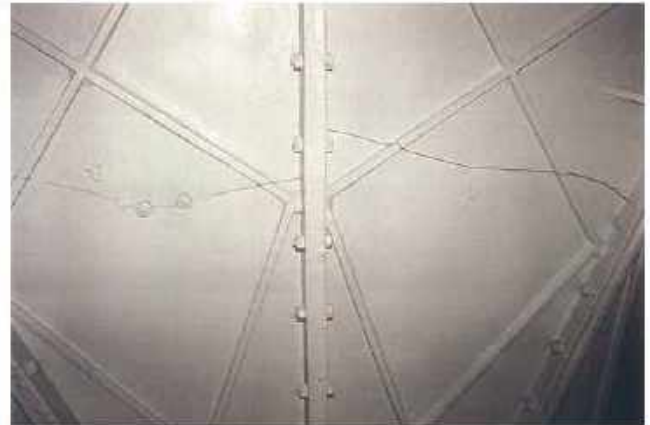
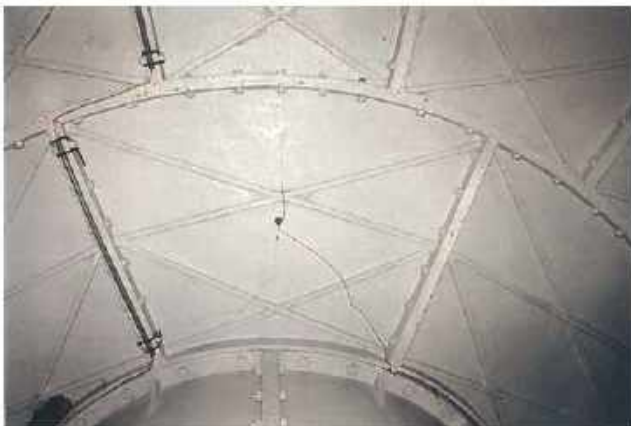
Foto's uit document 04

- De scheuren lopen door over vloerverstijvingen en buigen veelal niet af langs de verstijver.
- Ontbrekende informatie ten aanzien van de scheuren:
 - Aanwezigheid van kleine scheuren of scheurinitiaties

- Scheurgroei in de tijd (monitoring)
 - Indicaties ter plaatse van het ontstaan van de scheuren (bijvoorbeeld excentriciteiten, lokale passingsafwijkingen).

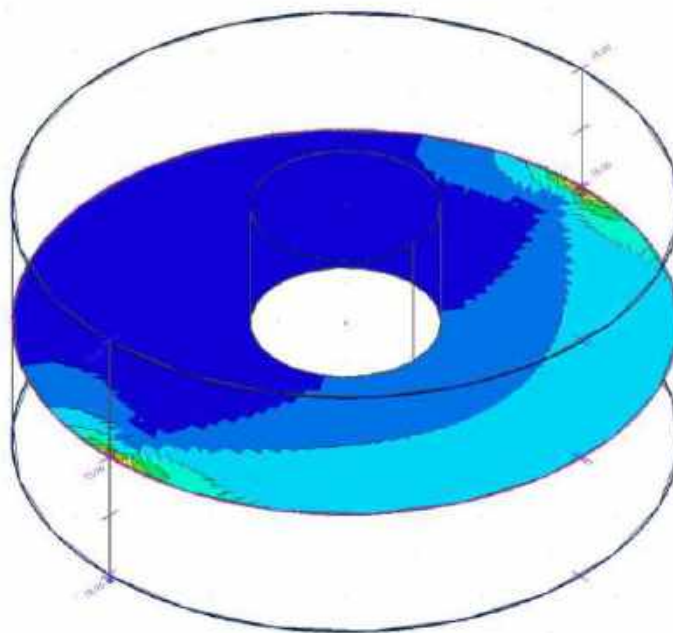
Vergelijkingsspanning (bovenzijde van de vloerplaat)

- De vastgestelde spanningsniveau liggen in de orde van 30 N/mm². Omdat het hier opgelegde vervormingen betreft kan de spanning aan de onderzijde van een vloerverstijver veel hoger zijn door de grotere afstand van de uiterste vezel tot de neutrale lijn. Dit laatste dient in een meer geavanceerd rekenmodel te worden vastgesteld.

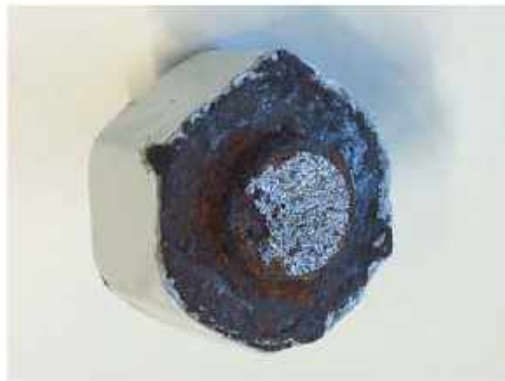
Een mogelijk gevolg van onvolledige dragende werking van de voegvulling is dat er in de randverstijvers van de wand op enkele plaatsen al scheuren zijn vastgesteld (zie foto) als deze doorgroeien in de wand is dit bedreigend voor het voortbestaan van de toren.

(dit type scheurvorming is in 2010 niet gerapporteerd, omdat deze scheuren minder open staan is het mogelijk dat ze bij het onderzoek in 2010 gemist zijn).

Enkele van de bouten van de uitgenomen plaatvelden zijn beschouwd. Deze zijn volledig bros bezwaken. Dit betekent dat als er opgedrongen trek-spanningen in de bouten optreden dat er dan een progressive collapse over meerdere bouten kan optreden (een oorzaak van grote trekspanning is bijvoorbeeld het optreden van zwelroest in de voeg). (Dit effect is in 2010 niet expliciet gerapporteerd).

- de scheuren in de vloeren zijn niet direct bedreigend voor de vloerfunctie (door de lipjes)
- het effect van de scheuren in de vloeren op de stabiliteit van de toren wordt aanvullend rekenkundig onderzocht
- doorslag van vocht door de wand is een serieuze bedreiging en moet z.s.m. worden opgelost (Er is al met conserveringsspecialist van RWS contact gelegd (Carolien Nieuwland)
- de brosheid van de bouten is een aandachtspunt, zeker in combinatie met zwelroest van voegvullingen).
- scheuren in de randverstijvers van de wanden moeten goed gemonitord worden deze kunnen op termijn een bedreiging gaan worden voor de toren.

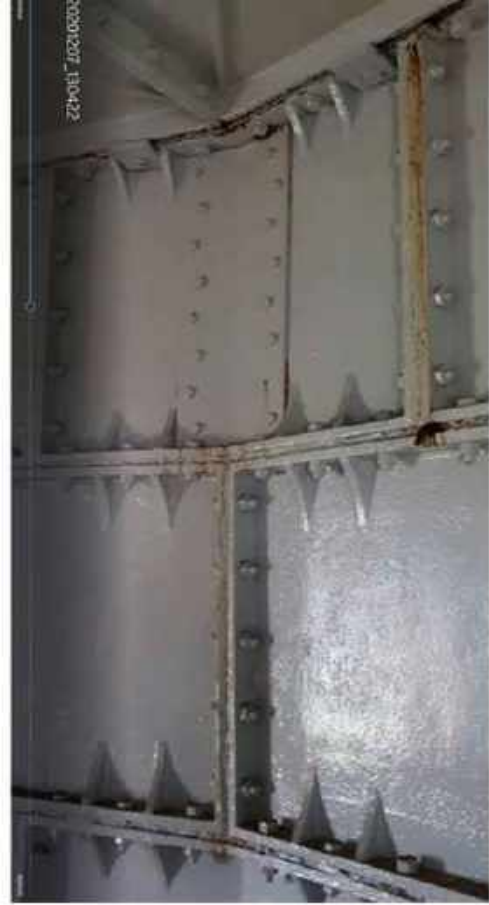
1 plaatveld op verdieping 9, ring 4 -> komt met de huidige randvoorwaarden niets uit -> n groter dan > 19
2 plaatvelden n = 24.54
4 plaatvelden n = 15.92

Grofweg kun je stellen dat de scheur op verdieping 3 qua knik belangrijker is.
