Onderwerp: 42212 Scheuren Lange Jaap

- betreft grote gietijzeren (1865) vuurtoren Kijkduin bij Den Helder (sheet 1)
- rijksmonument
- al decennia scheurvorming in vloeren (niet nodig voor constructieve veiligheid toren)
- sinds enkele jaren sterk progressieve beginnende scheurvorming in wanden als gevolg van lekkende voegen met voegzwellling (sheet 6)

Onderzoeksrapport
Scheurvorming vloeren

Vuurtoren Lange Jaap Schade onderzoeksrapport

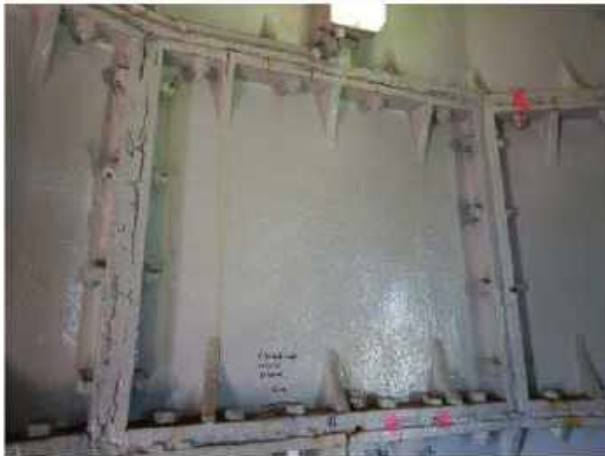
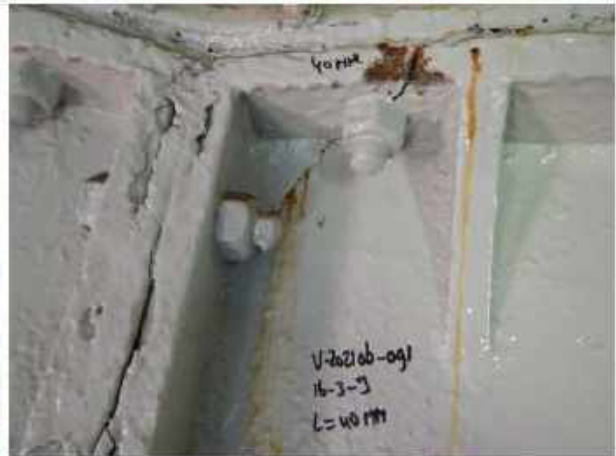
Volgnr. : 91
Paneel : Verdieping 16, ring 3, paneel J
Onderdeel : Gevelement
Gebrek : Scheur van de flens naar het lijf
Locatie : Rechtsboven
Omvang : 40 mm
Opmerkingen : Loopt door in de lijf

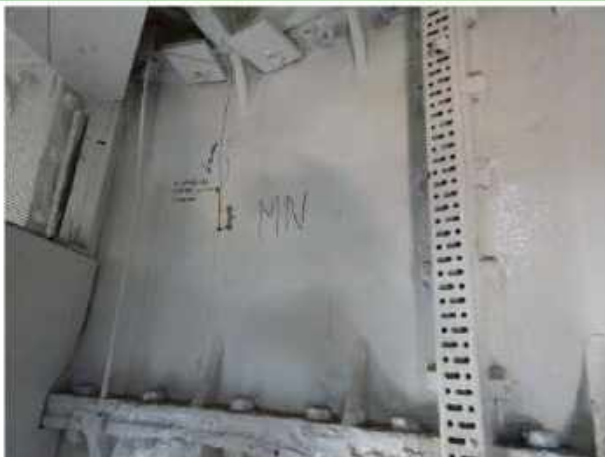
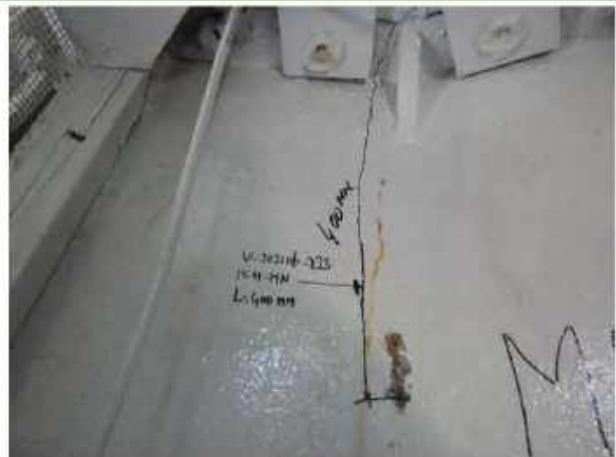
Volgnr. : 223
Paneel : Verdieping 15, ring 4, paneel MN
Onderdeel : Gevelement
Gebrek : Scheur van de flens naar het lijf
Locatie : Links boven
Omvang : 400 mm
Opmerkingen : Geen

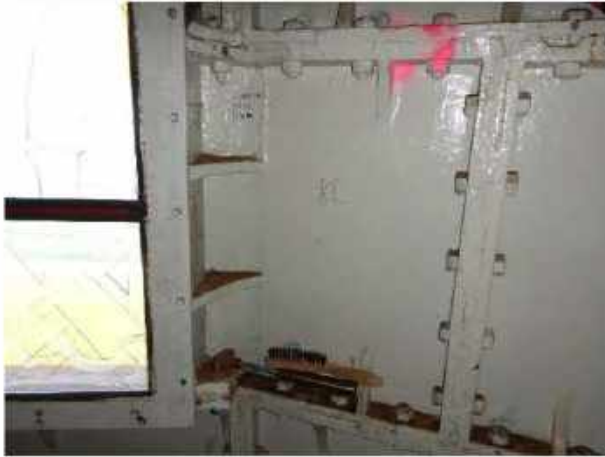
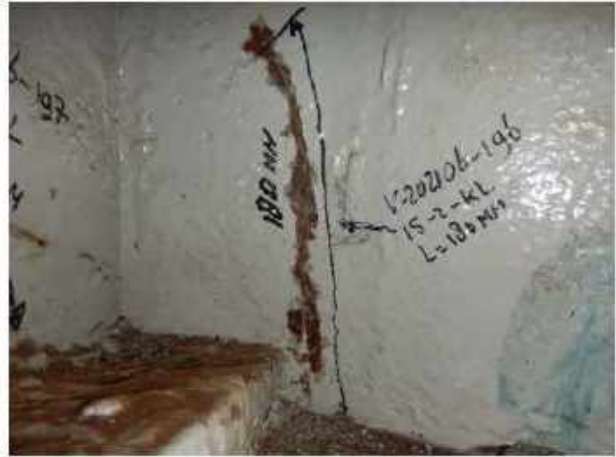
Volgnr. : 196
Paneel : Verdieping 15, ring 2, paneel KL
Onderdeel : Gevelement
Gebrek : Scheur alleen in het lijf
Locatie : Links
Omvang : 95 mm
Opmerkingen : Geen

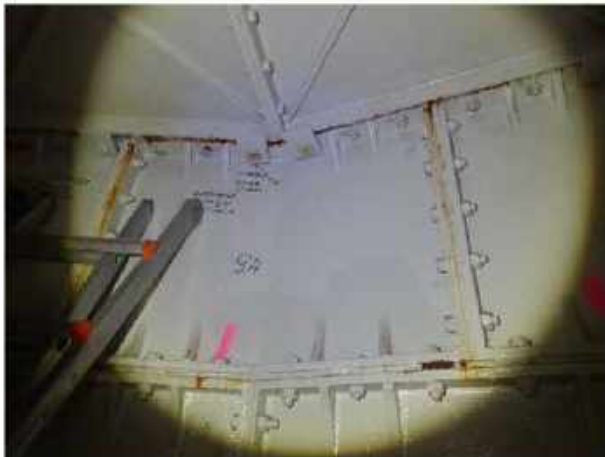
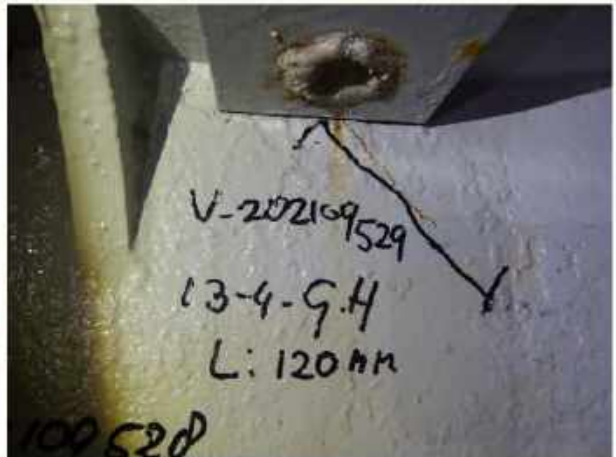
Volgnr. : 529
Paneel : Verdieping 13, ring 4, paneel GH
Onderdeel : Gevelement
Gebrek : Scheur van de flens naar het lijf
Locatie : Boven
Omvang : 120 mm
Opmerkingen : Geen

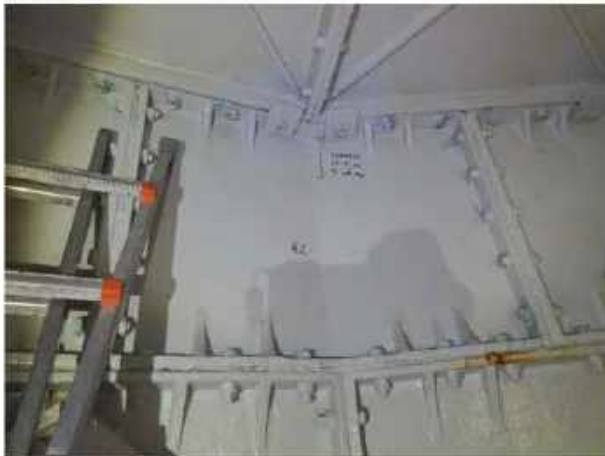
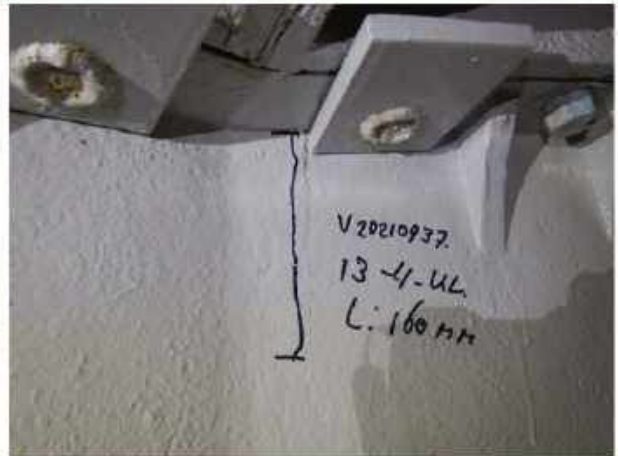
Volgnr.	: 537
Paneel	: Verdieping 13, ring 4, paneel KL
Onderdeel	: Gevelement
Gebrek	: Scheur alleen in het lijf
Locatie	: Boven
Omvang	: 160 mm
Opmerkingen	: Geen

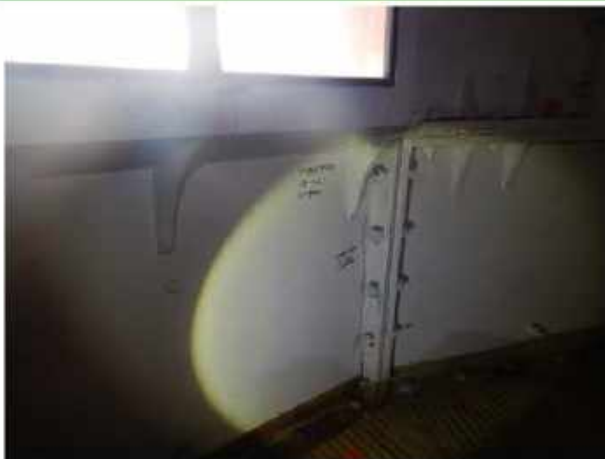
Volgnr.	: 471
Paneel	: Verdieping 13, ring 1, paneel C
Onderdeel	: Gevelement
Gebrek	: Scheur van de flens naar het lijf
Locatie	: Rechts
Omvang	: 530 mm
Opmerkingen	: Geen

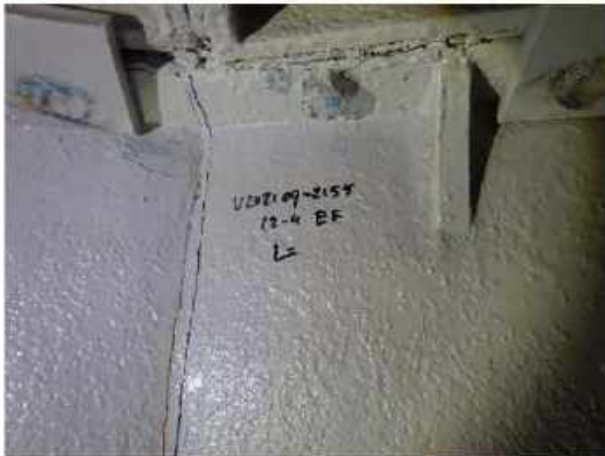
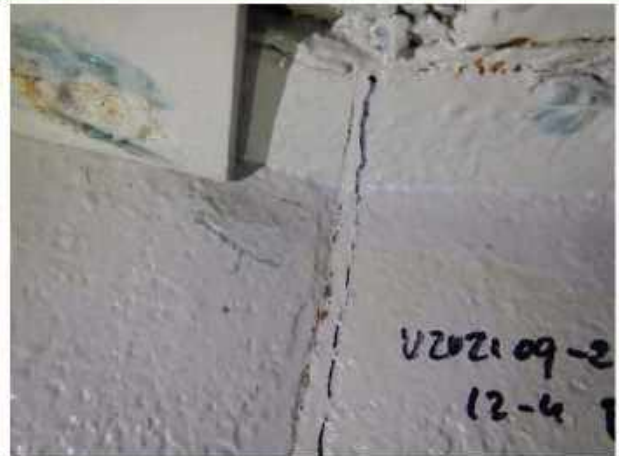
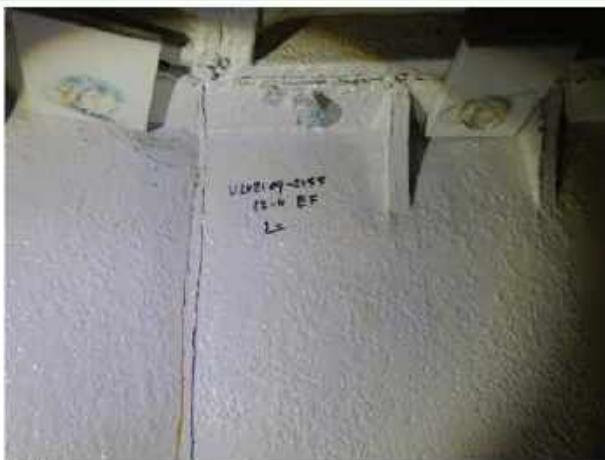
Volgnr.	: 2155
Paneel	: Verdieping 12, ring 4, paneel EF
Onderdeel	: Gevelement
Gebrek	: Scheur van de flens naar het lijf
Locatie	: Midden gevel
Omvang	: 510 mm
Opmerkingen	: Geen

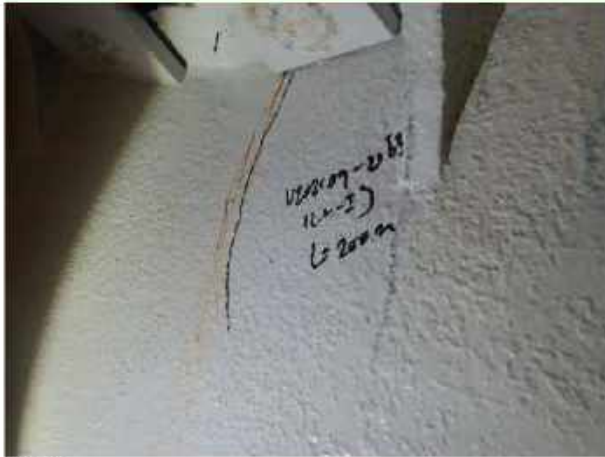
Volgnr. : 2163
Paneel : Verdieping 12, ring 4, paneel IJ
Onderdeel : Gevelement
Gebrek : Scheur van de flens naar het lijf
Locatie : Bout 1 van (13)J
Omvang : 200 mm
Opmerkingen : Geen

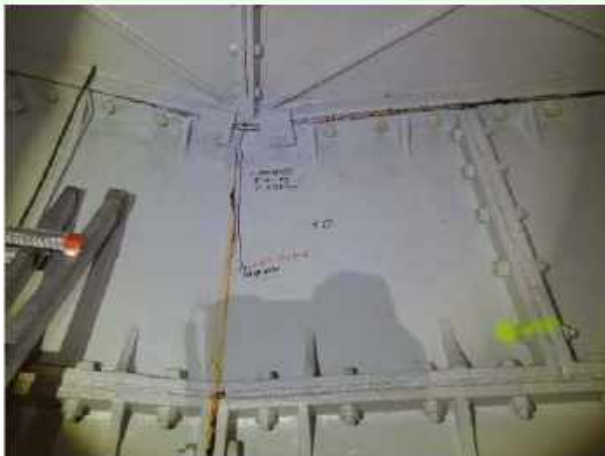
Volgnr. : 682
Paneel : Verdieping 9, ring 4, paneel IJ
Onderdeel : Gevelement
Gebrek : Scheur van de flens naar het lijf
Locatie : Paneel
Omvang : 530 mm
Opmerkingen : Loopt door in paneel

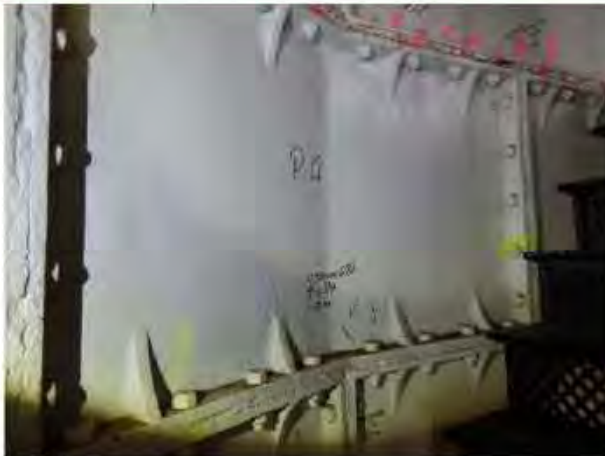
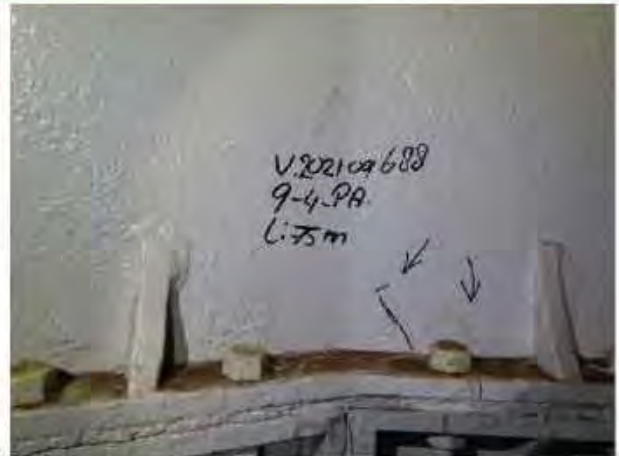
Volgnr.	: 688
Paneel	: Verdieping 9, ring 4, paneel PA
Onderdeel	: Gevelement
Gebrek	: Scheur van de flens naar het lijf
Locatie	: Onder
Omvang	: 75 mm
Opmerkingen	: In paneel

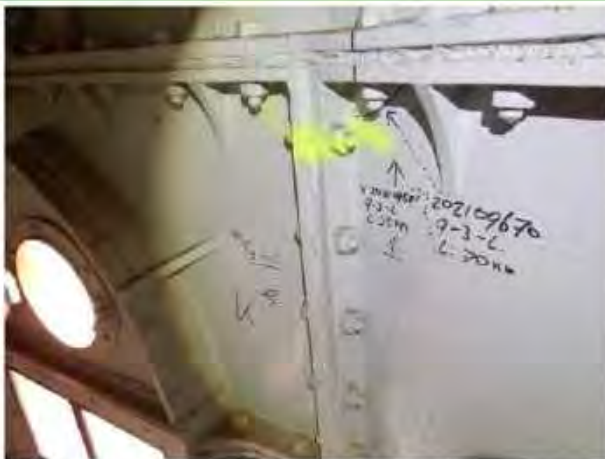
Volgnr.	: 670
Paneel	: Verdieping 9, ring 3, paneel L
Onderdeel	: Gevelement
Gebrek	: Scheur alleen in het lijf
Locatie	: Paneel
Omvang	: 70 mm
Opmerkingen	: Geen

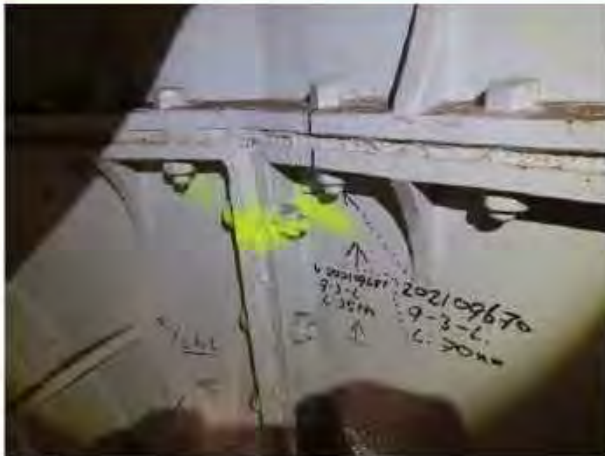
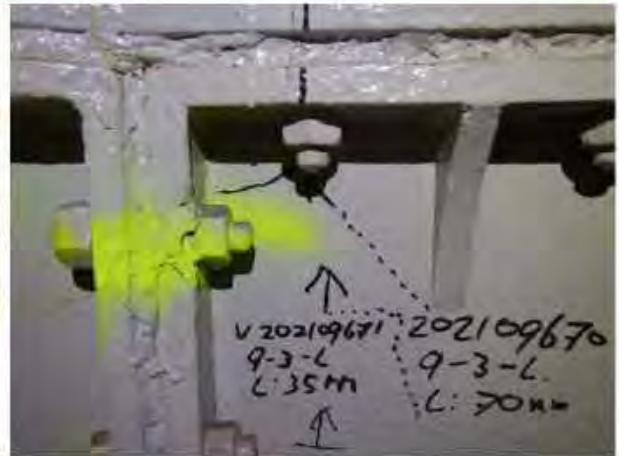
Volgnr. : 671
 Paneel : Verdieping 9, ring 3, paneel L
 Onderdeel : Gevelement
 Gebrek : Scheur van de flens naar het lijf
 Locatie : Boven
 Omvang : 35 mm
 Opmerkingen : Geen

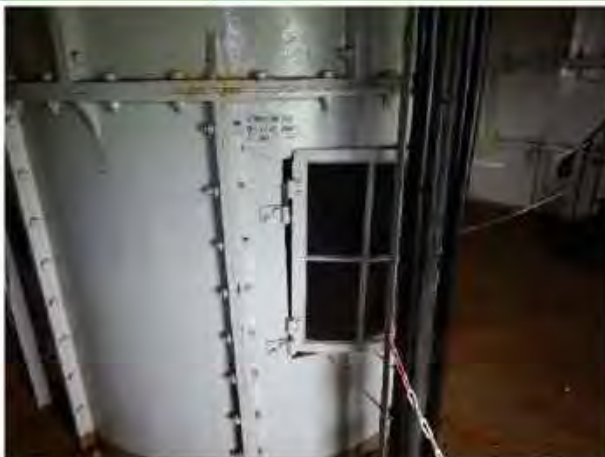
Volgnr. : 712
 Paneel : Verdieping 9, ring 1, paneel C
 Onderdeel : Kern
 Gebrek : Scheur alleen in het lijf
 Locatie : Paneel
 Omvang : 130 mm
 Opmerkingen : Bij deurtje

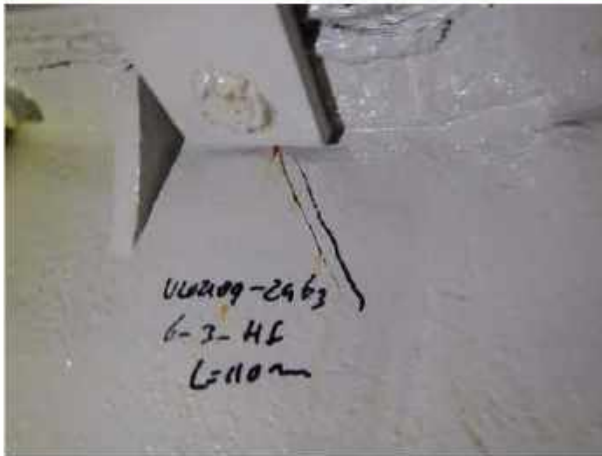
Volgnr.	: 2463
Paneel	: Verdieping 6, ring 4, paneel HI
Onderdeel	: Gevelement
Gebrek	: Scheur van de flens naar het lijf
Locatie	: Boven midden
Omvang	: 110 mm
Opmerkingen	: Geen

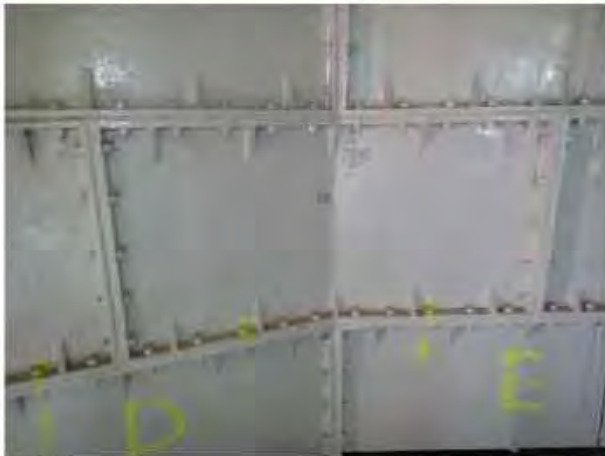
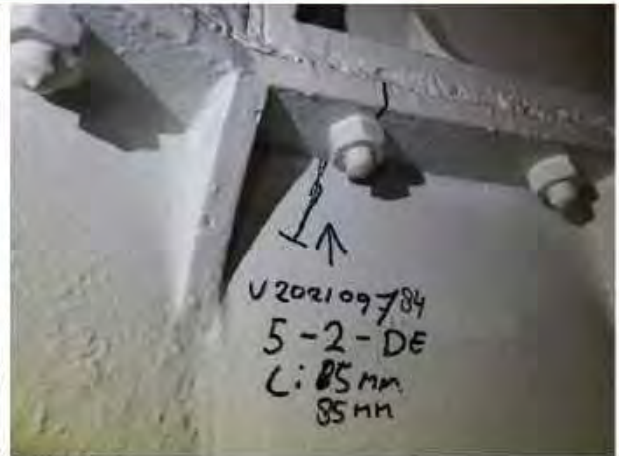
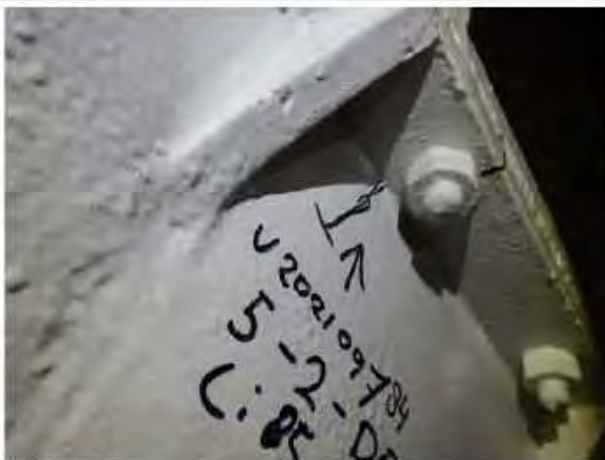
Volgnr.	: 784
Paneel	: Verdieping 5, ring 2, paneel DE
Onderdeel	: Gevelement
Gebrek	: Scheur van de flens naar het lijf
Locatie	: Boven
Omvang	: 65 mm
Opmerkingen	: Via boutgaten

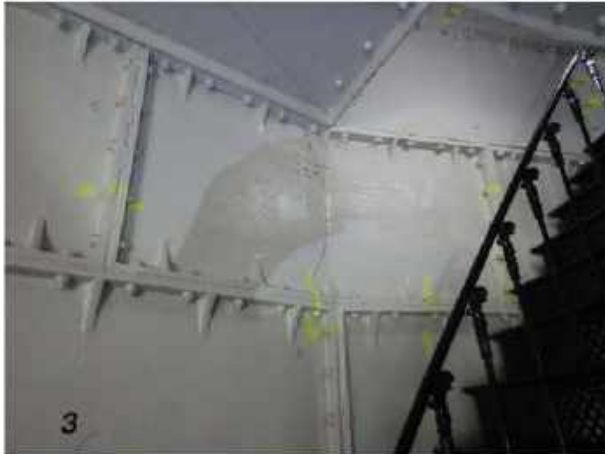
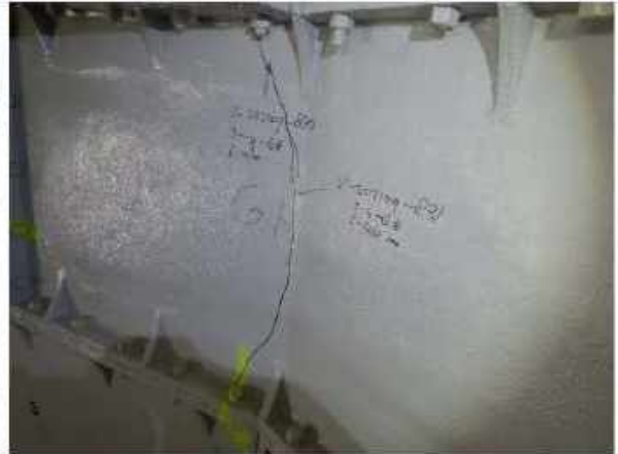
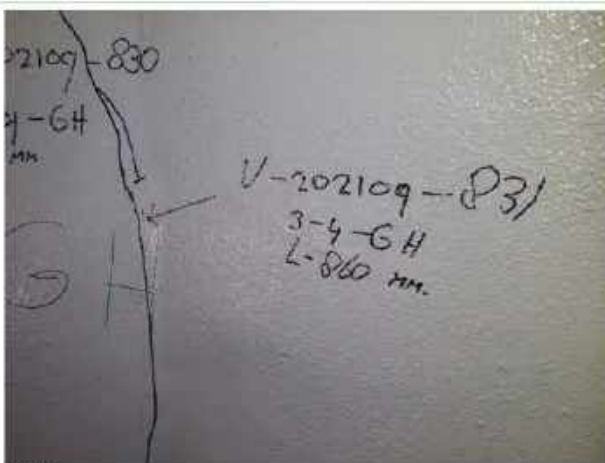
Volgnr.	: 831
Paneel	: Verdieping 3, ring 4, paneel GH
Onderdeel	: Gevelement
Gebrek	: Scheur alleen in het lijf
Locatie	: Paneel
Omvang	: 860 mm
Opmerkingen	: Geen

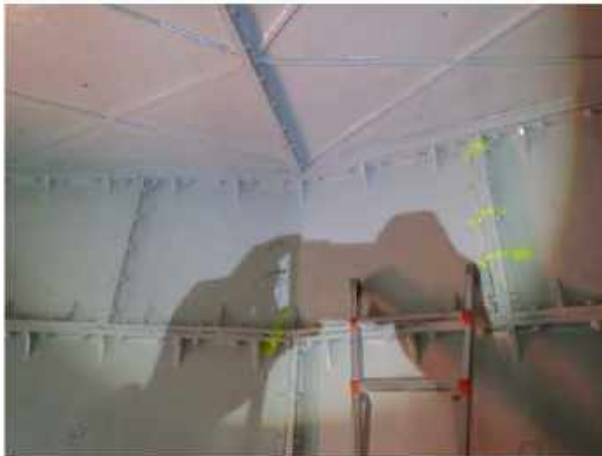
Volgnr. : 847
Paneel : Verdieping 2, ring 4, paneel PA
Onderdeel : Gevelement
Gebrek : Scheur van boutgat naar de rand van de flens
Locatie :
Omvang : 135 mm
Opmerkingen : Loopt door in paneel

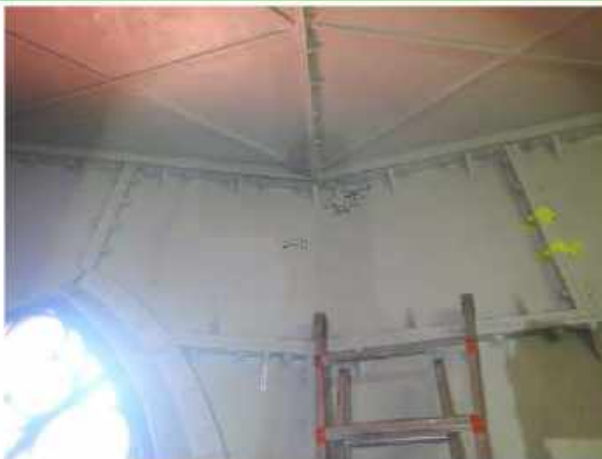
Volgnr. : 879
Paneel : Verdieping 1, ring 4, paneel CD
Onderdeel : Gevelement
Gebrek : Scheur van de flens naar het lijf
Locatie : Paneel
Omvang : 140 mm
Opmerkingen : Geen

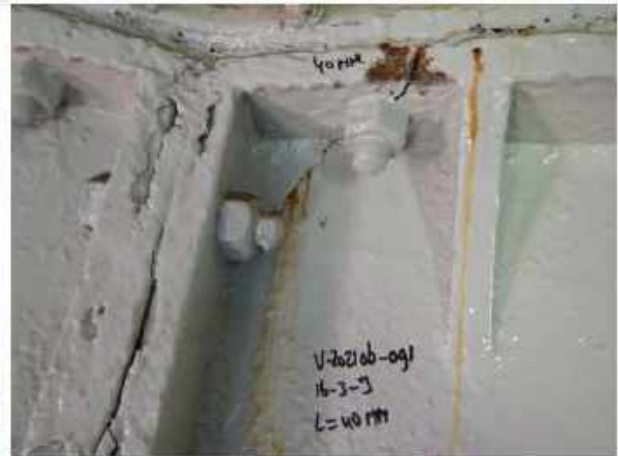
6904

Volgnr.	: 91
Paneel	: Verdieping 16, ring 3, paneel J
Onderdeel	: Gevelement
Gebrek	: Scheur van de flens naar het lijf
Locatie	: Rechtsboven
Omvang	: 40 mm
Opmerkingen	: Loopt door in de lijf

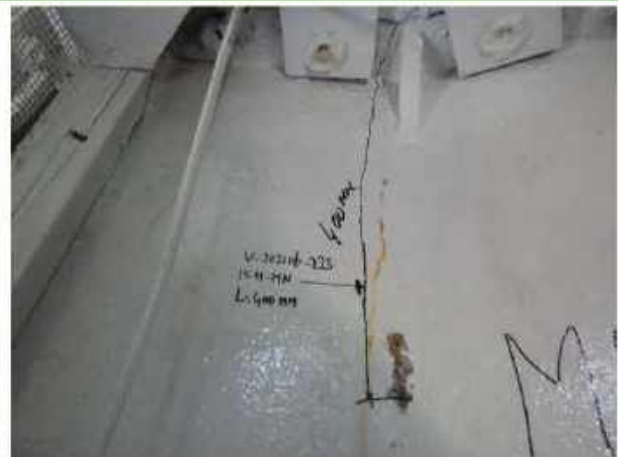
7131

Volgnr.	: 223
Paneel	: Verdieping 15, ring 4, paneel MN
Onderdeel	: Gevelement
Gebrek	: Scheur van de flens naar het lijf
Locatie	: Links boven
Omvang	: 400 mm
Opmerkingen	: Geen

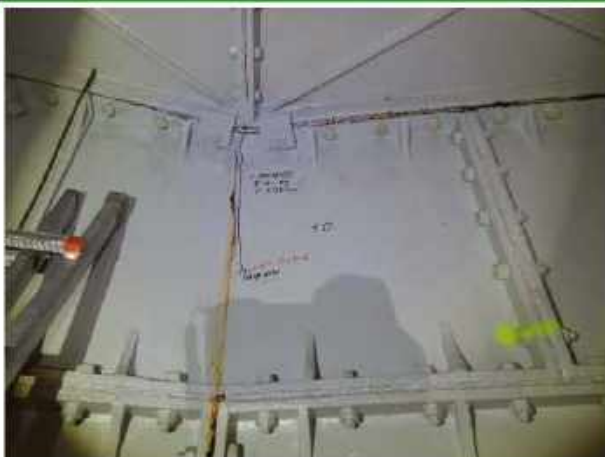
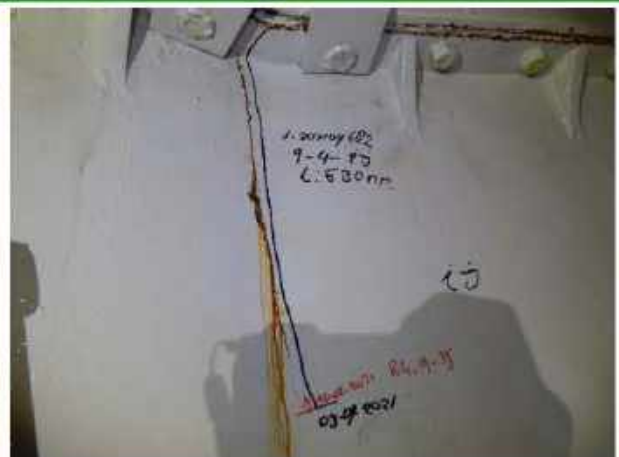
8796

Volgnr. : 682
Paneel : Verdieping 9, ring 4, paneel IJ
Onderdeel : Gevelement
Gebrek : Scheur van de flens naar het lijf
Locatie : Paneel
Omvang : 530 mm
Opmerkingen : Loopt door in paneel

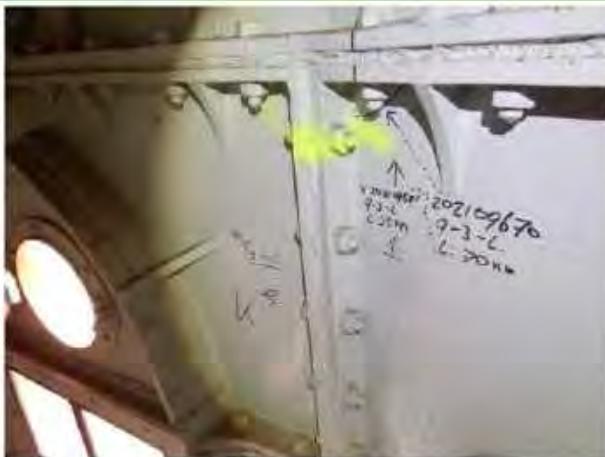
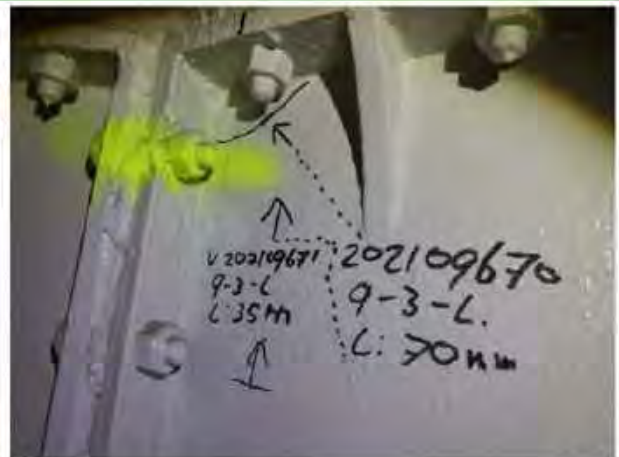
8770

Volgnr.	: 670
Paneel	: Verdieping 9, ring 3, paneel L
Onderdeel	: Gevelement
Gebrek	: Scheur alleen in het lijf
Locatie	: Paneel
Omvang	: 70 mm
Opmerkingen	: Geen

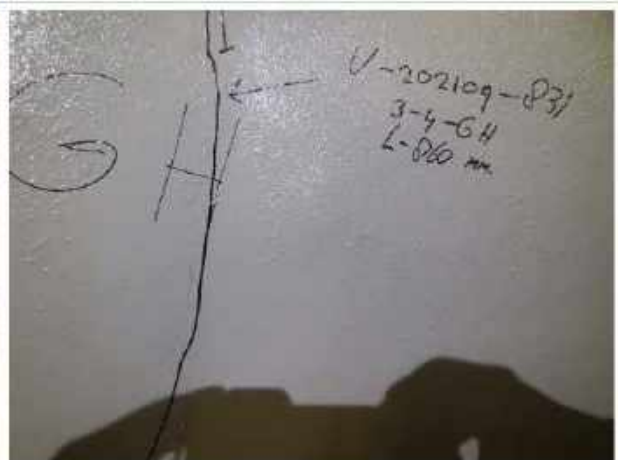
9119

Volgnr.	: 831
Paneel	: Verdieping 3, ring 4, paneel GH
Onderdeel	: Gevelement
Gebrek	: Scheur alleen in het lijf
Locatie	: Paneel
Omvang	: 860 mm
Opmerkingen	: Geen

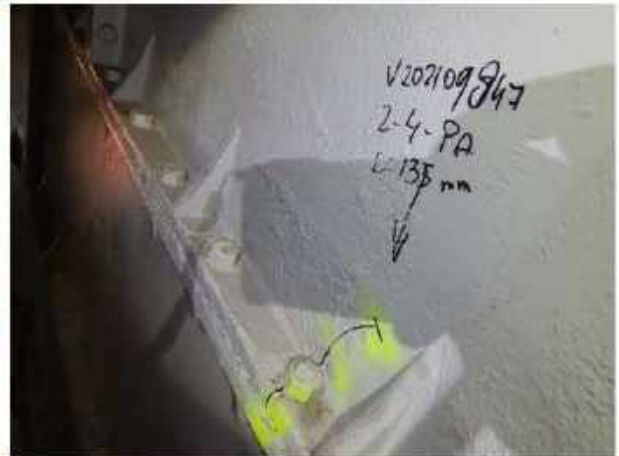
9150

Volgnr.	: 847
Paneel	: Verdieping 2, ring 4, paneel PA
Onderdeel	: Gevelement
Gebrek	: Scheur van boutgat naar de rand van de flens
Locatie	:
Omvang	: 135 mm
Opmerkingen	: Loopt door in paneel

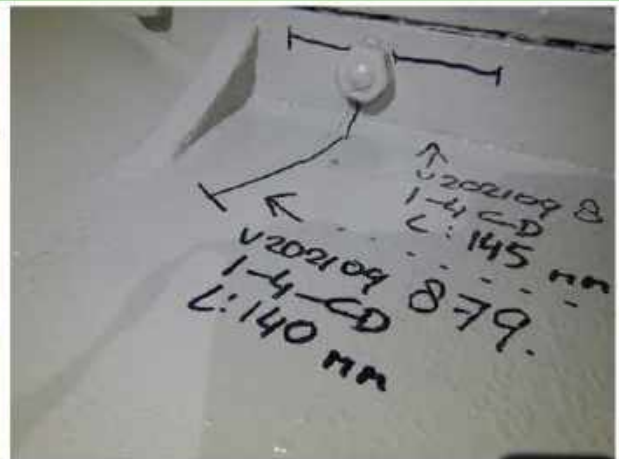
9225

Volgnr.	: 879
Paneel	: Verdieping 1, ring 4, paneel CD
Onderdeel	: Gevelement
Gebrek	: Scheur van de flens naar het lijf
Locatie	: Paneel
Omvang	: 140 mm
Opmerkingen	: Geen

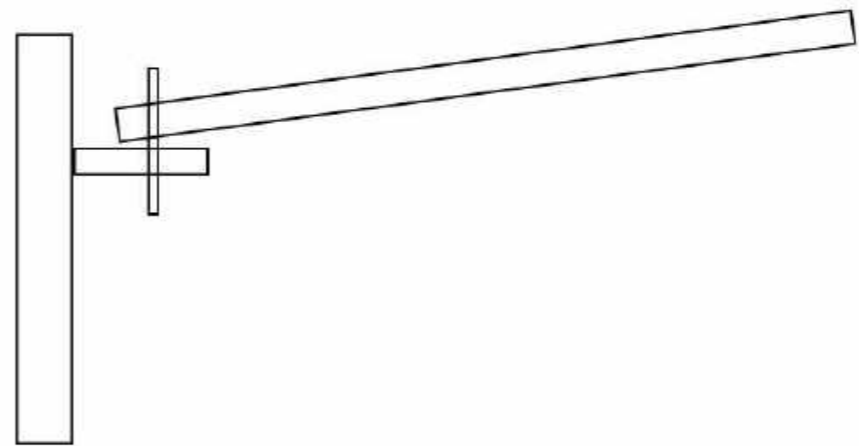
verticale scheur

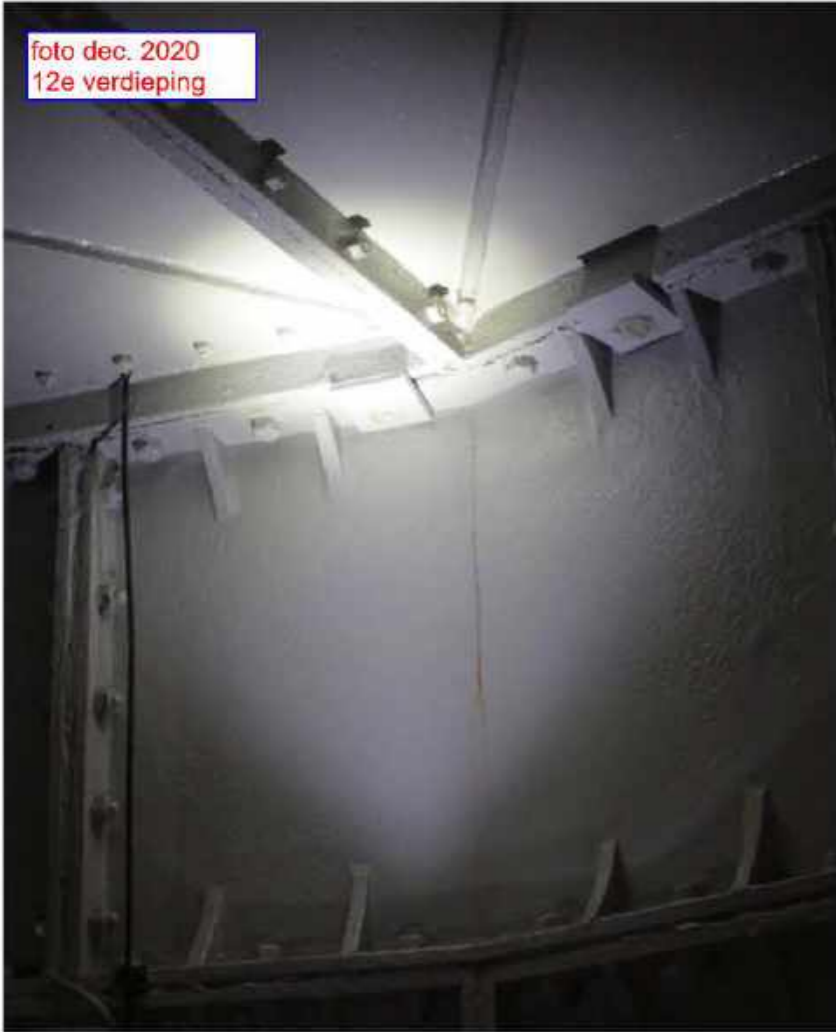
Laag 12

Scheur in bovenhoek

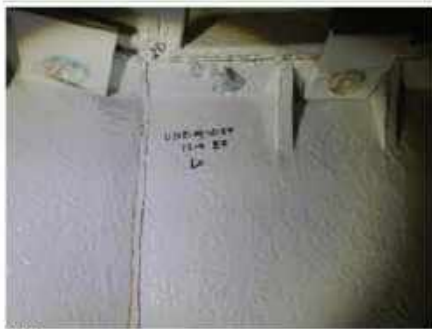
Verticale scheur in wand

Gebrek : V-202109-2155 KRITISCHE SCHEUR
 Paneel : Verdieping 12, ring 4, paneel EF
 Onderdeel : Gevelelement
 Gebrek(en) : Scheur van de fiens naar het lijf
 Locatie : Midden gevel
 Omvang : 510 mm
 Opmerkingen : Geen

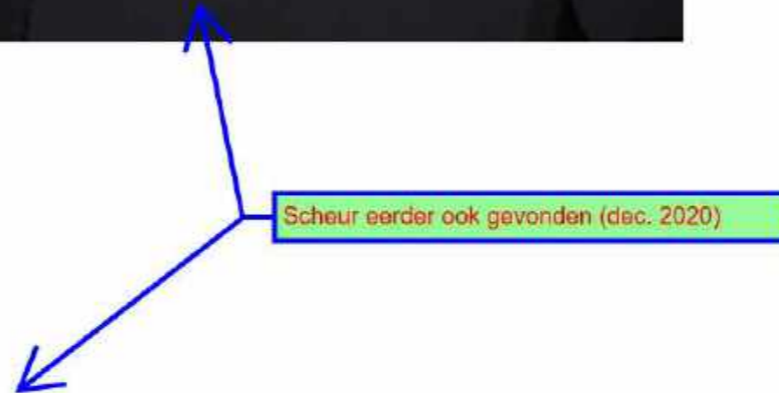
foto van tijdens inspectie
dimitri? 2021.
locatie onduidelijk

Scheur eerder gevonden, maar niet in rapportage Nebest?

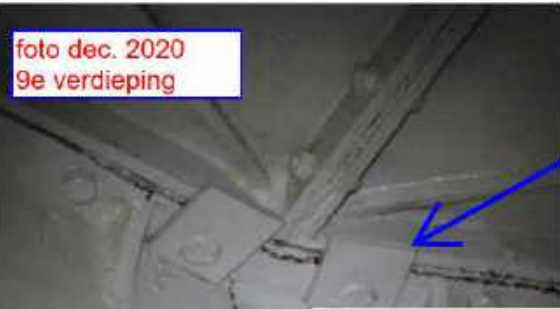
foto dec. 2020
9e verdieping

Scheur reeds eerder gevonden

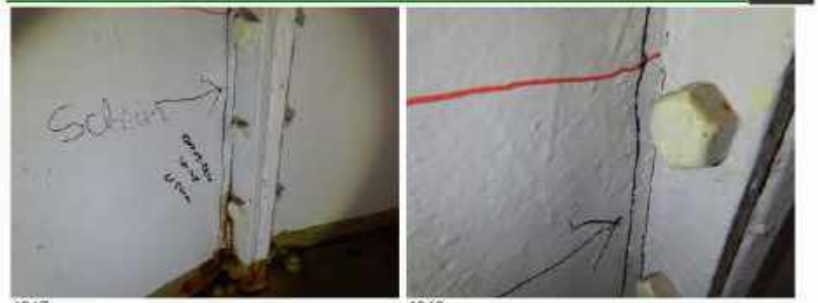
Gebrek	: V-202109-2230
Paneel	: Verdieping 10, ring 1, paneel N
Onderdeel	: Gevelement
Gebrek(en)	: Scheur alleen in de flens & Corrosie(sporen)
Locatie	: Rechts, Hoek van de flens
Omvang	: 540 mm
Opmerkingen	: Geen

Scheur reeds eerder gevonden

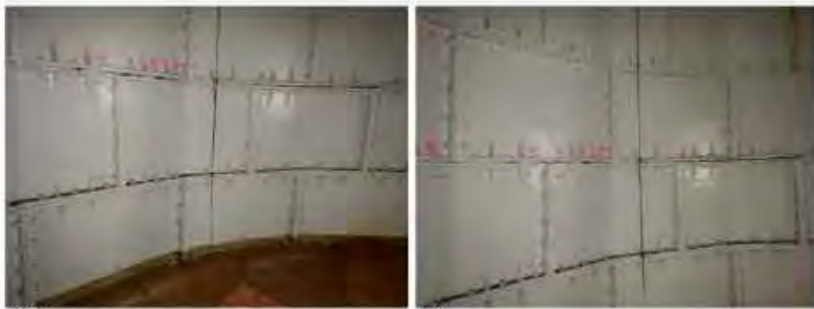
3961
3962

Gebrek : V-202109-2046
 Paneel : Verdieping 12, ring 1, paneel A
 Onderdeel : Vloer
 Gebrek(en) : Scheur in vloer
 Locatie : Midden
 Omvang : 2 st.
 Opmerkingen : Scheuren in de vloer, vloer onbetrouwbaar, gevel A + B niet geïnspecteerd

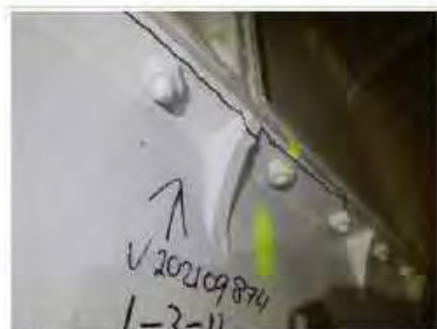
9215

Gebrek : V-202109-874
 Paneel : Verdieping 1, ring 3, paneel N
 Onderdeel : Gevelelement
 Gebrek(en) : Scheur alleen in de flens
 Locatie : Boven
 Omvang : 780 mm
 Opmerkingen : Geen

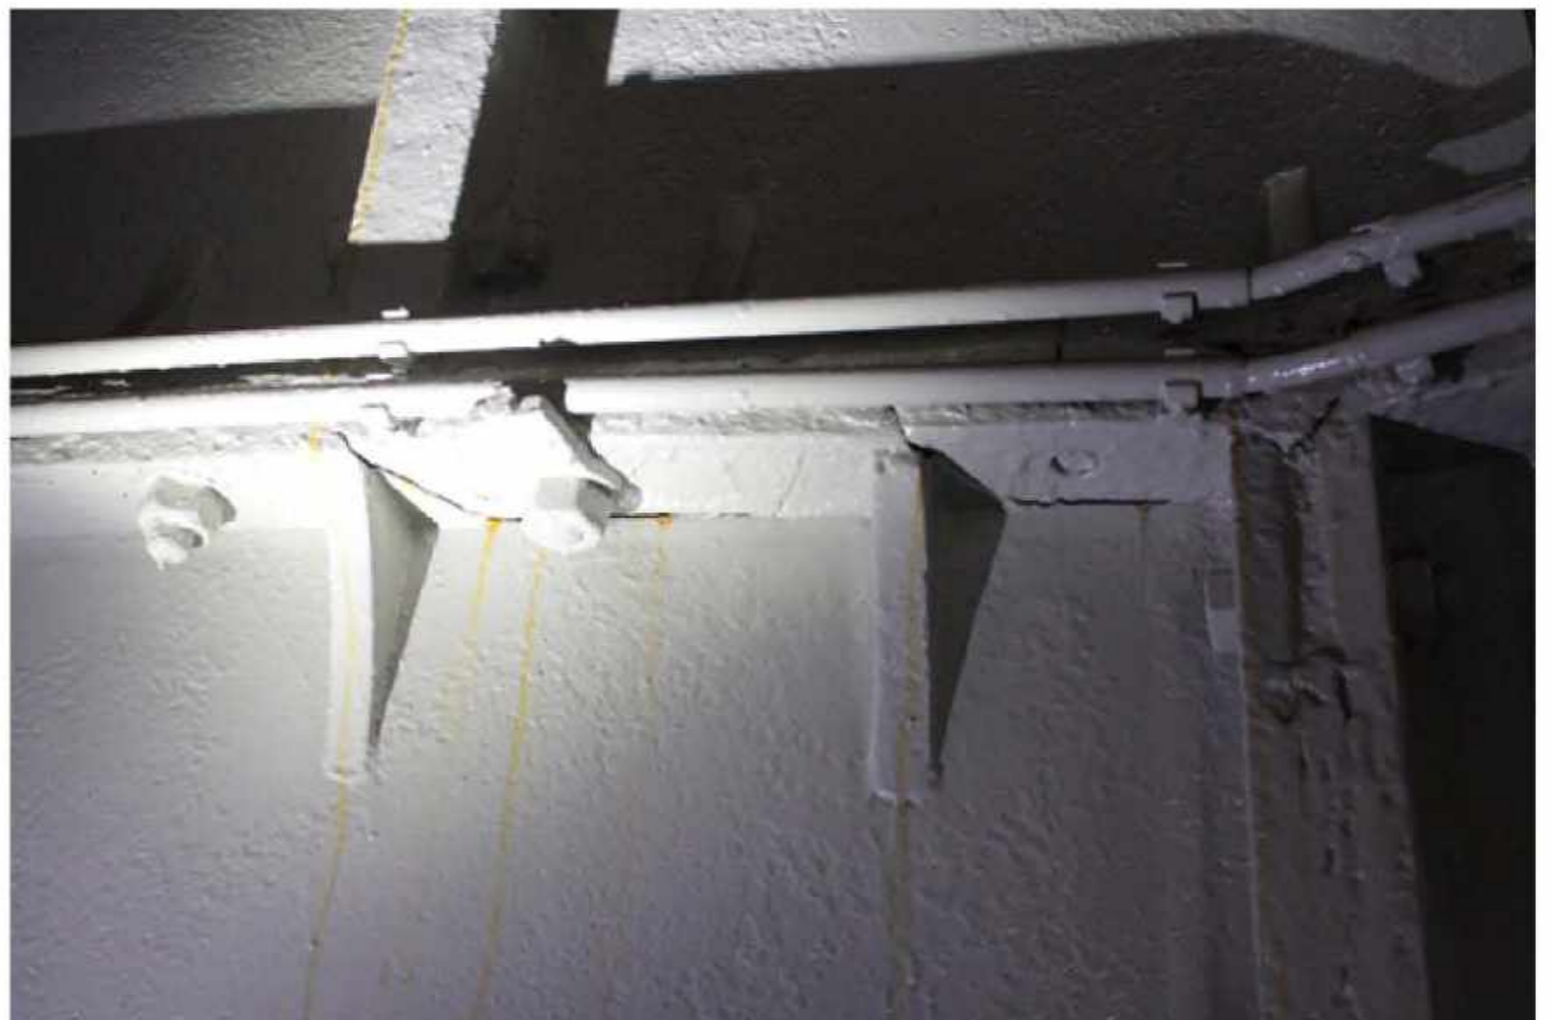
Veel gebroken bouten in buitenwand, in sommige panelen is zeker de helft gebroken.

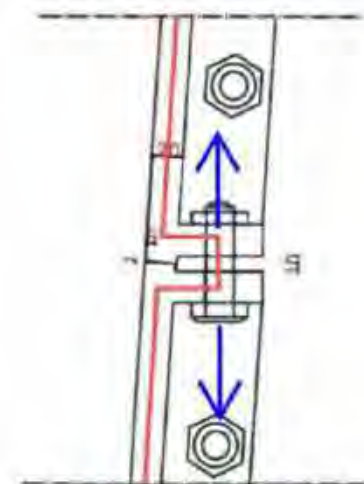
Wat er nu gebeurt is dat wandpanelen in de knikken (zie figuur onder) over de gehele paneelhoogte scheuren.

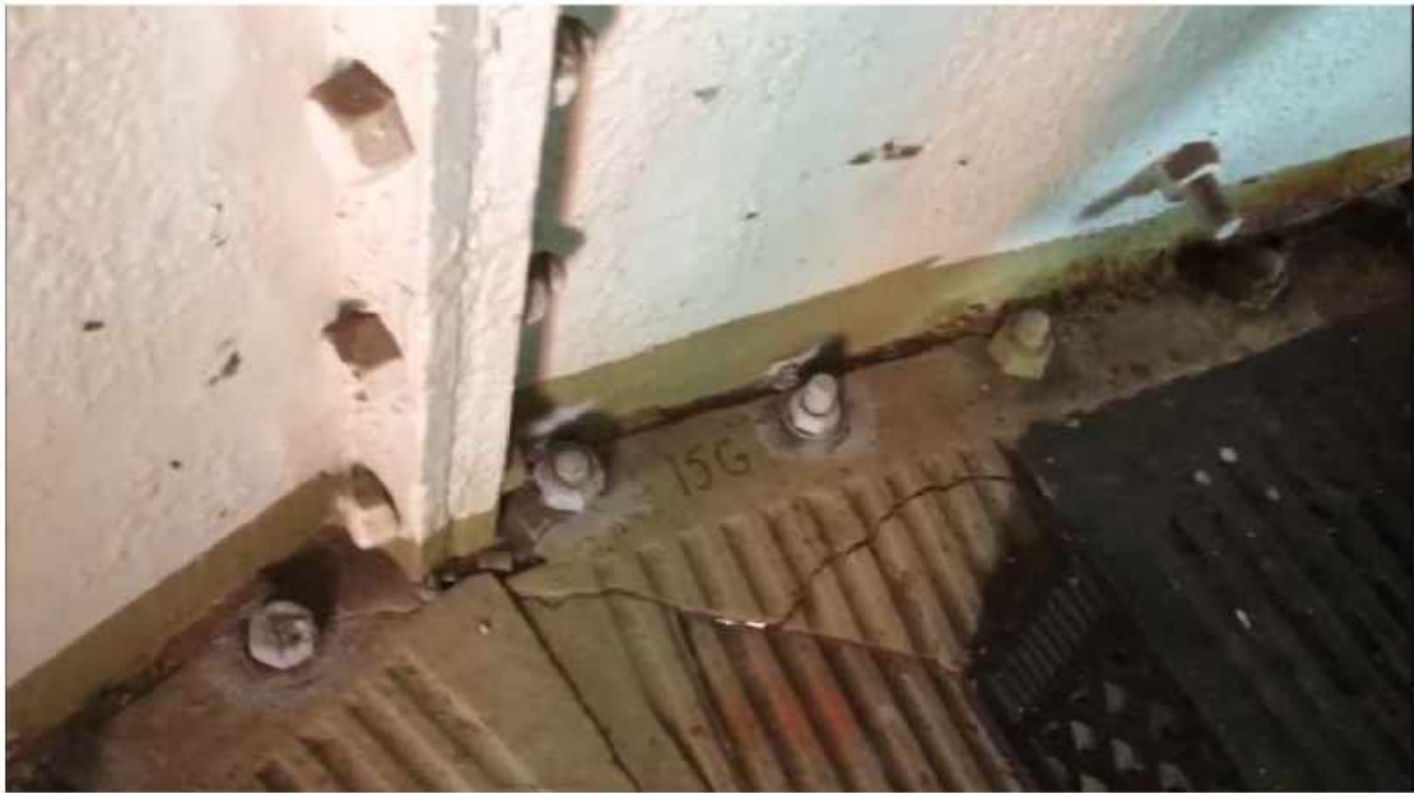
Figuur 6: bezwaken vloer op niveau 15 nabij transportroute

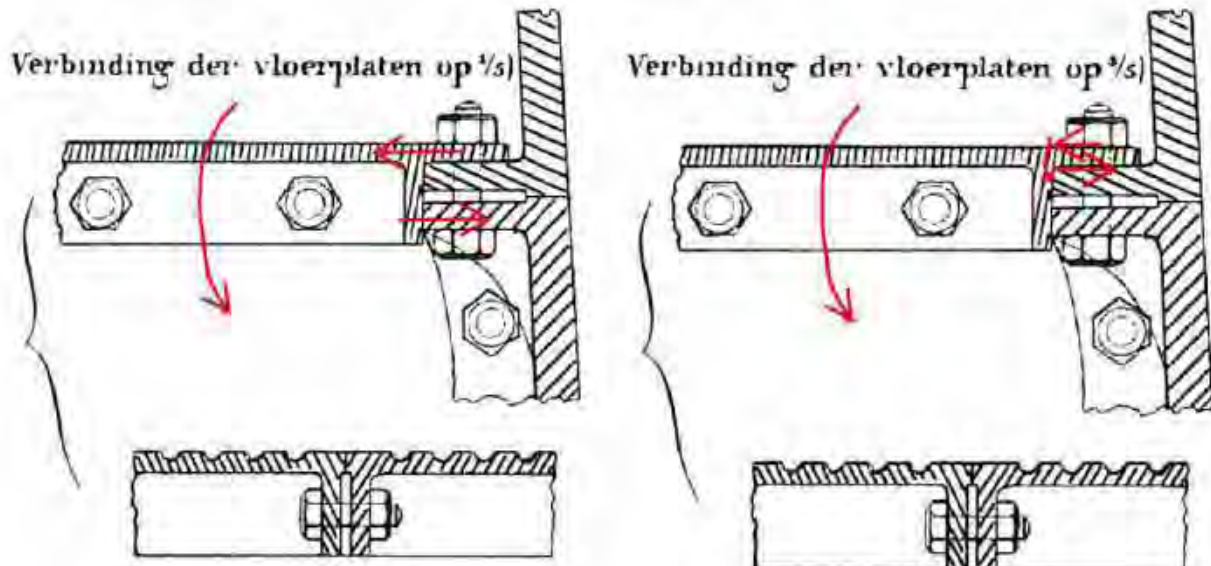
Mogelijk ongunstige consequenties van de detaillering van de verbinding van vloer met wand

- Situatie 1 Het onderste contactpunt ligt aan. Er ontstaat een tegenwerkend koppel overeenkomstig de beide pijlen. Omdat dit tegenwerkend koppel alleen optreedt ter plaatse van de vloerverstijvers (onderste plaatje) resulteert dit in hoge geconcentreerde spanningen

- Situatie 2 Het onderste contactpunt ligt niet aan. In dat geval wordt de rotatie van de vloer verhinderd door de bout in de dekplaat. In dat geval wordt de dekplaat ter plaatse van het vrije overstek sterk belast op een opgedrongen rotatie vanuit de vloer wat reduceert in hoge geconcentreerde verbuiging van de vloerplaat en als gevolg hoge spanningsniveaus in de vloerplaat.

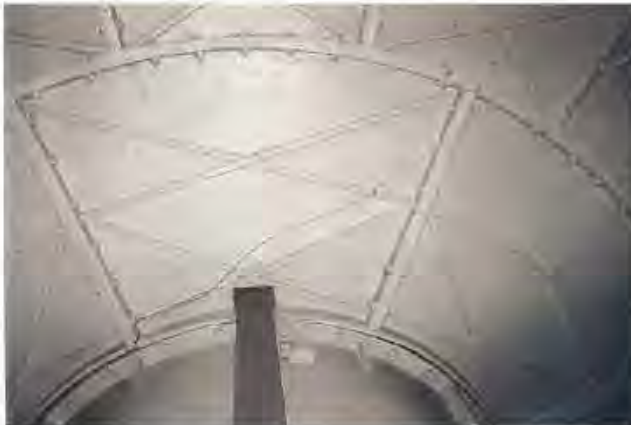
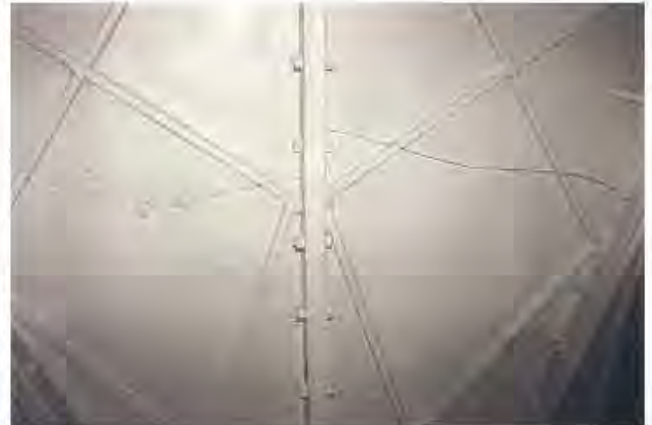
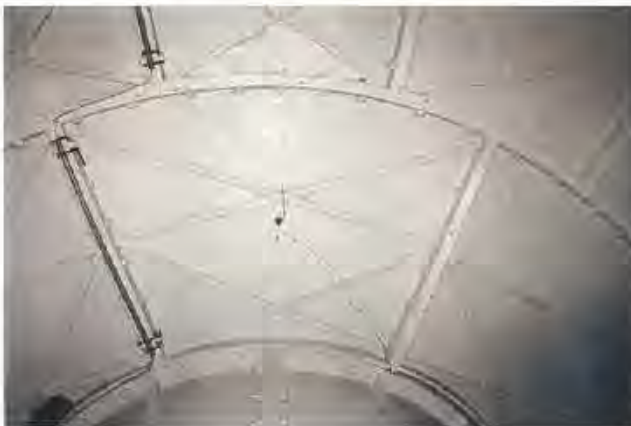
Foto's uit document 04

- De scheuren lopen door over vloerverstijvingen en buigen veelal niet af langs de verstijver.
- Ontbrekende informatie ten aanzien van de scheuren:
 - Aanwezigheid van kleine scheuren of scheurinitiaties

- Scheurgroei in de tijd (monitoring)
 - Indicaties ter plaatse van het ontstaan van de scheuren (bijvoorbeeld excentriciteiten, lokale passingsafwijkingen).

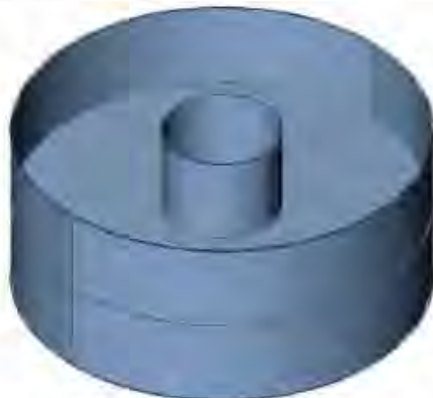
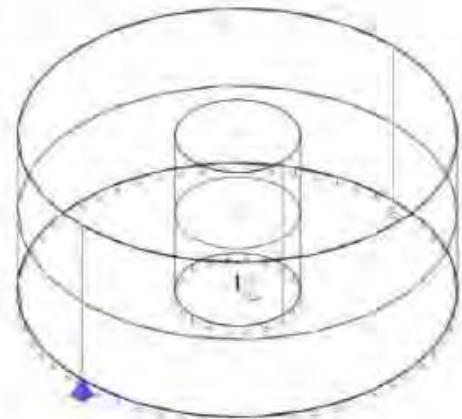
Toegepast deelmodel waarbij een enkele vloer met bijbehorende wanddelen is onderzocht. Alle verbindingen zijn verwaarloosd evenals de wand en vloerverstijvers.
Uitgangspunt is een volledige inklemming van wand (buitenwand en schacht op de vloer)

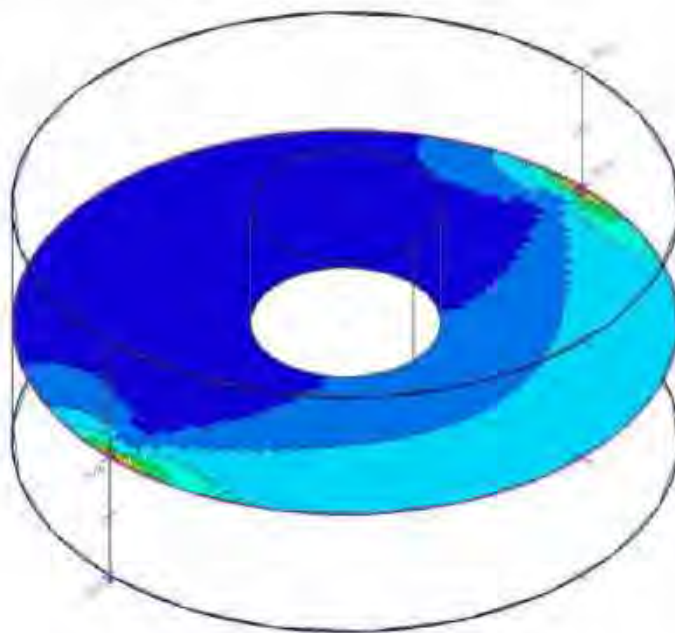
Vergelijkingsspanning (bovenzijde van de vloerplaat)

- De vastgestelde spanningsniveau liggen in de orde van 30 N/mm². Omdat het hier opgelegde vervormingen betreft kan de spanning aan de onderzijde van een vloerverstijver veel hoger zijn door de grotere afstand van de uiterste vezel tot de neutrale lijn. Dit laatste dient in een meer geavanceerd rekenmodel te worden vastgesteld.

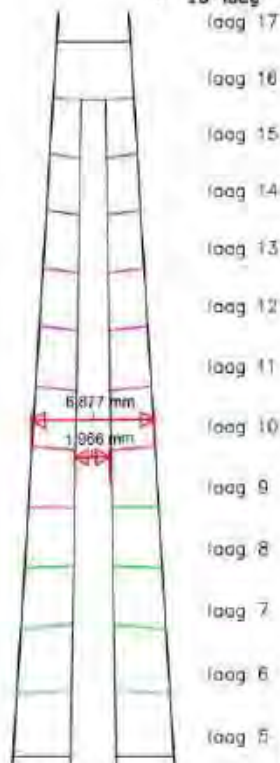
Hoogteverschillen vloer-schacht Uit doc 30

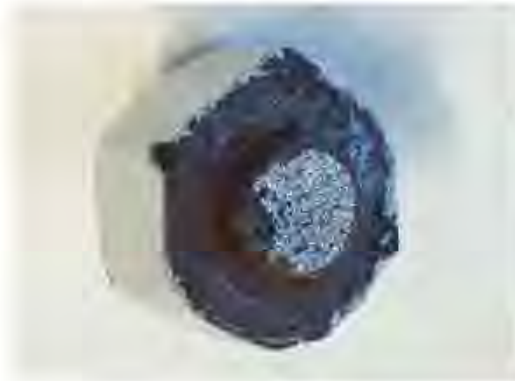
Enkele van de bouten van de uitgenomen plaatvelden zijn beschouwd. Deze zijn volledig bros bezweken. Dit betekent dat als er opgedrongen trek-spanningen in de bouten optreden dat er dan een progressive collapse over meerdere bouten kan optreden (een oorzaak van grote trekspanning is bijvoorbeeld het optreden van zwelroest in de voeg). (Dit effect is in 2010 niet expliciet gerapporteerd).

- de scheuren in de vloeren zijn niet direct bedreigend voor de vloerfunctie (door de lipjes)
- het effect van de scheuren in de vloeren op de stabiliteit van de toren wordt aanvullend rekenkundig onderzocht
- doorslag van vocht door de wand is een serieuze bedreiging en moet z.s.m. worden opgelost (Er is al met conserveringsspecialist van RWS contact gelegd (Carolien Nieuwland)
- de brosheid van de bouten is een aandachtspunt, zeker in combinatie met zwelroest van voegvullingen),
- scheuren in de randverstijvers van de wanden moeten goed gemonitord worden deze kunnen op termijn een bedreiging gaan worden voor de toren.
