Onderwerp: 42212 Scheuren Lange Jaap

- betreft grote gietijzeren (1865) vuurtoren Kijkduin bij Den Helder (sheet 1)
- rijksmonument
- al decennia scheurvorming in vloeren (niet nodig voor constructieve veiligheid toren)
- sinds enkele jaren sterk progressieve beginnende scheurvorming in wanden als gevolg van lekkende voegen met voegzwellling (sheet 6)

Onderzoeksrapport
Scheurvorming vloeren

Vuurtoren Lange Jaap Schade onderzoeksrapport

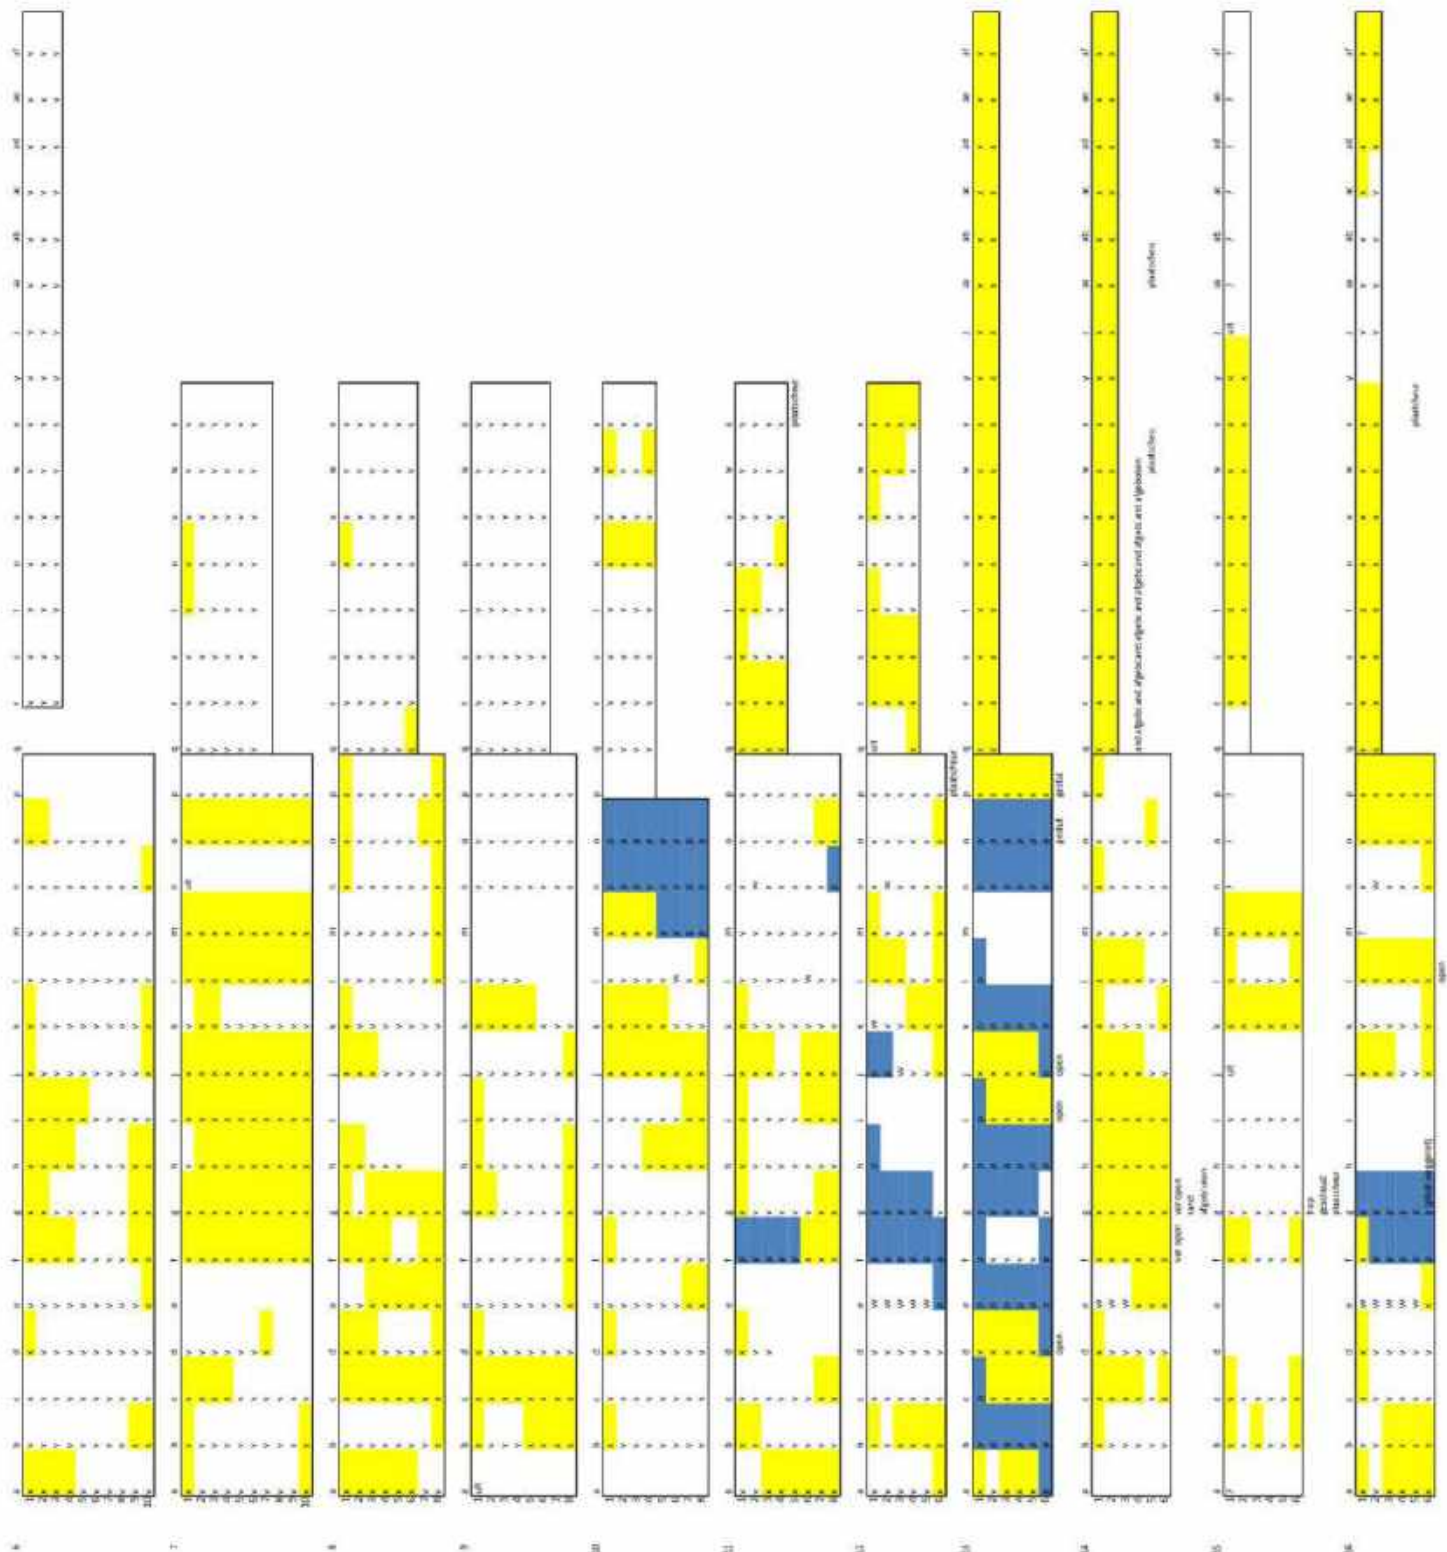
- Geel gekleurde bout is afgescheurd
- Blauw gekleurde bout is in het verleden overbrugd door middel van een dubbelplaat op de vloer, voorzien van extra tapbouten in de vloer. Uitgangspunt is dat deze bouten in het verleden ook afgescheurd zijn. De reparatie-oplossing met dubbelplaten vertoont geen zichtbare gebreken.

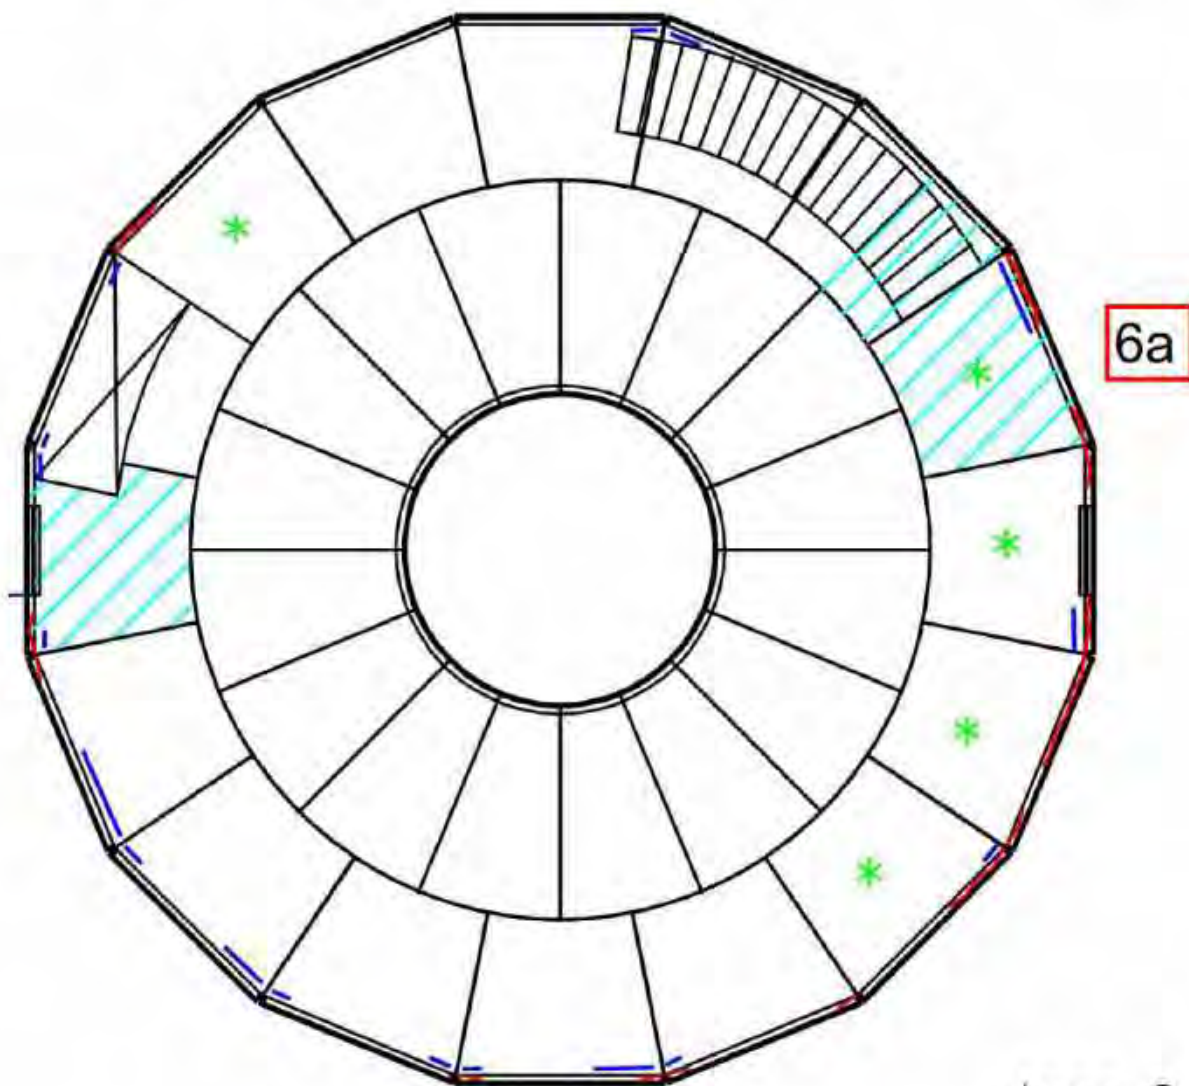
laag 6

In 2010 is ook een schadeopname gedaan waarbij scheurvorming in rood op tekening is vastgelegd. Hierbij is niet specifiek gekeken naar het afscheuren van bouten. In deze tekeningen zijn bovenstaande gegevens verwerkt.

- Niet geheel duidelijk is of de opname 2010 een onderaanzicht of bovenaanzicht vormt. Voor de nieuwe scheuren is aangenomen dat de tekeningen bovenaanzichten zijn.
- In de oorspronkelijke (2010) opname zijn scheuren rood gemarkeerd
- De nieuwe opname zijn scheuren als blauw gemarkeerd (dubbele blauw gemarkeerde lijnen betekent dat een dubbelplaat is toegepast waarbij de samenhang tussen wand en vloer hersteld is)
- Bij de nieuwe opname zijn scheuren die niet resulteren in falen van een bout niet geregistreerd. In werkelijkheid zijn er dus meer scheuren in de vloer.
