Inspectie Veiligheid Defensie
Ministerie van Defensie

Val in het duister

Onderzoek naar een voorval met letsel
op Bonaire, 28 augustus 2017

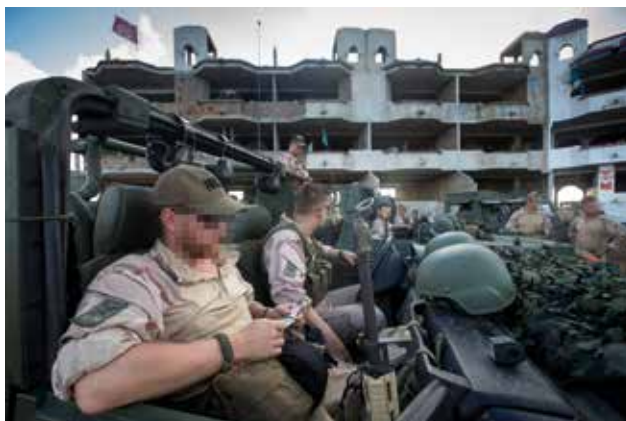
Hotel Esmeralda op Bonaire is een onvoltooid gebouw dat de Compagnie in de West tijdens oefeningen als bivaklocatie gebruikt. Omdat er geen ramen en deuren in zitten, is het de bedoeling dat elke compagnie voor aanvang van de oefening valbescherming en grondplaten aanbrengt. De 25e lichte kwam 21 augustus 2017 van Curaçao op Bonaire aan.

Figuur 4 Militairen op oefening bij 'Hotel Esmeralda' (bron: Defensie)
