Kamerbrief onderzoek afgebroken windturbine Flevoland

Waarom brak de windmolen op de Eemmeerdijk af?

Eemmeerdijk T7

Onderzoeksresultaten en aanbevelingen

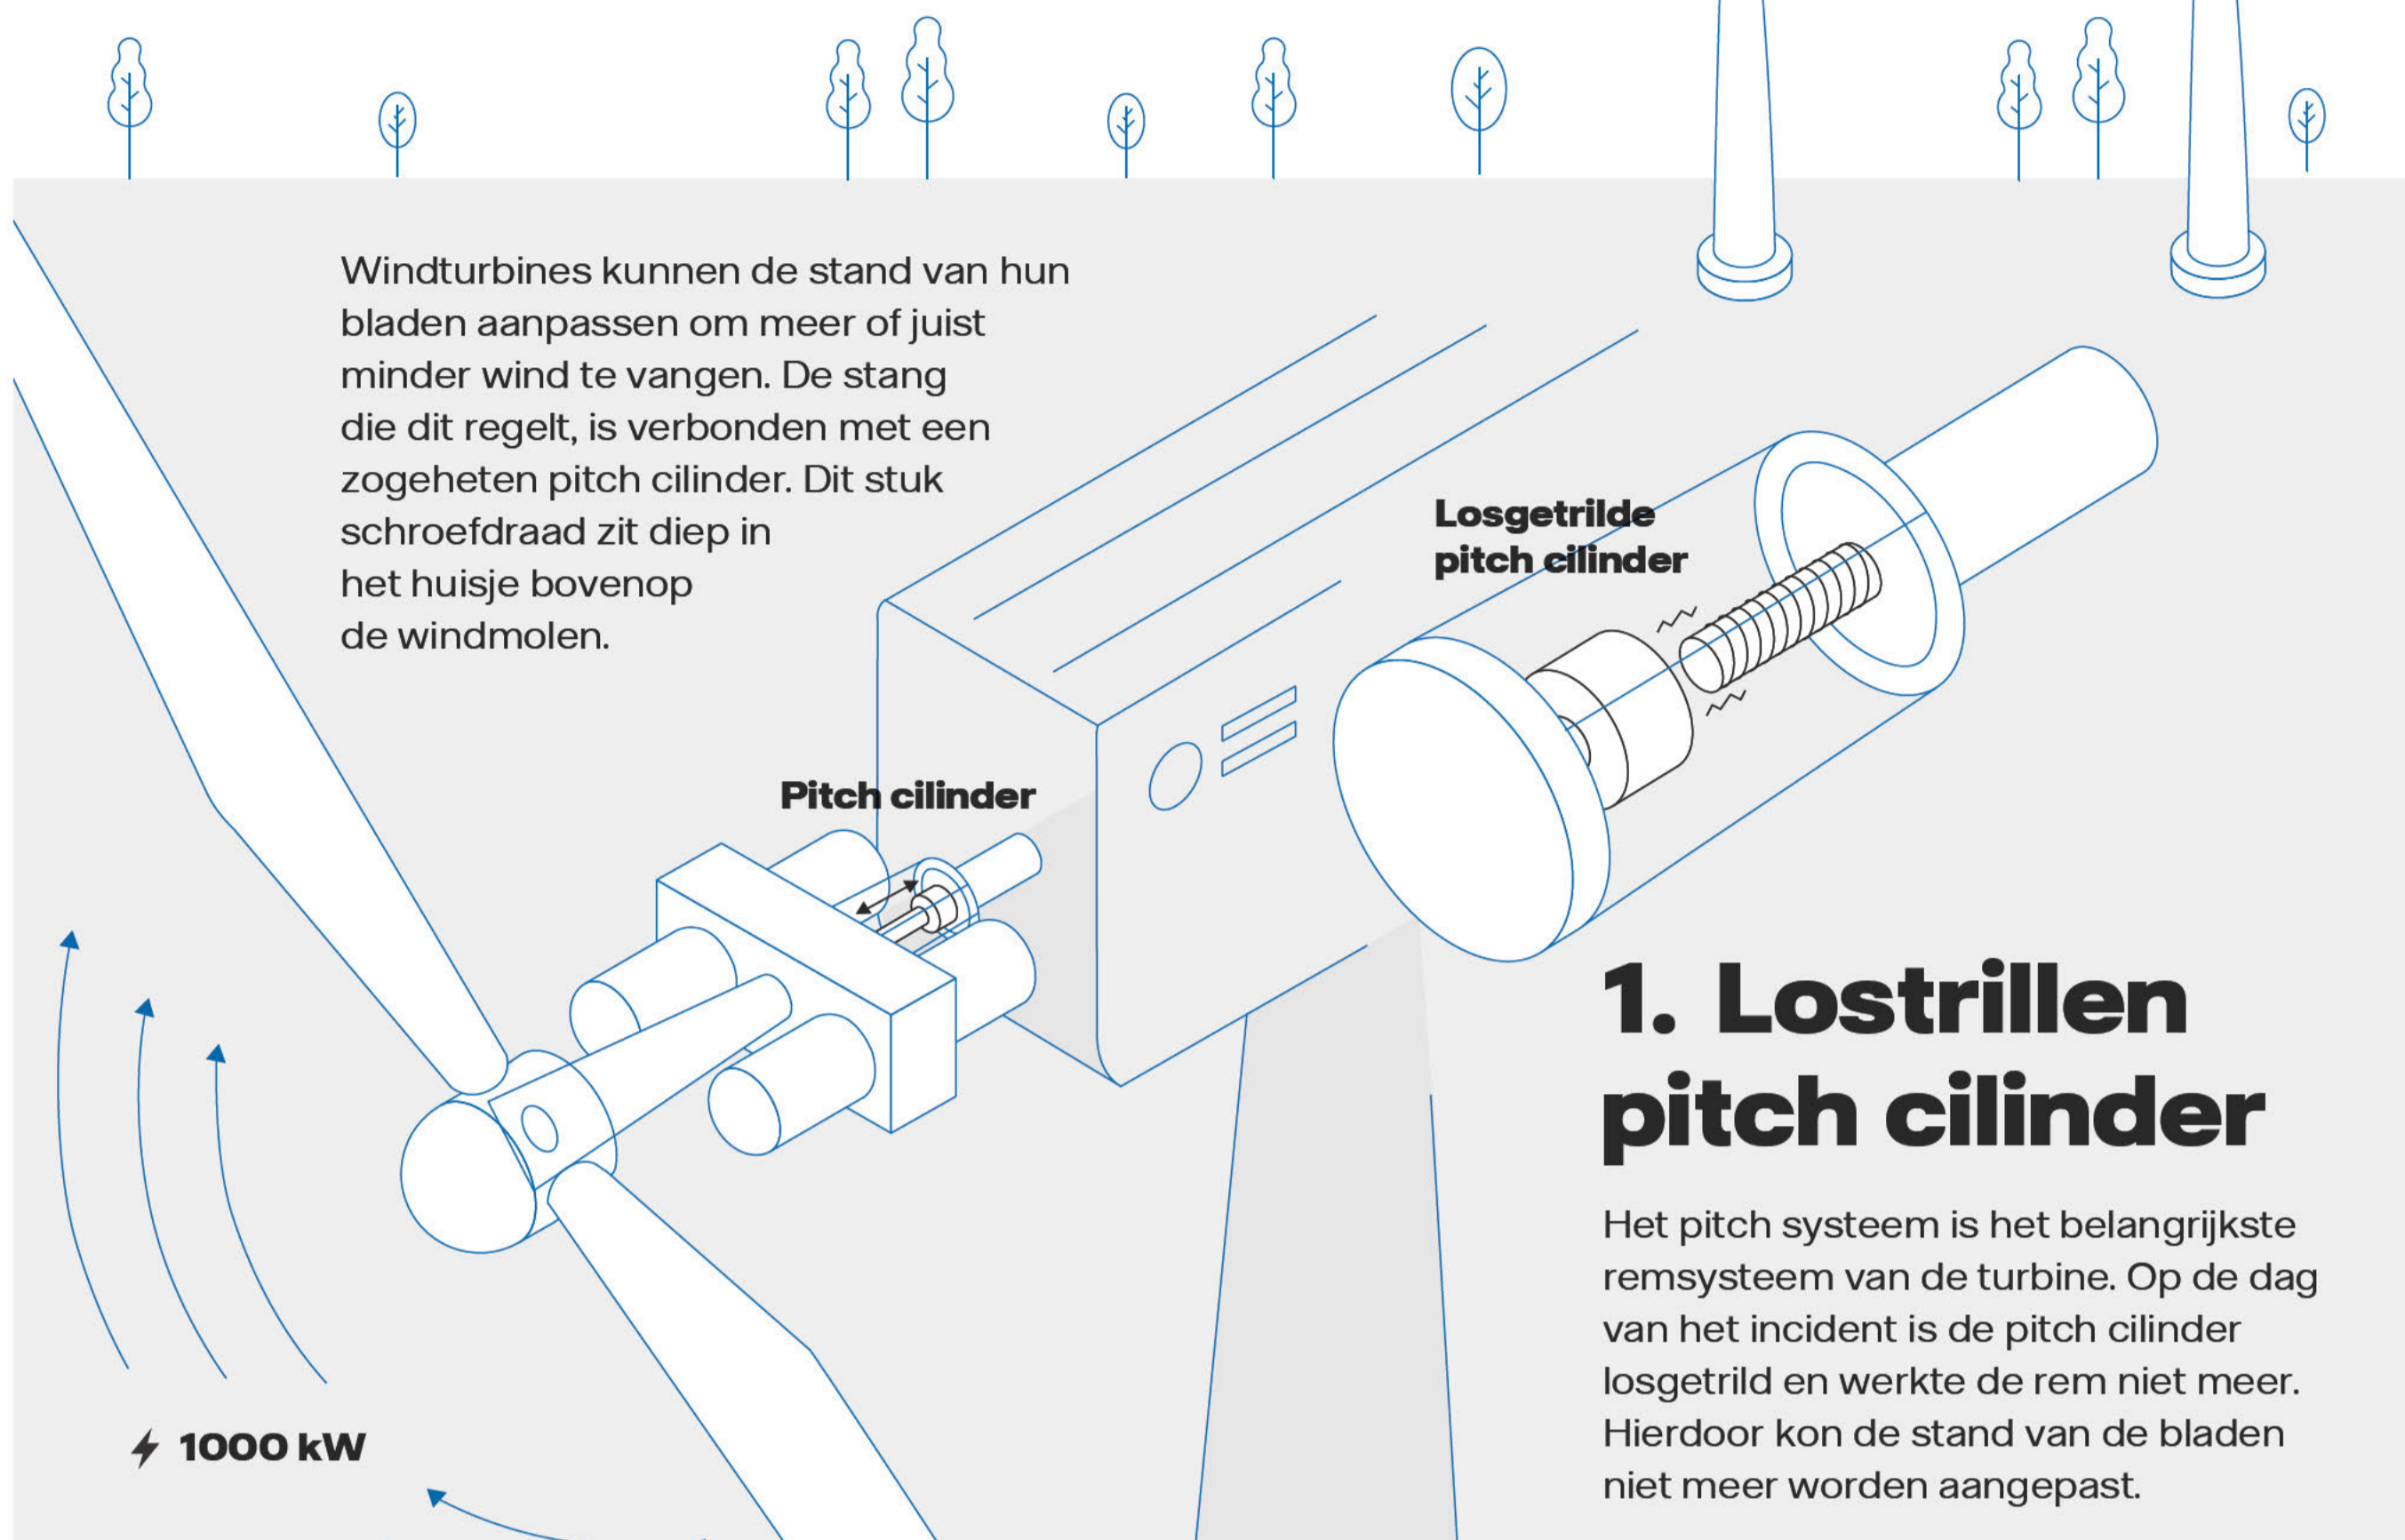
In januari 2023 brak een van de turbines van windpark Eemmeerdijk af. Een uitgebreid onderzoek naar de oorzaak van de geknakte turbine is inmiddels afgerond. Wat gebeurde er precies? Een reconstructie.

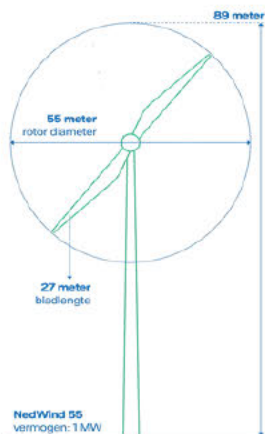
Eemmeerdiijk is het laatste windpark van Vattenfall waarbij dit type turbine wordt gebruikt.

Moderne turbines hebben in elk blad afzonderlijk een pitch systeem. Wanneer er een zou uitvallen dan draaien de andere twee bladen zich automatisch in de vaanstand en brengen de turbine tot stilstand.
