# Inspectierapport Instandhoudingsinspectie

## Beheerobjectcode: 61F-120-02

OMSCHRIJVING Overlaat in de Bosscheveld  
NAAM Overlaat Bosscheveld  
BEHEEROBJECT Overlaat in de Bosscheveld  
RW / HM /

Inspectiedatum: 16-12-2020

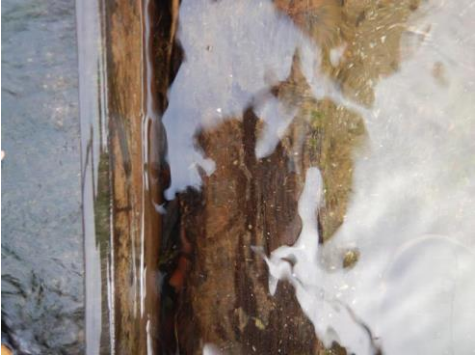
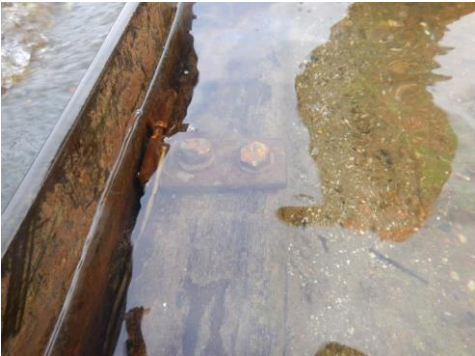
<p><b>IH onderdeel:</b> Kerende constructie - hout-staal</p> <p><b>IS onderdeel:</b> Schotbalk - hout - WA</p> <p>Inspectiepunt: Constructiemateriaal (staat van)</p> <p>Component:</p> <p>Schadetype :Wegrotting</p> <p>Oorzaak: veroudering</p> <p>Schadeindicator: 2 Matige schade</p> <p>Schadeoorzaakcategorie: normale veroudering</p> <p>Omschrijving: Schade 1: Tussen de damwandprofielen bevindt zich 1 houten balk van 10 x 10 cm. Deze balk vertoont over maximaal 20 % van de lengte beginnende afname. De balk bevindt zich op het moment van inspectie onder de waterlijn.</p>

De houten schotbalken vertonen beginnende materiaalafname. Verdere afname zal op den duur leiden tot aantasting van het hout t.p.v. de scharnieren van de stalen afdichtingskleppen. Niet tijdig ingrijpen zal leiden tot grootschalige gevolgschades.

Schade 1: Tussen de damwandprofielen bevindt zich 1 houten balk van 10 x 10 cm. Deze balk vertoont over maximaal 20 % van de lengte beginnende afname. De balk bevindt zich op het moment van inspectie onder de waterlijn.

IH-onderdeel	Maatregel	Kosten (kE)
Kerende constructie	Vervangen houten balken	11
