ONDERZOEKRAAD  
VOOR VEILIGHEID

# Spoorwegongeval Voorschoten

*Den Haag, mei 2024*

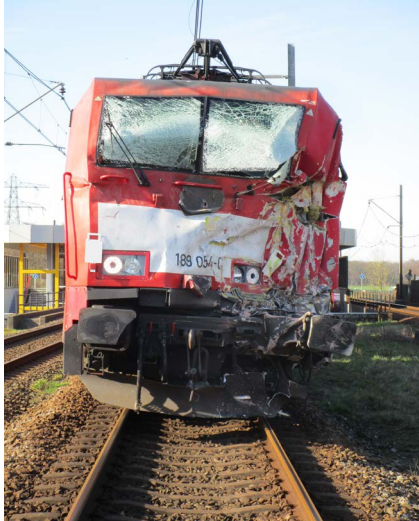
De machinist van de goederentrein raakte gewond en de locomotief raakte zwaar beschadigd (figuur 18). De goederentrein kwam na ongeveer 360 meter tot stilstand, de locomotief stond voorbij station Voorschoten. De machinist moest eerst bijkomen van de impact van de aanrijding. Het lukte hem vanwege de defect geraakte apparatuur niet om contact te krijgen met de treindienstleider of om een alarmoproep plaats te nemen. De machinist ontstak het gevaarsein van de locomotief. Door de gekozen stand van de knop waarmee de machinist dit instelde straalden de onderste twee frontseinen wit-licht uit en het bovenste frontsein rood-licht.<sup>70</sup> De effectiviteit van het gevaarsein werd echter teniet gedaan doordat de onderste twee frontseinen beschadigd waren en een onderdeel van de kraan het bovenste frontsein afdekte (figuur 18). De machinist van de goederentrein belde om 03.25 uur<sup>71</sup> met zijn mobiele telefoon de transportcoördinator van DB Cargo om de aanrijding te melden.

▲ *Figuur 18: Beeld van voorzijde locomotief goederentrein 47612 na de aanrijding met de kraan.*

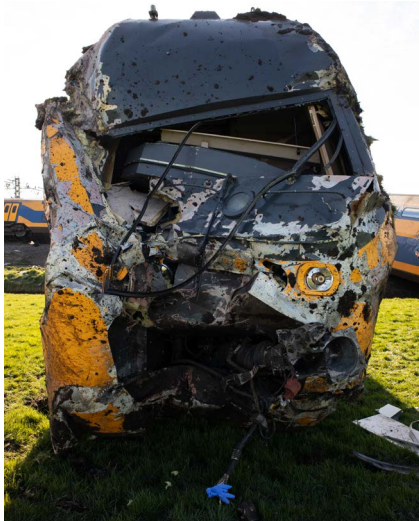
werd vastgesteld dat het voorste rijtuig zijwaarts over het dak is gerold. De machinist van de reizigerstrein raakte zwaargewond. De machinist kon vanwege de defect geraakte boordapparatuur (waaronder de GSM-R) geen contact krijgen met de treindienstleider of een alarmoproep plaatsen (figuur 21).

▲ *Figuur 21: Beeld van ontspoorde reizigerstrein (voorzijde van de trein).*

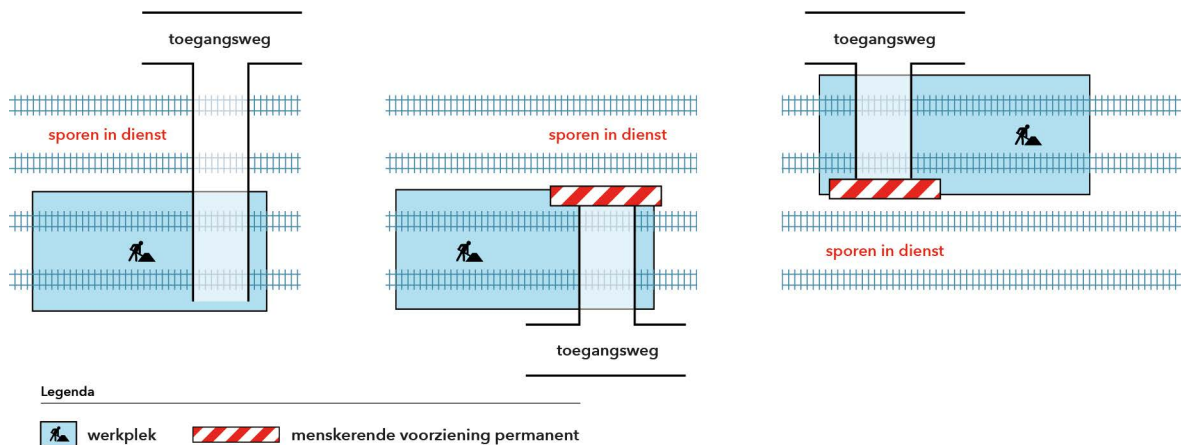
Er zijn ook inzetplaatsen vanaf waar je alleen de twee dichtstbijzijnde sporen kunt bereiken. Dat betekent dat de werkploeg dan de werkplek op het spoor kan bereiken zonder indienstzijnde sporen over te steken. Er staat in zulke gevallen ook een (arbo)hek tussen de inzetplaats en de andere sporen. Het hek voorkomt dat baanwerkers per vergissing indienstzijnde sporen oversteken (zie rechts in figuur 25). Bij het ongeval in Voorschoten ging de inzetplaats over alle vier de sporen en was er geen arbohek tussen de sporen (linker afbeelding in onderstaande figuur en zie bijlage D.1.2).

▲ Figuur 25: Railinzetplaats over vier sporen of over twee sporen.

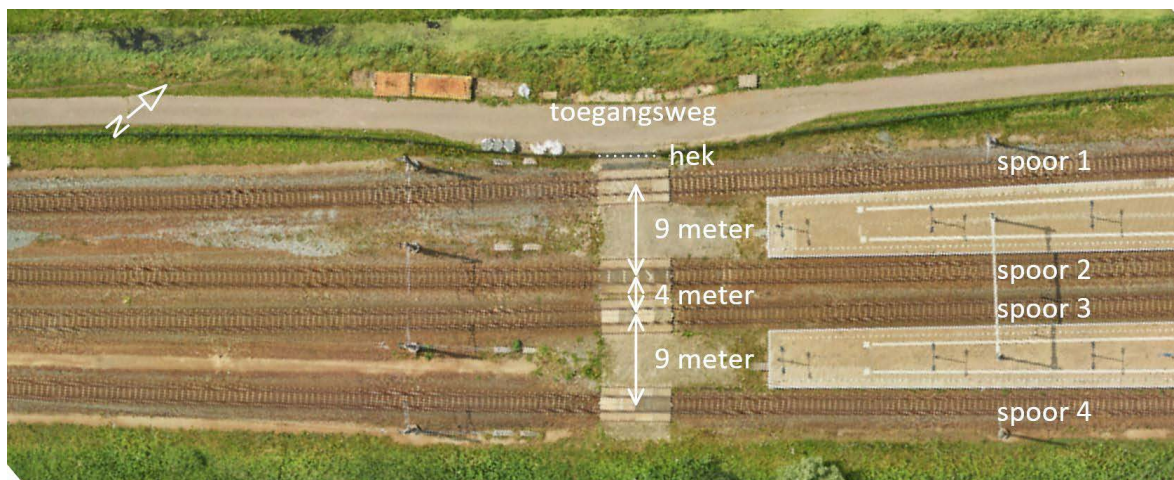
▲ Figuur 36: Luchtfoto van de railinzetplaats bij Voorschoten (bron: ProRail).

De railinzetplaats bij Voorschoten is ontworpen en gerealiseerd rond 1995, toen het baanvak tussen Den Haag Mariahoeve en Leiden van twee naar vier sporen is omgebouwd. Figuur 36 laat een luchtfoto zien van de situatie voor het ongeval. Figuur 37 laat een dwarsdoorsnede zien, spoor 2 ligt 15 cm hoger dan spoor 3.

ProRail heeft na het ongeval bij Voorschoten een eerste analyse gemaakt van 34 railinzetplaatsen. Daaruit kwam een top-7 waarbij de inzetplaats bij Voorschoten (figuur 36) op de tweede plaats staat van meest risicovolle inzetplaatsen. De meest risicovolle inzetplaats is die bij Spoorwijk in Den Haag (figuur 38), daar is de afstand tussen de twee middelste sporen klein (4 meter) en de lengte van de inzetplaats is kort (7 meter). De inzetplaats is vergelijkbaar met de inzetplaats bij Voorschoten en uit de eerste analyse van ProRail is voor beide locaties geen mogelijkheid voor een fysieke afscherming tussen de twee middelste sporen.

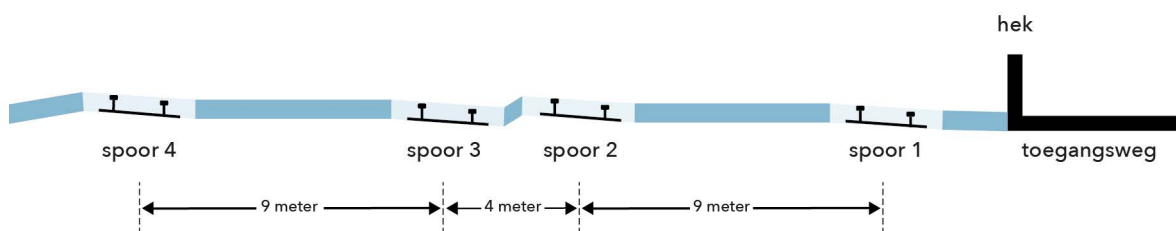
▲ Figuur 37: Schematische weergave van dwarsdoorsnede railinzetplaats bij Voorschoten. In de rijrichting van de kraan gezien, ligt (de buitenste spoorstaaf van) spoor 2, 15 cm hoger dan (de binnenste spoorstaaf van) spoor 3.

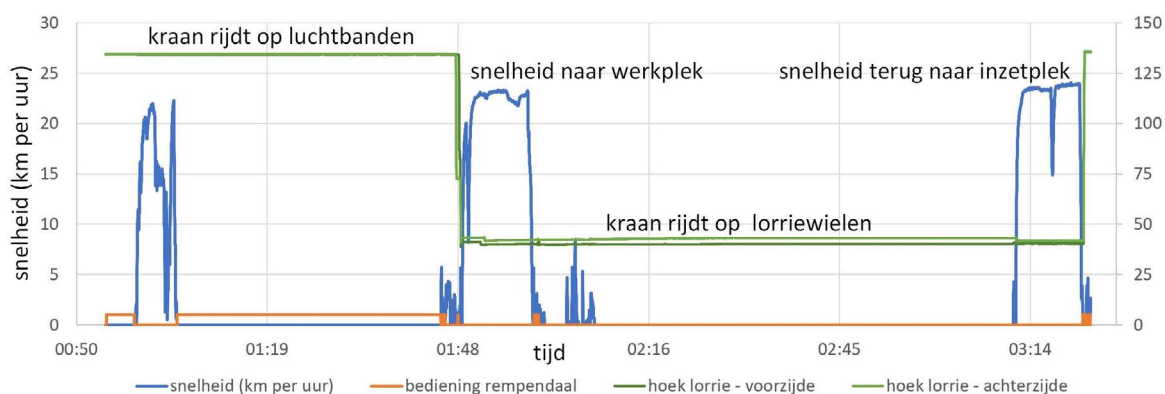
en sorteerknijper ten opzichte van de onderwagen met de wielen en lorrie zichtbaar. Vanuit het registratiesysteem is herleidbaar dat bij nadering van de inzetplaats de bovenwagen van de kraan naar rechts draaide ten opzichte van de onderwagen en vervolgens tot stilstand kwam. Daarna volgde het ophalen van de lorriewielen en bewegingen van de bovenwagen, en rijbewegingen die zeer waarschijnlijk toe te wijzen zijn aan het uitzetten van de kraan uit het spoor. Een minuut later stond de bovenwagen recht boven de onderwagen en kwam de kraan vanuit stilstand in beweging, na zes seconden had de kraan een snelheid van 2.66 km per uur, daarna stopte abrupt de registratie, zie figuur 45.<sup>218</sup>

▲ Figuur 45: Gelogde informatie van de kraan, de donkerblauwe lijn is de snelheid, de oranje lijn het bedienen van de rem en de groene lijnen de stand van de lorries (op of neer), de tijd is niet gesynchroniseerd met andere bronnen. (bron: BAM)

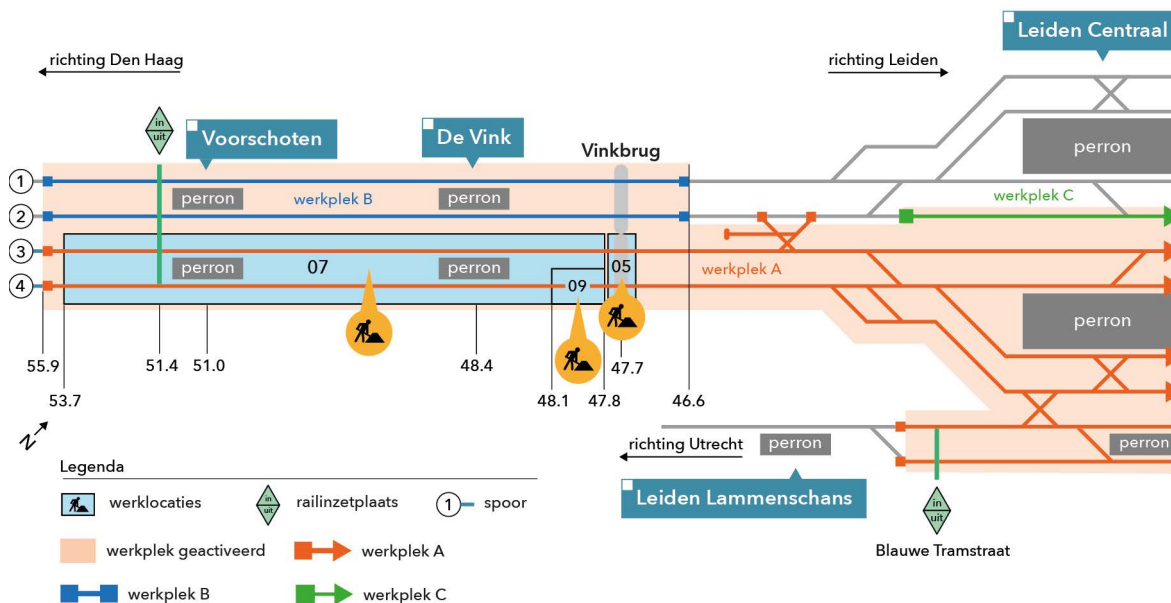
▲ Figuur 51: Schematische weergave van sporen vanaf Den Haag Mariahoeve tot Leiden Centraal met daarin de sporen waarin de werkzaamheden plaatsvinden, met werkplek A (gehele buitendienststelling in rood), werkplek B en C (in overleg met treindienstleider, in blauw en groen) en de werklocaties 05 bij Vinkbrug, werklocatie 07 en 09 (in lichtblauw).

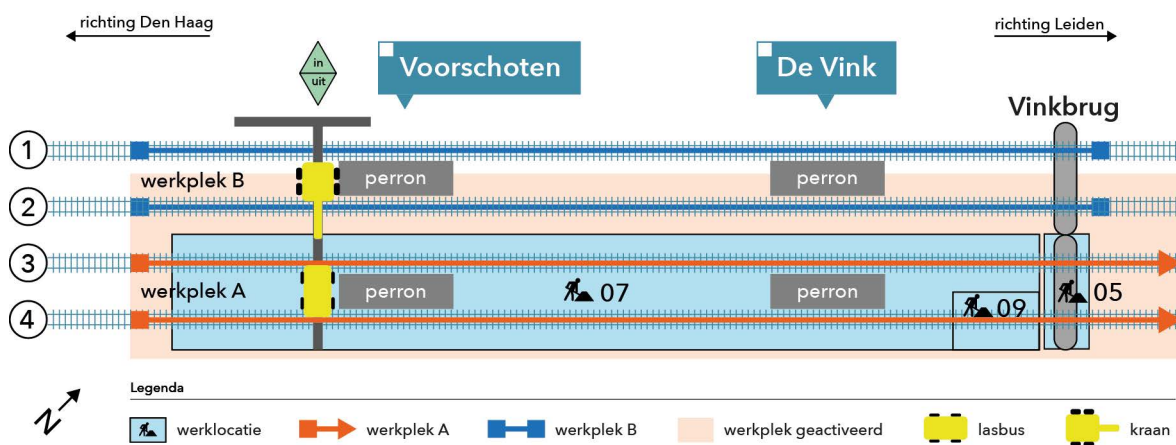
▲ Figuur 53: Fragment van baanvak Leiden - Den Haag, werkplek A en B geactiveerd waardoor sporen 2, 3 en 4 buiten dienst zijn, werkploeg kan oversteken bij inzetplaats (km 51.4).

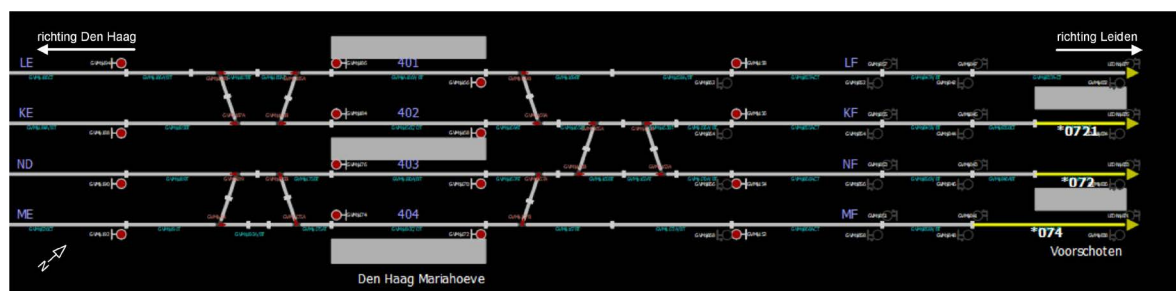
▲ Figuur 54: Fragment uit applicatie TOON waarmee spoorbezettingen (gele lijnen) gevisualiseerd kunnen worden. Dit fragment (01.45 uur) laat de sporen (witte lijnen) zien tussen station Den Haag Mariahoeve en Voorschoten. Op spoor 1 (LF) is geen spoorbezetting zichtbaar bij station Voorschoten, op spoor 2 (KF, \*0721), spoor 3 (NF, \*072) en spoor 4 (MF, \*074) zijn spoorbezettingen zichtbaar. (bron: ProRail)

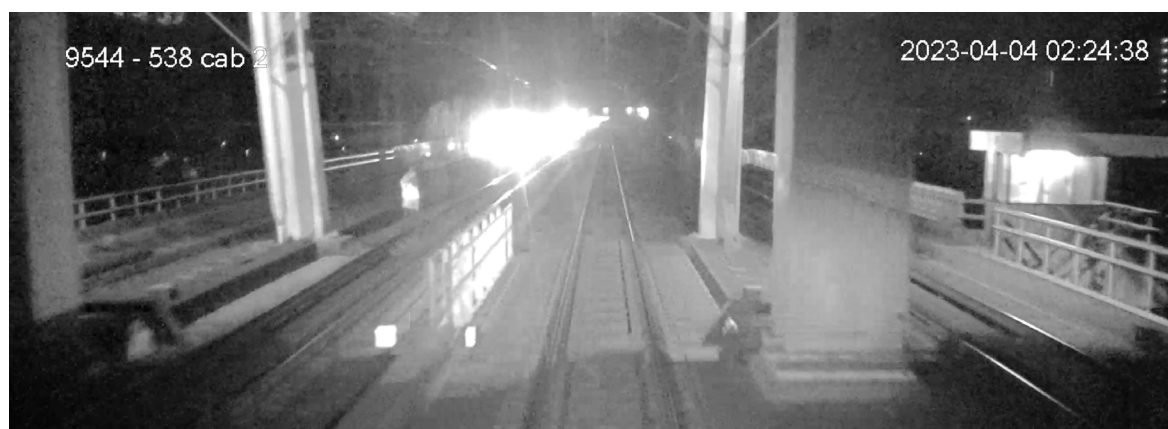
▲ Figuur 55: Fragment van beeld frontcamera trein 1405, rijdende van Leiden in de richting van Den Haag tijdens passage van de Vinkbrug, de fel verlichte plekken zijn de lasbussen van werklocatie 09 en 07. (bron: NS)

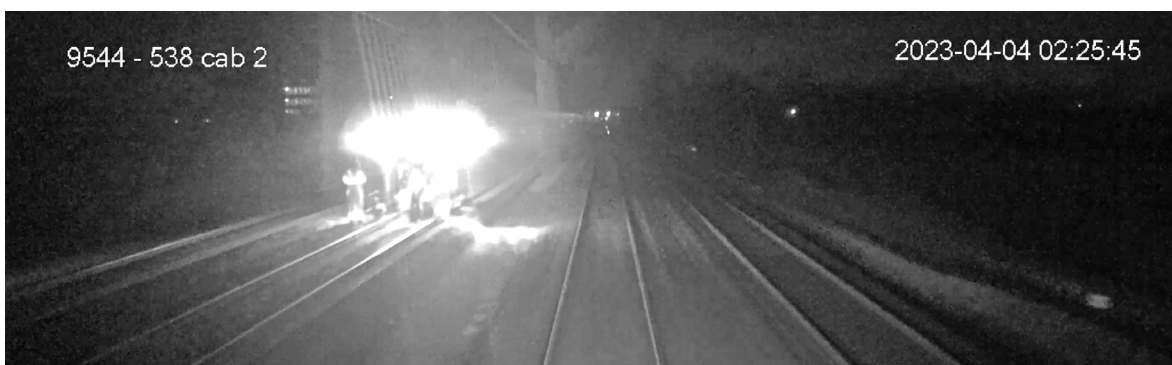
▲ *Figuur 57: Fragment van beeld frontcamera trein 1405, rijdende van Leiden in de richting van Den Haag tijdens passage van de Vinkbrug, de fel verlichte plekken is de tweede lasbus van werklocatie 07 in spoor 3 tussen station De Vink en station Voorschoten. (bron: NS)*

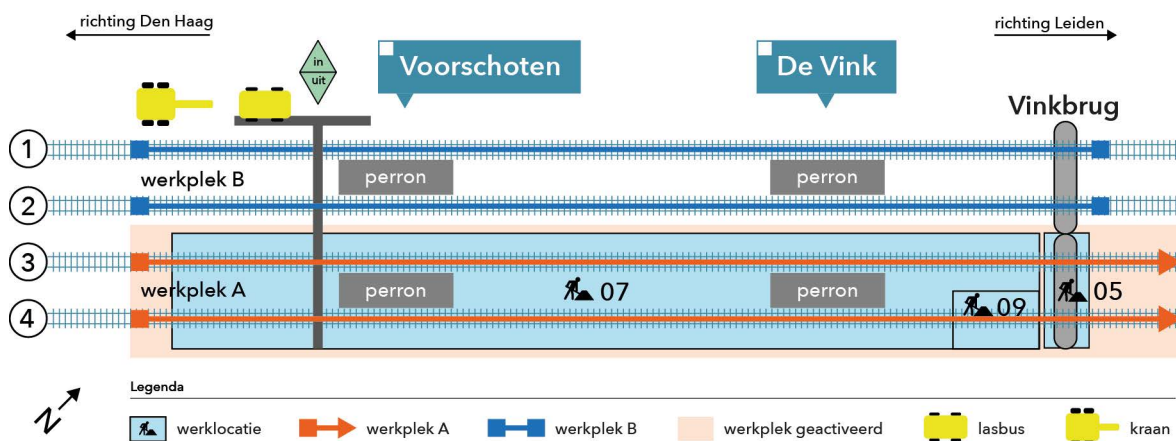
▲ Figuur 63: Fragment van baanvak Leiden - Den Haag, werkplek A geactiveerd waardoor sporen 3 en 4 buiten dienst zijn. Sporen 1 en 2 (werkplek B) zijn nog in dienst.

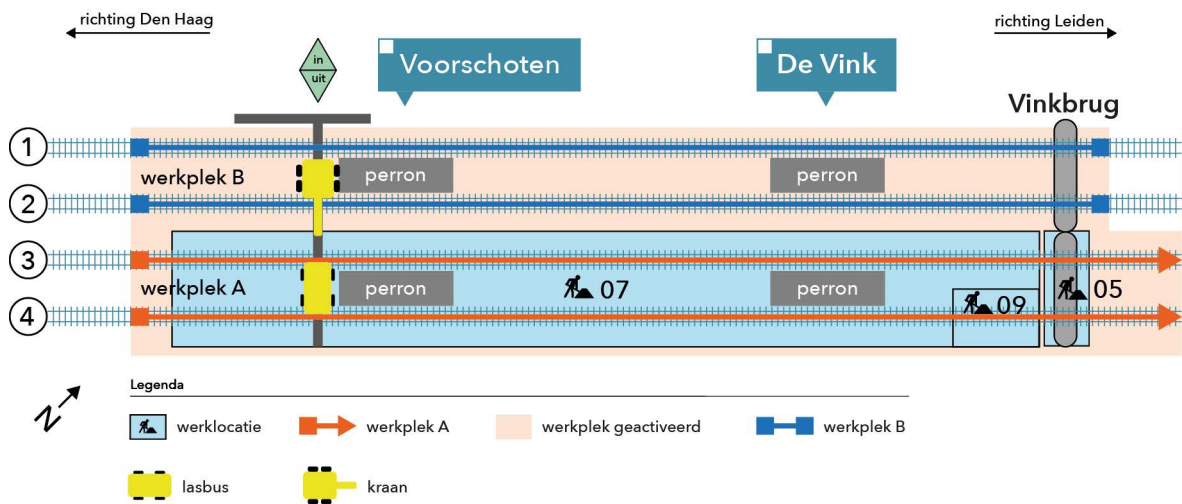
▲ Figuur 64: Fragment van baanvak Leiden - Den Haag, werkplek A en B geactiveerd waardoor sporen 1, 2, 3 en 4 buiten dienst zijn, werkploeg kan oversteken bij de inzetplaats, om vervolgens over spoor 4 naar werklocatie 09 te gaan rijden.

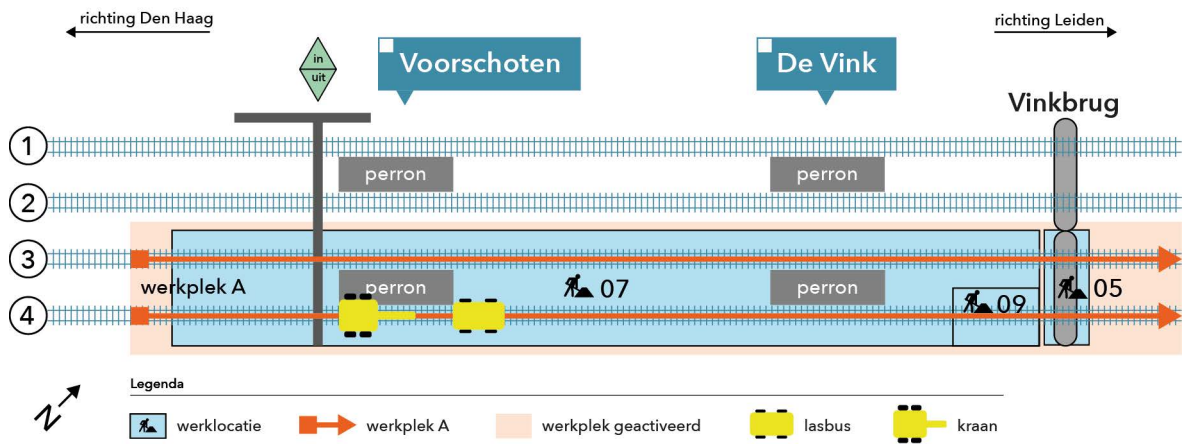
▲ Figuur 65: Fragment van baanvak Leiden - Den Haag, werkplek A geactiveerd en werkplek B is gedeactiveerd sporen 1 en 2 zijn in dienst.

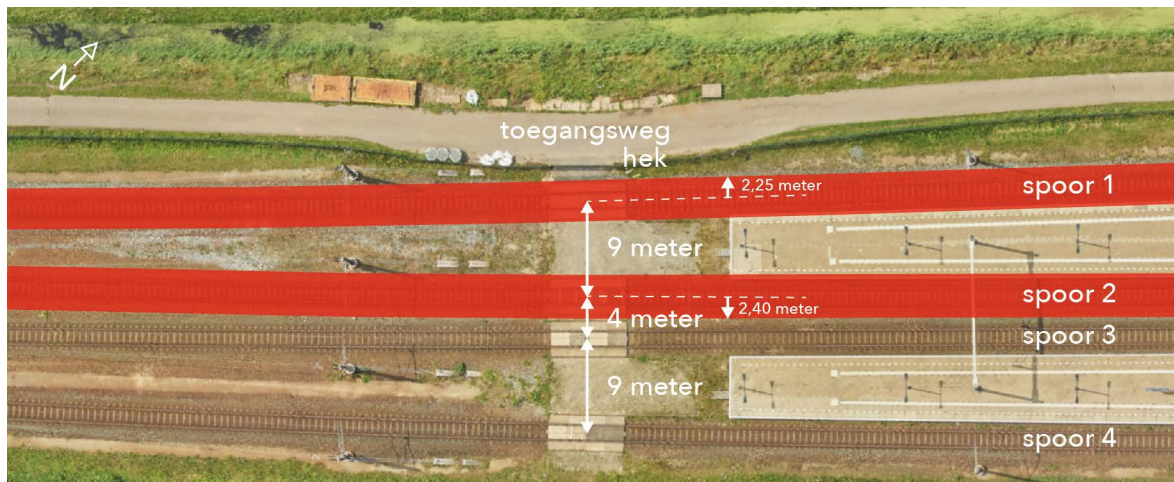
▲ Figuur 67: Luchtfoto van de railinzetplaats bij Voorschoten, met ingetekend gevarenszone A - aanrijdgevaar (grens gevarenszone ten opzicht hart spoor, voor spoor 1: 2,25 meter en voor spoor 2: 2,40 meter).<sup>324</sup>

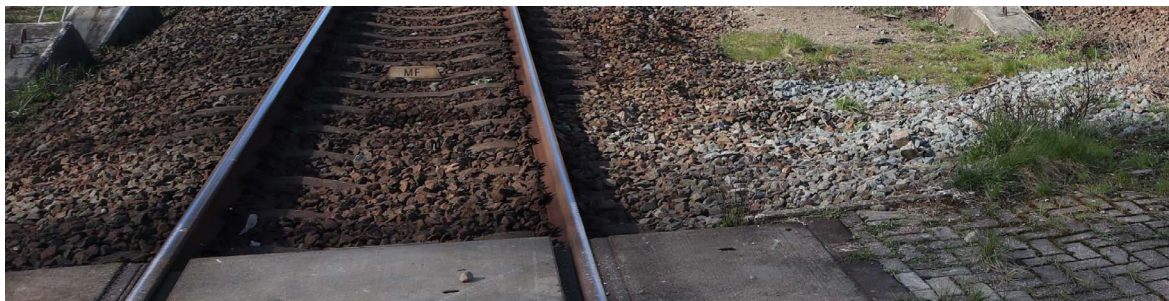
▲ *Figuur 70: Spoornaamborden nabij railinzetplaats Voorschoten. De aanduiding MF (spoor 4) correspondeert met de werkinstructietekening.*
