## Feitenrelaas falen overlaat Bosscherveld

Oorzakelijk onderzoek

| <b>Opdrachtgever</b> | Rijkswaterstaat Zuid-Nederland District Limburg, hoofdkantoor Maastricht |

| <b>Datum</b> | 16-07-2024 |

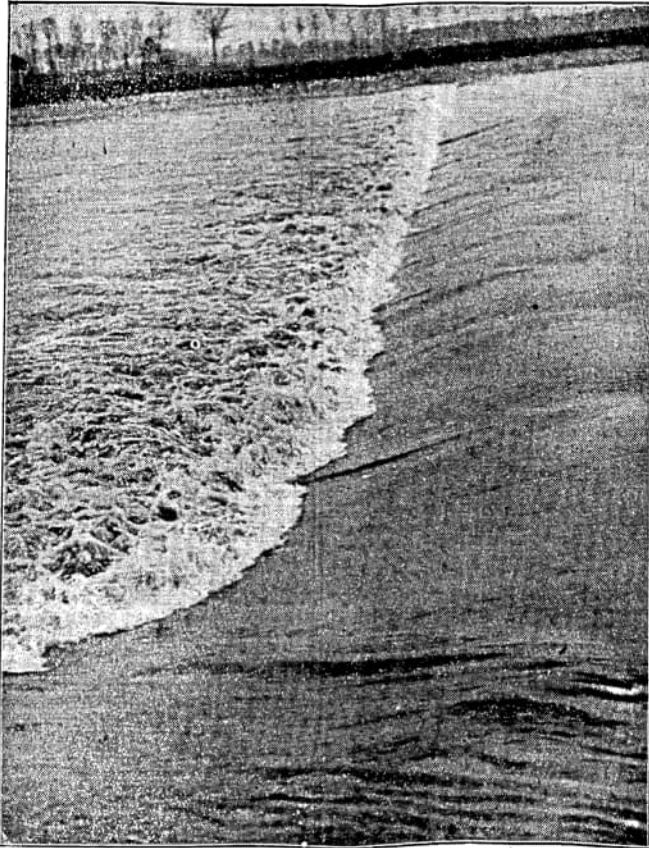
Figuur 2.4 Foto uit de Limburger Koerier: 26 januari 1932 (exacte datum foto onbekend).

Figuur 2.4 betreft een foto van de overlaat, waarbij het vermoeden is dat deze rond 9 januari 1932 gemaakt is. De benedenwaterstand is hoog: er is haast geen verval (zie ook Figuur 2.5). Er is een gladde stroming over de kruin te zien, maar er zijn ook sporen van de uitstekende delen van de damwand zichtbaar in het water.

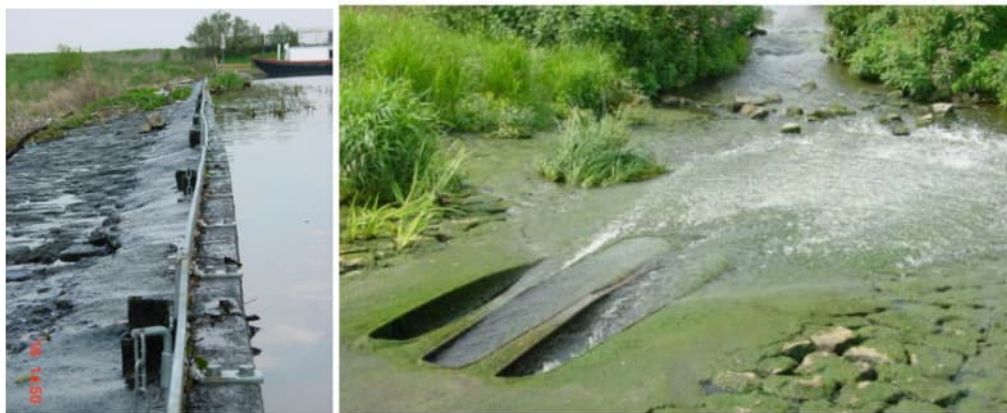
Figuur 2.7 Foto van de neerklapbare klep (links) gemonteerd op de oudere reeds bestaande balk. Het mechanisme om de klep omhoog te houden is zichtbaar; terwijl de wijze waarop deze vastgezet wordt in neergeklapte positie niet te zien is. Aan de rechterkant van de afbeelding zijn de drie 'doorlaat' buizen in de overlaat te zien van bovenaf (bron: RWS, 2022).

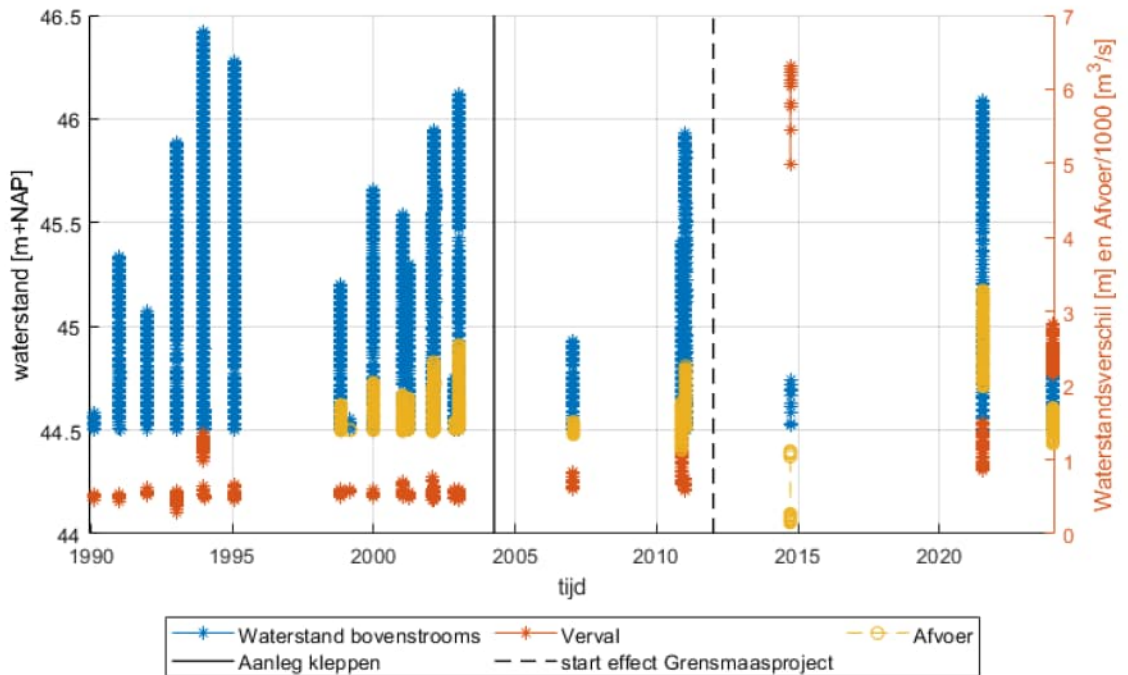
In november 2010 en januari 2011 zijn er ook hoogwaters geweest, waarbij de overlaat heeft meegestroomd (zie Figuur 3.11), maar toen is er geen schade ontstaan. De begroeiing en kleppen waren toen al wel aanwezig, maar het verval over de overlaat was toen nog niet zo groot (zie Tabel 3.1 en Tabel 3.2).

Figuur 3.11 Waterstanden bovenstrooms, waterstandsverschillen tussen beneden en bovenstrooms en afvoeren op de Maas van 1990 tot januari 2024 voor waterstanden bovenstrooms groter dan 44,5 m+NAP.

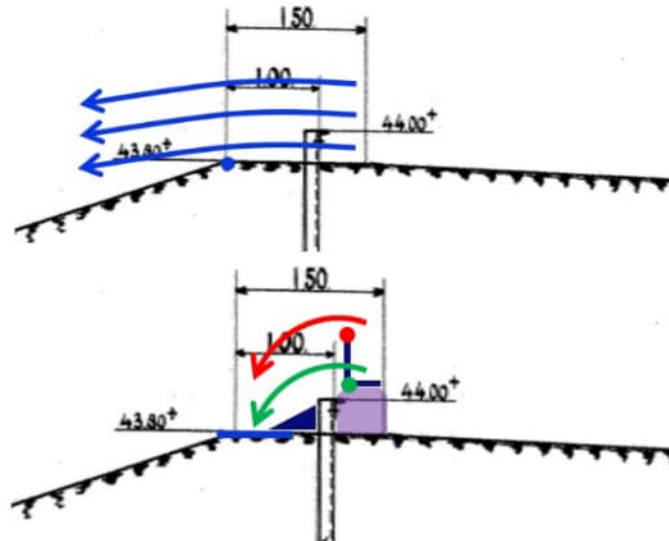
Figuur 3.13 Verandering loslaatpunt aan de kruin van de overlaat. De gekleurde bolletjes geven aan de loslaatpunten voor verschillende configuraties: oorspronkelijke situatie (blauw), verhoogde kruin, ingeklapte scharnier klep (groen) en verhoogde kruin, uitgeklapte scharnier klep (rood).

De ophoging van de kruin leidt tot het creëren van een loslaatpunt aan de bovenzijde van de overlaat: dat was er nog niet op de (min of meer) gladde kruin. In beide gevallen van uitgeklapte of ingeklapte stalen klep ligt het loslaatpunt voor het stromend water hoger dan in het oorspronkelijke ontwerp; dit leidt tot een minder goed gestroomlijnde aanstroming van het benedenstroomse talud. De verhoogde verticale component in de snelheid van het water kan tot hogere lokale krachten leiden op korte afstand van de kruin (zie de verandering in de positie van de loslaatpunt in Figuur 3.13). Bij het beginnen van het overstromen van de overlaat leidt de nieuwe vorm van de kruin tot een aanval op het korte vlakke deel achter de balk. Dit deel van de overlaat is ingegoten met beton om de verhoogde aanval aan te kunnen. Het zwakste punt is dan te vinden daar waar de penetratie met beton eindigt.

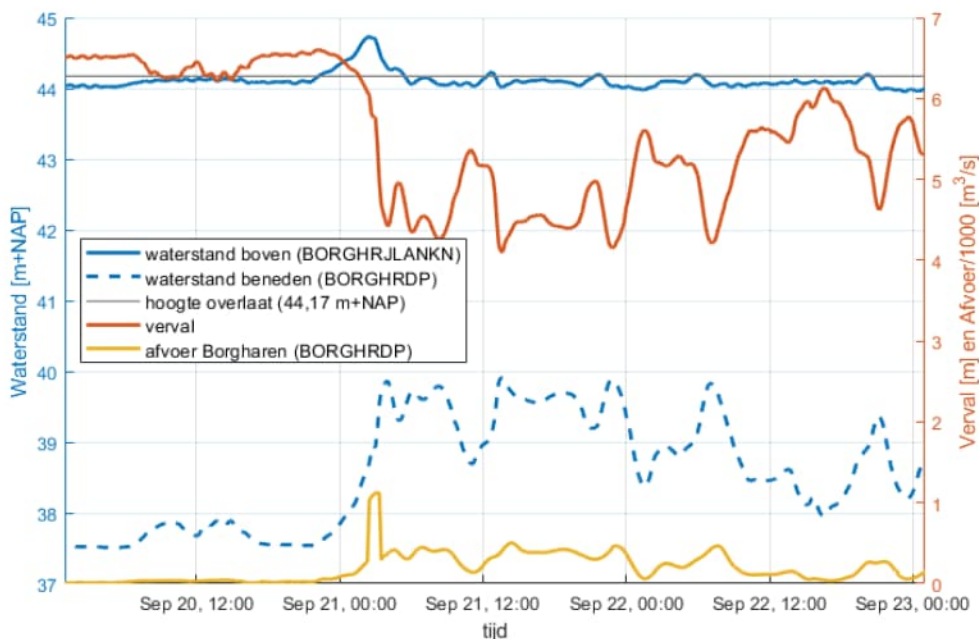
Door een gerapporteerde ommissie in de bediening van stuw Borgharen ontstond op 21 september een hele korte piek in de afvoer op de Maas bij de stuw, zie Figuur 4.1. De bovenstroomse waterstand liep daarbij op tot 44,4 m+NAP, terwijl de benedenstroomse waterstand slechts 39,9 m+NAP was. Dit leverde een verval over de overlaat op van 4,5 meter. Hierbij stond er geen water aan de teen van de overlaat. Aangezien dit in september plaatsvond, stond de klep op de overlaat nog omhoog (44,17 m+NAP).

Figuur 4.1 Waterstandsverloop boven- en benedenstrooms van Borgharen (linker y-as), verval (boven – beneden) en afvoer/1000 bij Borgharen (rechter y-as) in september 2014.

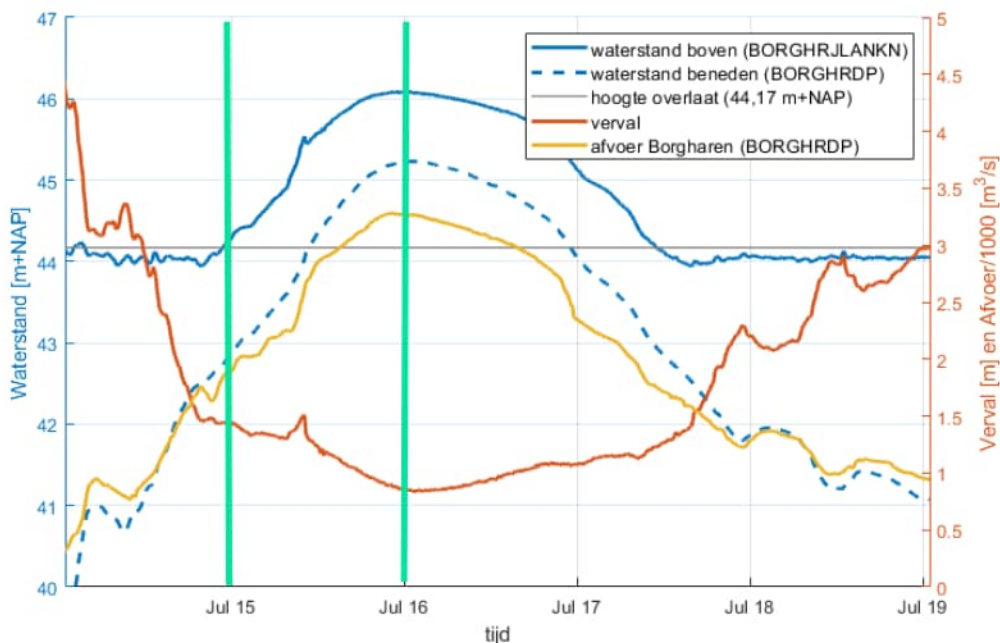
Tijdens het zomerhoogwater van juli 2021 liep de afvoer en de waterstand op de Maas snel op tot een afvoer van 3.310 m<sup>3</sup>/s bij Sint-Pieter. Aangezien het in de zomerperiode was, stond de klep op de overlaat omhoog (dus een kruinhoogte van 44,17 m+NAP). Ten tijde dat de overlaat begon met overstromen (zie eerste groene lijn in Figuur 4.4) was de afvoer op de Maas ca. 1750 m<sup>3</sup>/s en het verval over de overlaat ca. 1,5 meter. Tijdens de piek van het hoogwater (tweede groene lijn in Figuur 4.4) was de waterstand bovenstrooms opgelopen tot 46,1 m+NAP, maar de benedenstroomse waterstand was ook flink gestegen naar 45,2 m+NAP, zodat het verval over de overlaat nog maar 0,9 m bedroeg.

Figuur 4.4 Waterstandsverloop boven- en benedenstrooms van Borgharen (linker y-as), verval (boven – beneden) en afvoer/1000 bij Borgharen (rechter y-as) in juli 2021.

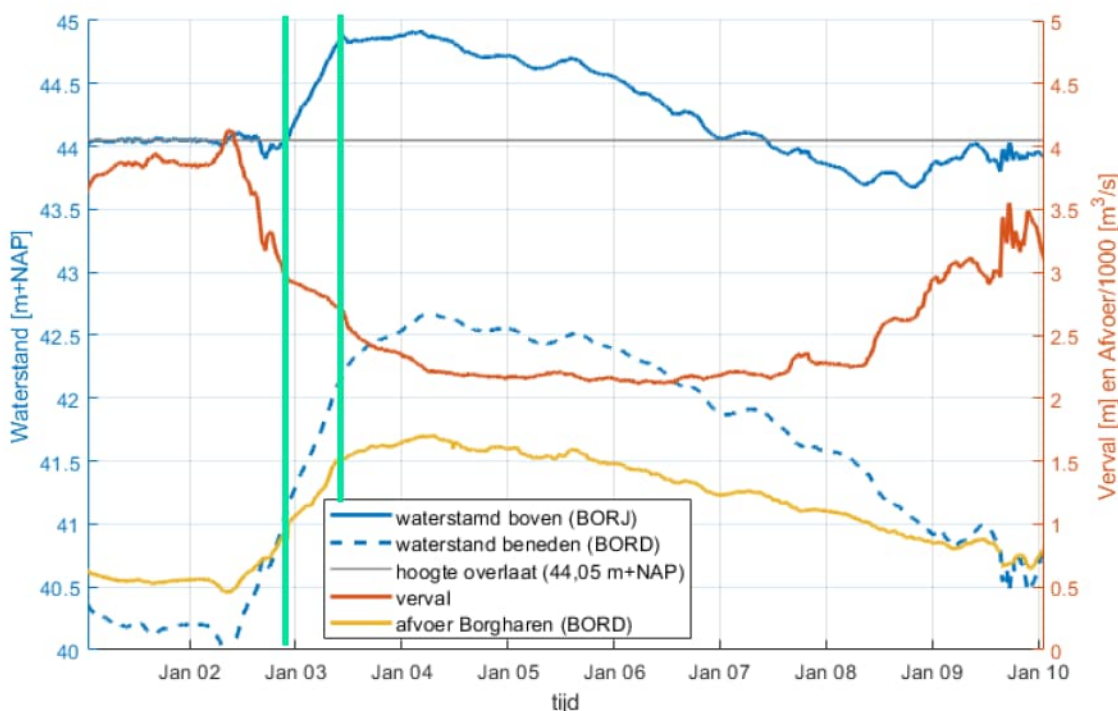
Ten tijde van het bezwijken van de overlaat in januari 2024 was er een kleine hoogwatergolf op de Maas. Omdat dit gedurende de winterperiode was, stond de klep omlaag en was de hoogte van de overlaat 44,05 m+NAP. Toen de overlaat begon met overstromen (zie eerste groene lijn in Figuur 4.10) was de afvoer op de Maas ca. 1000 m<sup>3</sup>/s en het verval over de overlaat circa 2,9 meter. Dit grote verval bij dit relatief lage debiet is toe te schrijven aan het feit dat de scheepvaartopening bij stuw Borgharen gesloten is. De knik die rond 12:00 op 3 januari te zien is in de bovenstroomse waterstand (rond 44,8 m+NAP) is waarschijnlijk het moment waarop de overlaat is bezweken (zie tweede groene lijn in Figuur 4.10). Deze knik wordt niet veroorzaakt door het overstromen van de (dichte) scheepvaartopening bij stuw Borgharen, want die overstroomt al bij een bovenstroomse waterstand van 44,2 m+NAP. De afvoer op de Maas was toen ca. 1500 m<sup>3</sup>/s en het verval was toen ca. 2,7 m (nog steeds relatief erg groot).

De schade in januari 2024 is van een andere orde dan de voorgaande schades. Er is een volledig bres ontstaan en er werd geen water meer gekeerd. Het moment van het ontstaan van schade is onbekend. Rond het middaguur op 3 januari was er al schade aanwezig. Er is een filmopname van de schade waarop te zien is dat de schade op dat moment vooral op de oostelijke helft van de overlaat plaatsvindt (zie Figuur 4.11). Op dat moment is een deel van de kruin van de overlaat al verdwenen, zichtbaar door de waterstandverlaging bovenstrooms van de kruinlijn. In 2021 was de schade vooral aan de westzijde van de overlaat aanwezig, net ten westen van de drie drainagebuizen die ongeveer in het midden van de overlaat zitten en herkenbaar zijn vanwege het aanwezige waarschuwbord. In de loop van de dag wordt de schade snel groter, zie ook Figuur 4.12.

Figuur 4.10 Waterstandsverloop boven- en benedenstrooms van Borgharen (linker y-as), verval (boven – beneden) en afvoer/1000 bij Borgharen (rechter y-as) in januari 2024.

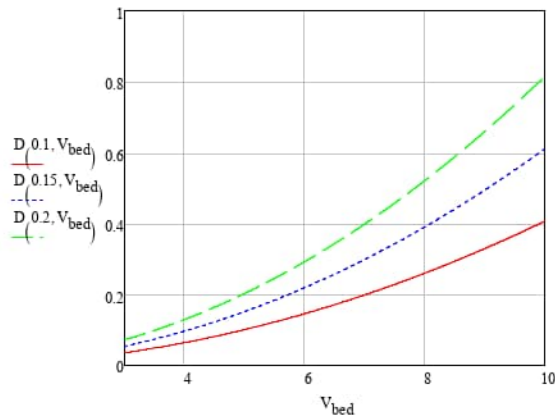
De stroomsnelheid die opgetreden is bij recente schades is mogelijkwijs in de orde van 8 m/s geweest. Dat zou betekenen, zie ook Figuur 5.3, uitgaande van een liftcoëfficiënt van 0,15 dat de bekleding minimaal 0,4 m dik moet zijn om deze statische overdruk te kunnen weerstaan. Hoe dik de bekleding precies is geweest, is op dit moment niet bekend, maar uitgaand van de foto's in hoofdstuk 4 lijkt deze minder dan 0,4 m te zijn.

De vraag is daarnaast ook of de liftcoëfficiënt van 0,15 hier realistisch of conservatief is. Een liftcoëfficiënt van 0,15 komt overeen met de turbulentieparameter  $K_t$  van ongeveer 3 (Hawkshood et al, 2014). Een lift coëfficiënt van 0,10 komt overeen met een waarde van  $K_t=2$ . Deze laatste waarde is waarschijnlijk aanwezig wanneer situatie 1 uit paragraaf 5.1.1 optreedt. Echter wanneer er ook vegetatie aanwezig is, zal dit enerzijds effect hebben op een verlaging van de stroomsnelheid maar zal de turbulentie hierdoor sterk toenemen, waarbij de hoogste turbulentie waarschijnlijk zal optreden op de overgang van delen met en zonder vegetatie, omdat daar ook het grootste verschil in stroomsnelheid zal zijn. Een lift coëfficiënt van 0,15 en wellicht 0,2 zou dan zelfs tot de mogelijkheden kunnen horen.

Figuur 5.3: Minimale dikte bekleding als functie van stroomsnelheid

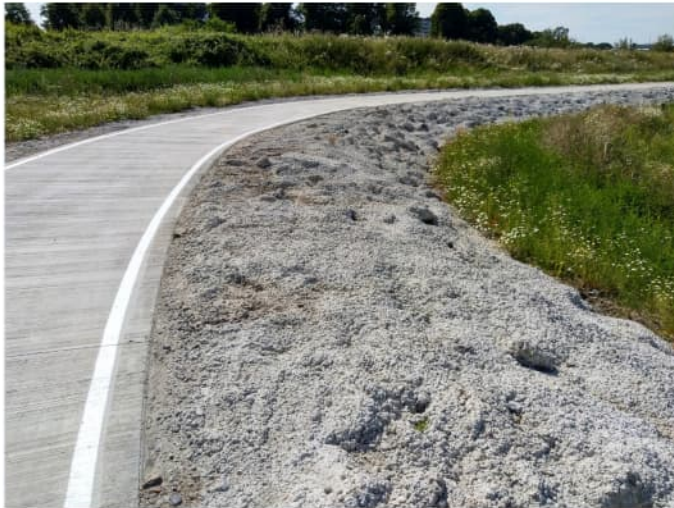
De bovenkant van het instroomwerk bestaat uit een betonnen fietspad met aan weerszijden breuksteen in beton, zie Figuur 6.2. Het instroomwerk is gedimensioneerd op instroom met gevuld Bosscherveld, dus met tegendruk benedenstrooms. Het instroomwerk kent momenteel geen bescherming tegen erosie aan de benedenstroomse zijde in de teen of horizontaal vlak tegen terugschrijdende erosie. In 2021 is er ook schade aan bovenstroomse zijde opgetreden door suboptimale stroomgeleiding van de instroom. Deze schade is beperkt gerepareerd.

Figuur 6.2 Westelijke dijk (instroomwerk) natuurpark Bosscherveld.

benedenstrooms lager is en het verval hoger. Dit leidt tot grotere belastingen op het instroomwerk. Bij het ontwerp (en tijdens de uitvoering) van de nieuwe overlaat Bosscherveld moet hier rekening mee worden gehouden. Dit kan gedaan worden door er voor te zorgen dat de nieuwe overlaat niet leidt tot hogere belastingen op het instroomwerk bij rivierverruiming Bosscherveld of anderzijds door het instroomwerkdijk (indien nodig) aan te passen aan de condities die ontstaan door het nieuwe ontwerp van de nieuwe overlaat (bijv. door het toevoegen van een woelbak).

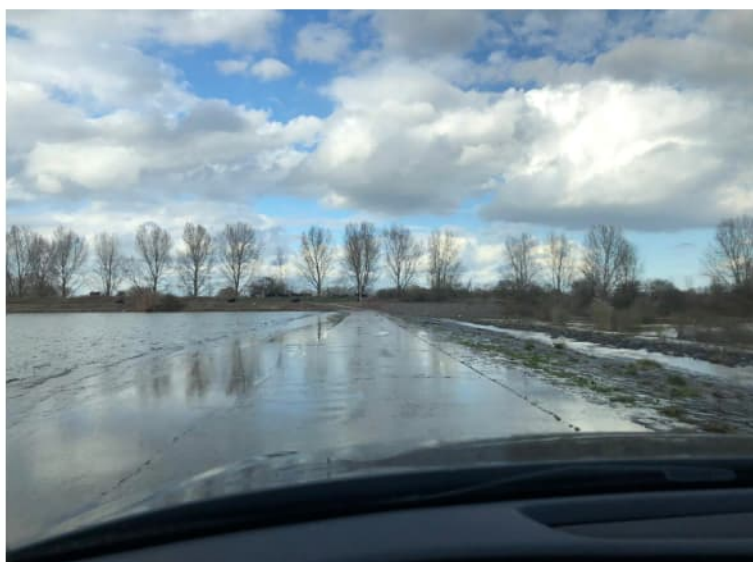
Het gebied achter de overlaat bij Linne is een uitbreiding van het doorstroomgebied van de Maas (zie Figuur 6.6) en treedt in werking boven een afvoer (debiet) van omstreeks 1600 m<sup>3</sup>/s, waardoor een bypass van stuw Linne wordt gecreëerd en de afgesneden Maasbocht direct benedenstrooms van de overlaat watervoerend wordt. De overlaat is bij de hoogwaters van 1993 en 1995 flink beschadigd geraakt (zie Figuur 6.8) en daarna hersteld met een zwaarder constructie in 1995 (zie Figuur 6.9). Net als bij de schades aan overlaat Bosscherveld is de schade hoog op het talud ontstaan en niet aan de teen.

Figuur 6.7 Foto van de overlaat Linne in 2020 (stroming van links naar rechts).

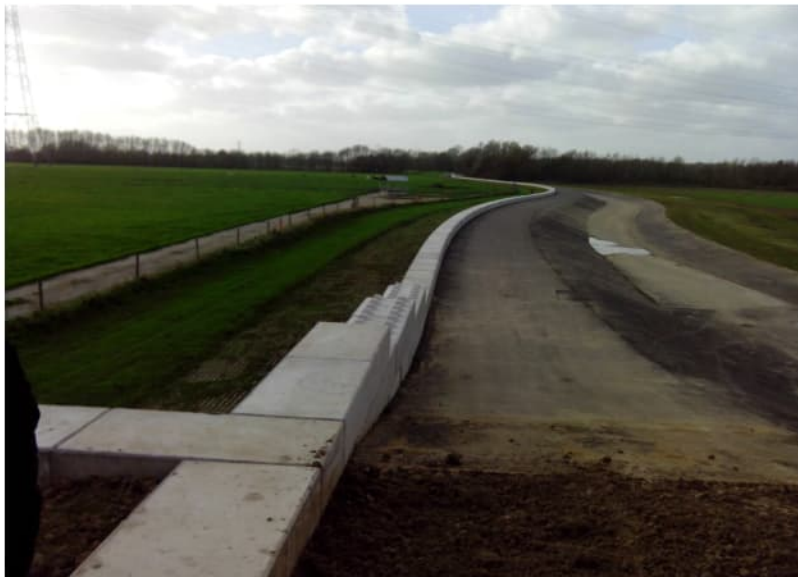
Figuur 6.11 Foto van inlaatlocatie/instream/overlaat drempel LKW-Zuid (de instroming is van links naar rechts). Datum onbekend.

De beide constructies zijn relatief recent ontworpen en uitgevoerd en hebben een geringe afmeting (in hoogte). De zuidelijke inlaat is een constructie van asfalt beton en betonblokken en er is een drempel aanwezig op de kruin (zie Figuur 6.11 en Figuur 6.12) die in principe tot hogere hydraulische belastingen leidt. De vraag is in hoeverre dit hydraulisch is getoetst. Daarnaast is er veel (houtvormende) begroeiing zichtbaar op de noordelijke inlaat, zie Figuur 6.13, wat ook zou kunnen leiden tot schade aan de constructie. Bij doorbreken is er echter geen risico op het leeglopen van het stuwpand door de dijk langs het Lateraalkanaal. Het retentiegebied zou alleen (veel) langer onder water blijven staan.

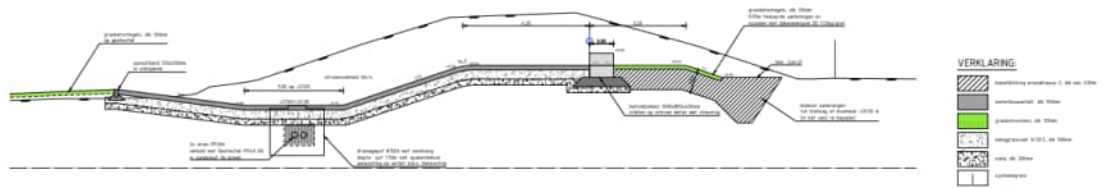
Figuur 6.12 Ontwerptekening drempel Lateraal-Kanaal-West (zuid).

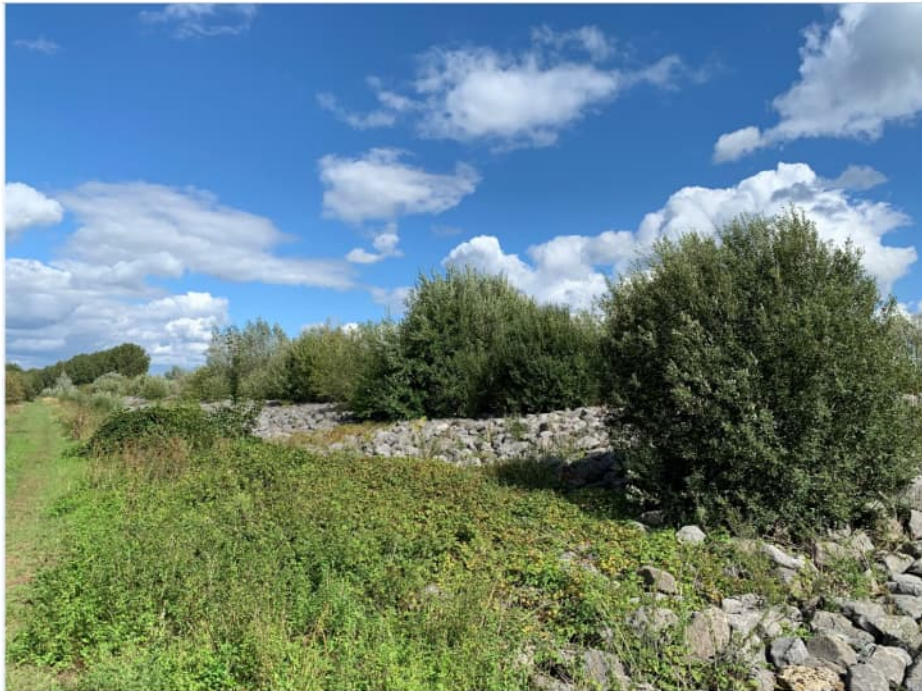
Figuur 6.13 Foto van de instroomdrempel van de noordelijke inlaat van Lateraal-kanaal west (benedenstroomse zijde). Datum onbekend.

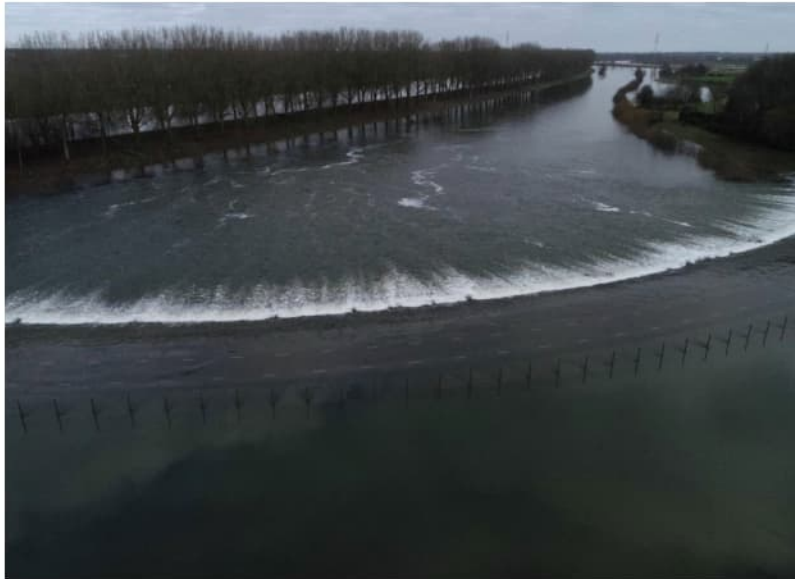
Figuur 6.14 Foto van de Overlaat Groene rivier Roermond (datum onbekend).

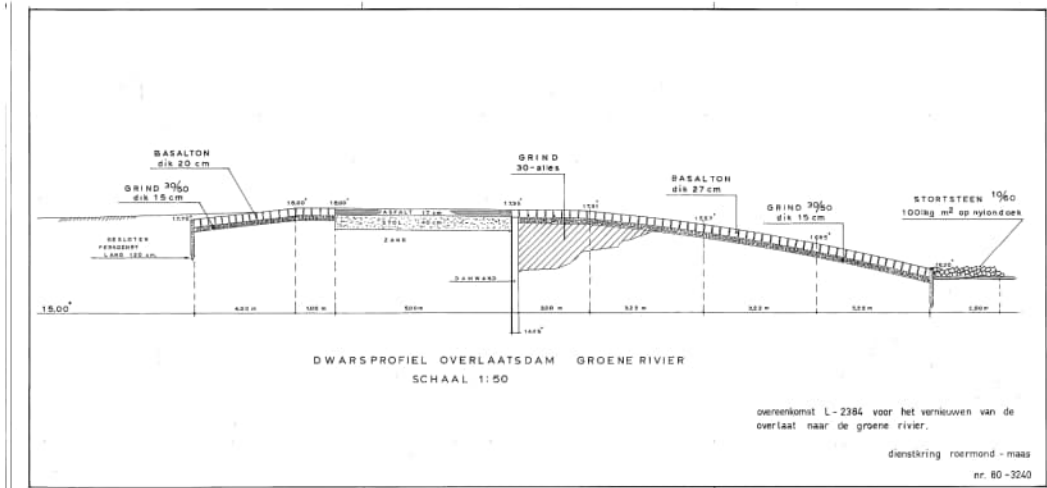
De overlaat De Weerd/Groene Rivier Roermond (zie Figuur 6.15) is aangelegd iets ten noordoosten van Roermond (zie Figuur 6.10) en vormt tijdens hoogwater (ca. 1750 m<sup>3</sup>/s) de verbinding tussen de Noorderplas, via de Groene Rivier (en beneden toeleidingskanaal sluis Roermond) naar het Lateraalkanaal en uiteindelijk de Maas. De dam heeft in de jaren 80 tijdens hoogwater ook een keer flinke schade opgelopen, maar daarna nooit meer. Net als in de herziene situatie bij Linne bestaat de overlaat uit een geleidelijke overgang in helling van de kruin naar het afwaartse talud (zie Figuur 6.16).

Figuur 6.16 Dwarsprofiel van Overlaat Groene rivier Roermond (water stroomt van links naar rechts).

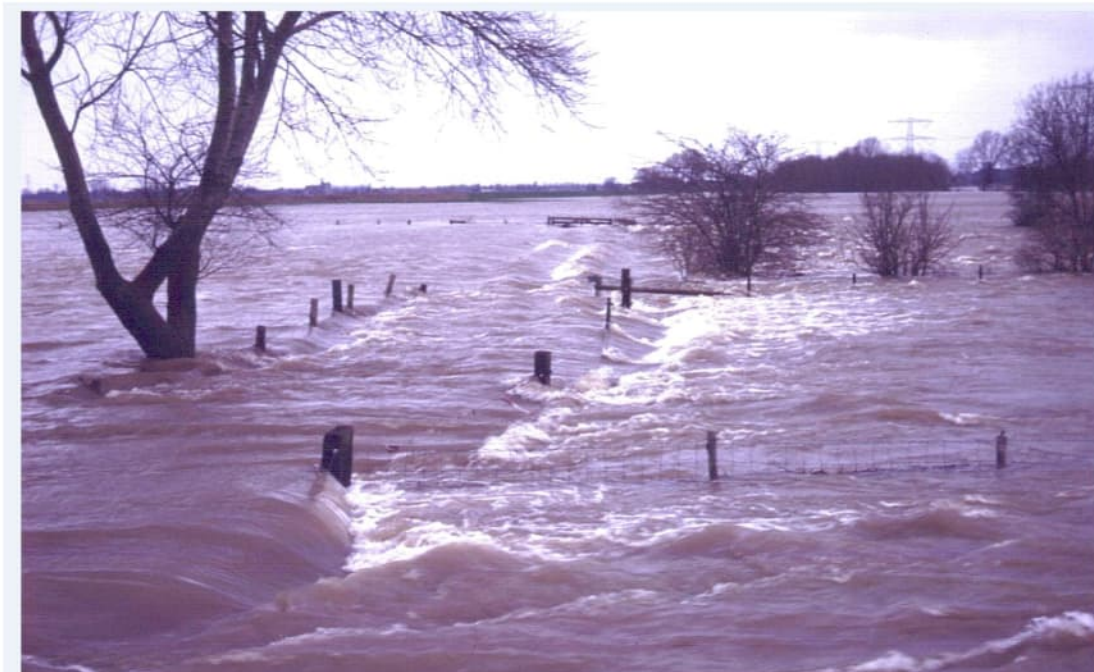
*Figuur 6.18 Stroming tijdens hoogwater januari 2003 bij overlaat Contelmo.*
