**Rapportenbundel behorend bij
Staat van de Veiligheid
majeure risicobedrijven 2017**

Datum 4 juli 2018

RAPPORTEN EN BRIEVEN BIJ STAAT VAN DE VEILIGHEID MAJEURE RISICOBEDRIJVEN 2016

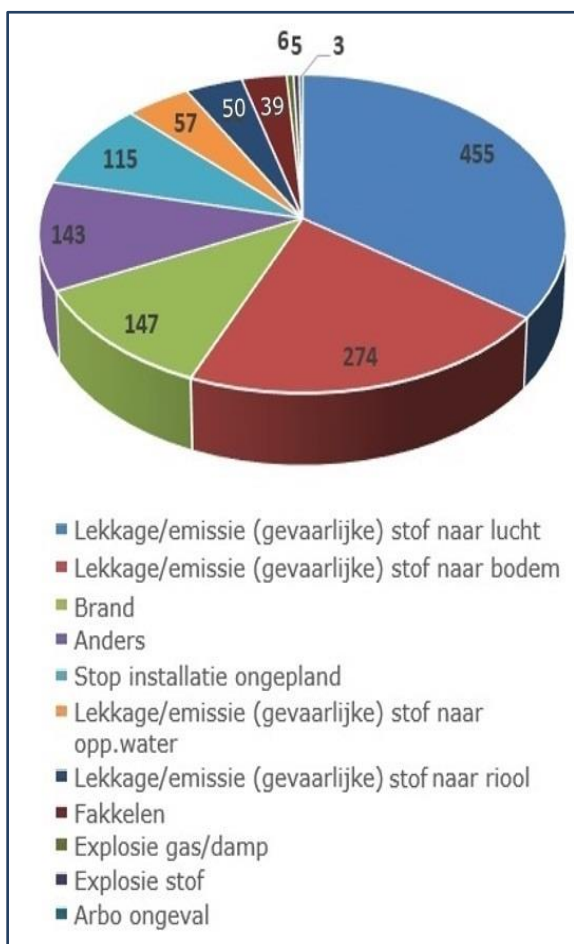
Diagram 1: Soorten voorvallen BRZO-bedrijven

NB: Het beeld is indicatief aangezien de meldingen waarop het diagram gebaseerd is, soms onvolledig waren.

In het taartdiagram zijn de geregistreerde voorvallen bij BRZO-bedrijven per soort voorval weergegeven. In totaal gaat het om 1.306 meldingen.

NB: Het beeld is indicatief aangezien de meldingen waarop het diagram gebaseerd is, soms onvolledig waren. De kwaliteit van de ontvangen meldingen in 2017 is nog onvoldoende om een kwalitatief goede analyse te kunnen uitvoeren.

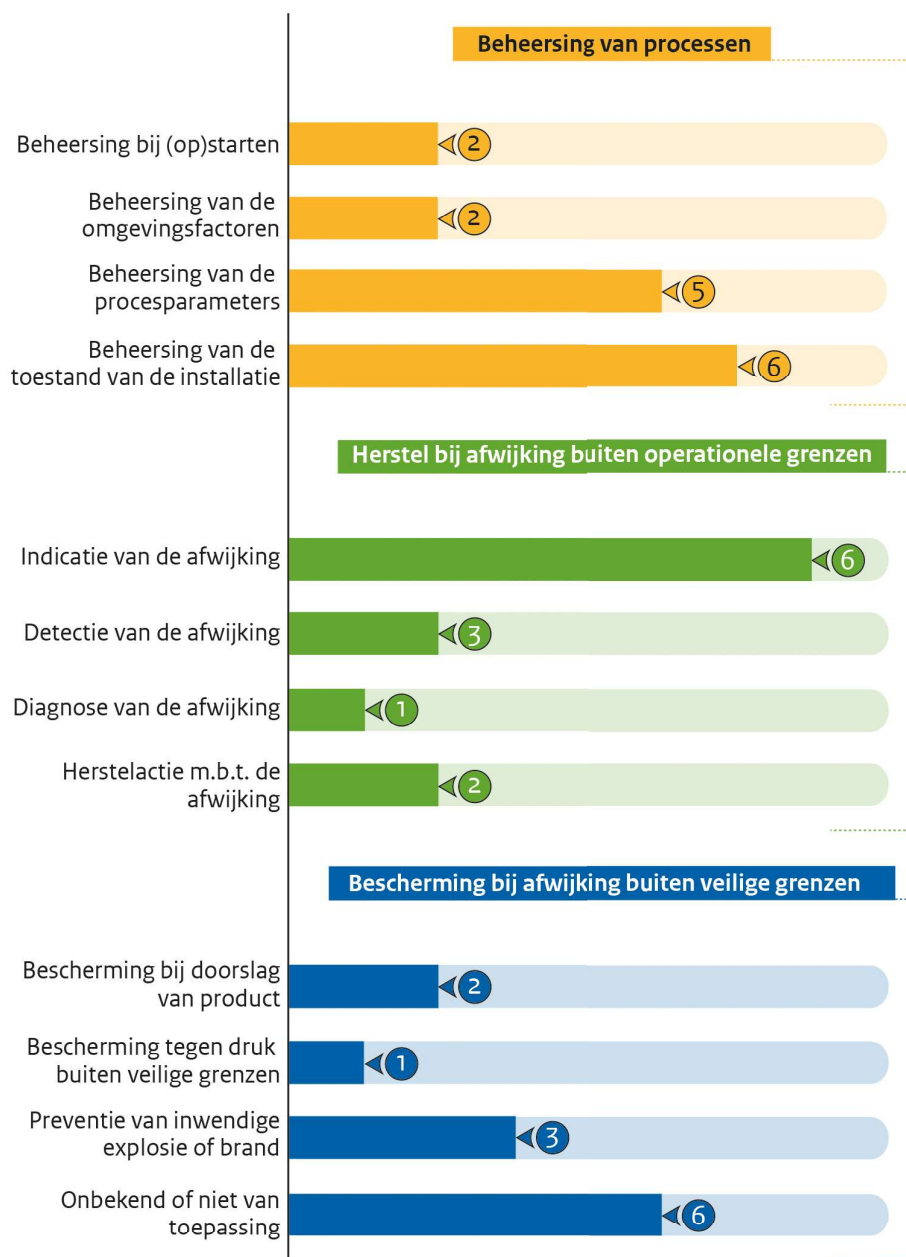
Figuur 1 Falende maatregelen ter voorkoming van ongevallen

In Figuur 1 zijn de preventieve maatregelen weergegeven die faalden. Er waren drie incidenten waarbij in de eerste LoD twee maatregelen faalden. Daardoor zijn er in de eerste LoD in totaal 15 falende maatregelen. De derde LoD was voor zes ongevallen niet van toepassing. In de derde LoD zijn dus maar zes concrete maatregelen weergegeven die faalden.

Zoals in figuur 1 te zien is, blijken in de eerste LOD voornamelijk maatregelen te falen met betrekking tot beheersing van procesparameters en van de toestand van de installatie. Bij het beheersen van de toestand van de installatie worden verschillende factoren gevonden die deze groep beïnvloeden, zonder duidelijk patroon in die factoren: corrosieve omstandigheden (2x), materiaal niet bestendig tegen heersende condities (1x), falen van de bescherming van het materiaal (1x), andere stroming dan bedoeld (1x) en verkeerde montage (1x).

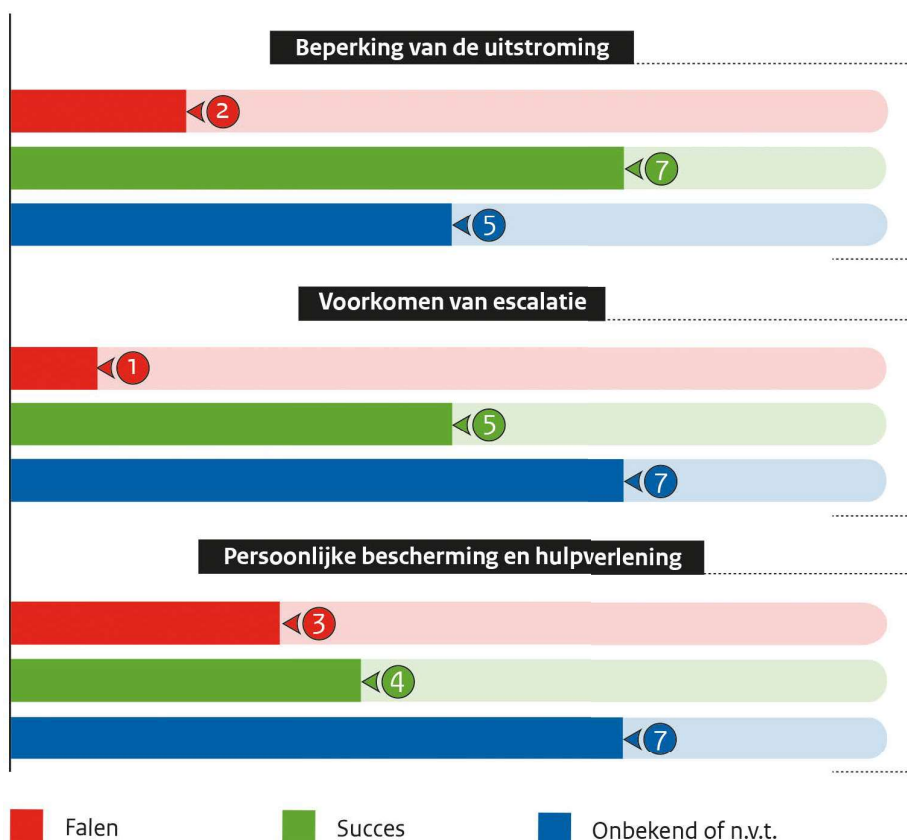
Figuur 2 Falende en succesvolle maatregelen voor het beperken van de gevolgen

In het analysemodel is er sprake van het falen van het stoppen van de lekkage. In eerste instantie werd het lek niet gevonden. De operators ondernamen enkele acties, zoals het sluiten van een afsluiter en het spoelen van een leiding. Omdat ook de geur verdween, gingen ze ervanuit dat het probleem was opgelost. In werkelijkheid ging de lekkage door. Door ijsvorming in de leidingen was het lek na enige tijd niet meer te ruiken in de fabriekshal.

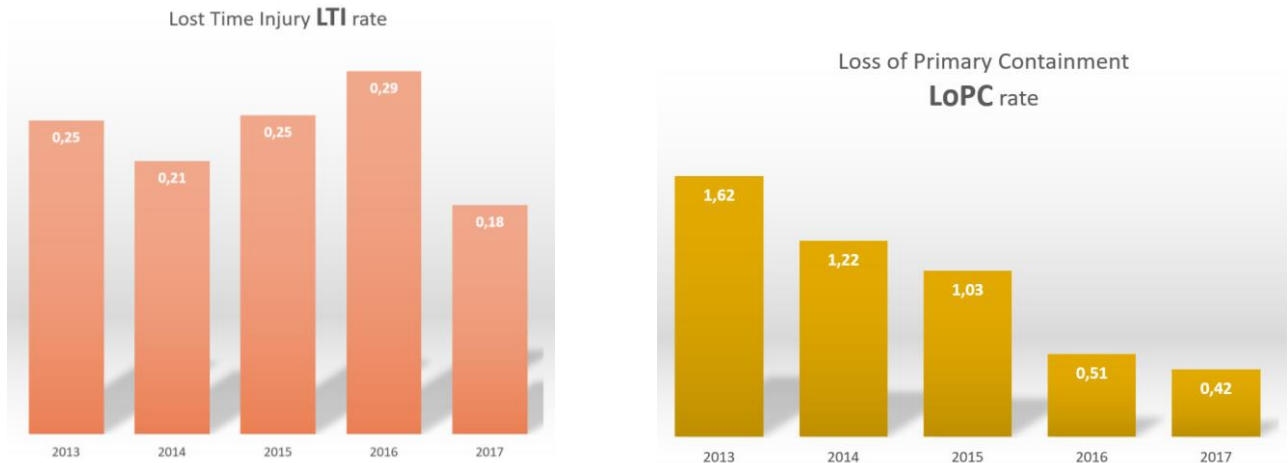
Het aantal ongevallen met verzuim per miljoen gewerkte uren (LTI rate) is ten opzichte van voorgaande jaren substantieel gedaald. Absoluut is het aantal meldingen van ongevallen nagenoeg gelijk gebleven, waarbij het aantal gewerkte uren fors is toegenomen.
