**Te snelle afloop (TSA)
Kijfhoek
11 augustus 2018**

Intern ProRail
Auteur / eigenaar *Afdeling Veiligheid Regio Randstad Zuid*
Documentnaam *Feitenrapport te snelle afloop.doc*
Datum rapport *15 augustus 2018*
Versie *2.0*
Status *Definitief*
Kenmerk [VT20150049-844414331-10961](#)

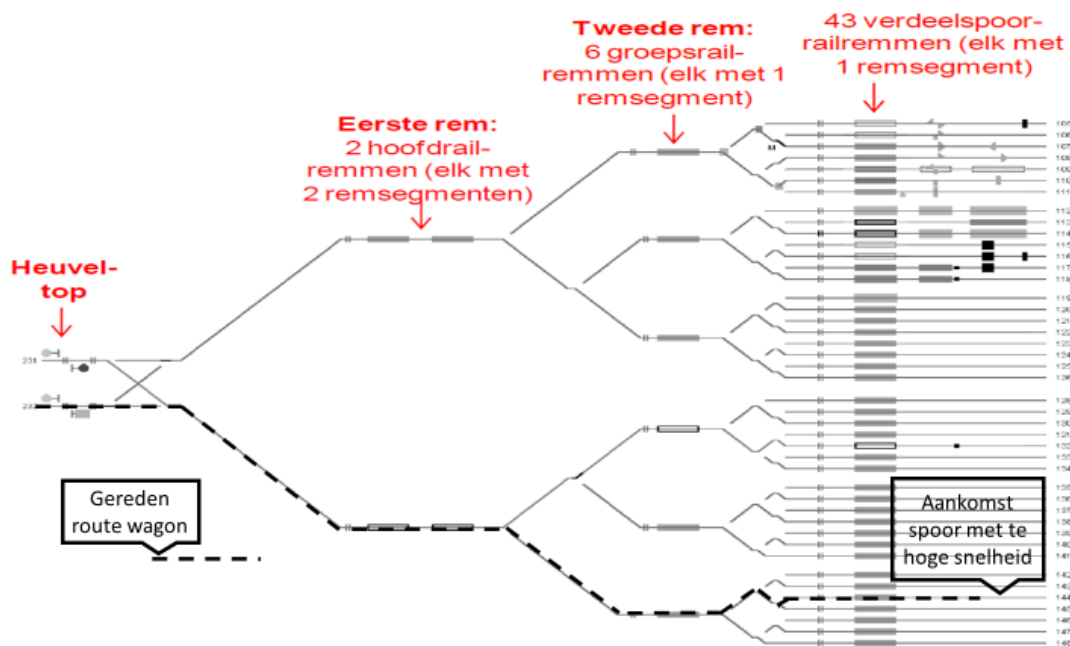
Afbeelding 1; schematische weergave heuvel

¹ Op Kijfhoek worden treinen gesorteerd naar afzenders. Dit gebeurt onder anderen door het sorteren via de heuvel. De wagons worden van de heuvel geduwd, het sorteersysteem zorgt er voor dat de wagons op het juiste verdeelspoor komen.
