VEILIG SANEREN OP HOOGTE

TNO-rapport**TNO 2018 R10712****Veilig asbest saneren op hoogte**

Datum	23 juli 2018
Auteur(s)	A. Jansen, J.E.A. Reinders, J.H. Kwantes, J. van Middelaar (projectleider)
Aantal pagina's	55 (incl. bijlagen)
Aantal bijlagen	6
Opdrachtgever	Ministerie van Sociale Zaken en Werkgelegenheid
Projectnaam	Veilig asbest saneren op hoogte
Projectnummer	060.34193

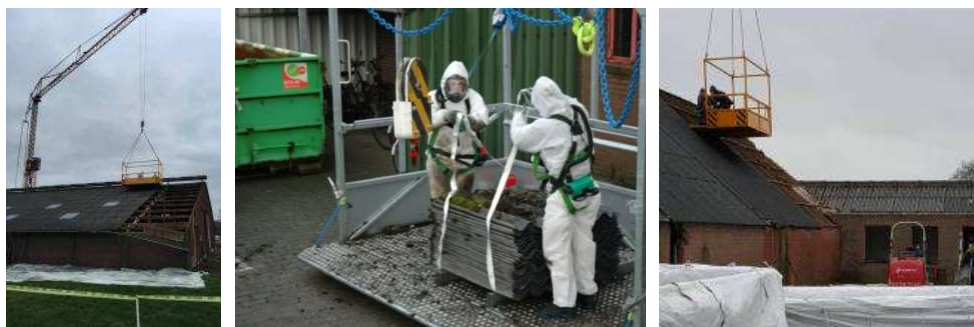
1. De kraan met werkbak

In de interviews zijn de volgende risico's genoemd voor werken met hijskraan en de werkbak.

- X Door een *onevenwichtige belasting* van de werkbak kan een bak aan de kraan uit balans raken en slingeren. Mensen die dan ook nog vallen slingeren nog meer als de (lengte en positionering) van de vallijn niet aan de eisen voldoet.

- *Stabiliteit kraan*
 - X De kraan met werkbak kan omvallen door verkeerd positioneren.
- *Platform niet bedoeld of uitgerust voor personenvervoer.*
 - X Afwezigheid van (dubbele) beveiligingen. (Hoofdstuk 6, bijlage 1 machinerichtlijn) stelt dat alles dubbel beveiligd moet zijn. Bijvoorbeeld: Enkele kabel. Een hijskraan zou in veel gevallen een enkele kabel hebben. Als er sprake is van een fout mag dat niet direct leiden tot een gevaarlijke situatie. Als de kabel breekt komt de werkbak echter naar beneden. Een slechte lier kan daarbij de oorzaak zijn. Dubbele beveiligingen beperken blootstelling aan het valrisico.

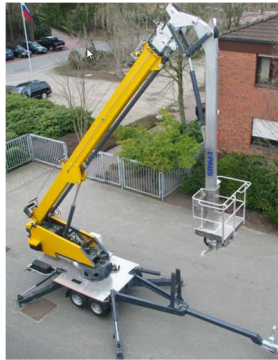
2. De hoogwerker

Een Hoogwerker²⁸ is een verzamelnaam voor alle machines die toelaten om op een veilige manier te werken aan hoger gelegen installaties.

hoogwerkers, die door middel van gas of op elektriciteit of combinatie daarvan aangedreven zijn.

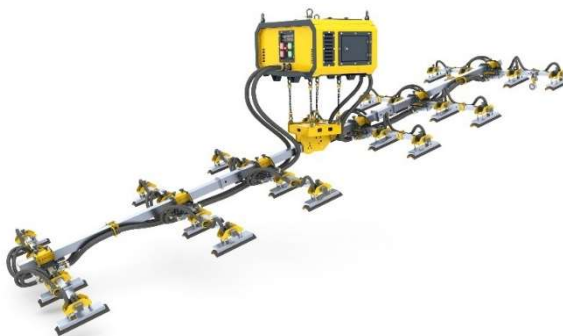
Figuur 2 De LEVO (Six pack lifter)

De techniek beoogt daarmee gevaren die gepaard gaan met het werkproces saneren op hoogte weg te nemen. In onderstaande figuur is de LEVO weergegeven voor een impressie:

Onbalans, vorst en andere weersomstandigheden maken het (beweegbaar) platform voor asbestsaneerders gevaarlijker om op te werken. De voordelen van de six pack lifter ten opzichte van bestaande technieken die door de expert genoemd worden zijn:

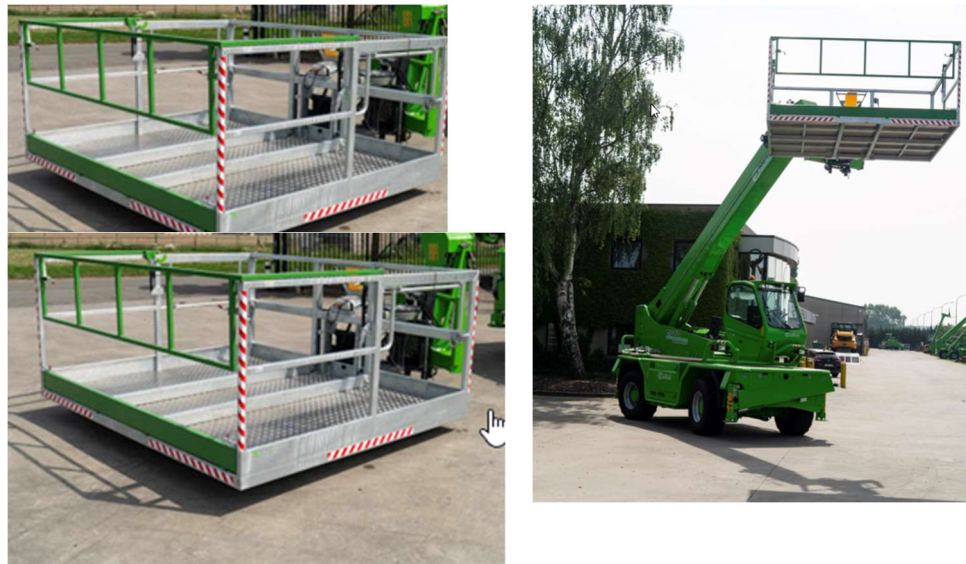
Beveiligingen:

- ✓ Om saneerders beter voor hun werk te positioneren kan de werkbak 2x 90 graden worden gedraaid voor richting naar het dak (werkoppervlak).
- ✓ Door licht ontwerp van de bak is er een betere en gelijkmatige rotatie.
- ✓ Door koppel te meten en het gewicht in de bak wordt de belasting in de bak gemeten.
- ✓ De verreiker is beveiligd door de belasting op de hefmast te meten.
- ✓ Bij windstoten boven de 12,5 km/u stopt het hefproces.³⁵
