KWR 2021.025 | mei 2021

Monitoren loden leidingbestand in Nederland

- voortgangresultaten verwijderen loden
leidingen door de Nederlandse
drinkwaterbedrijven

Rapport

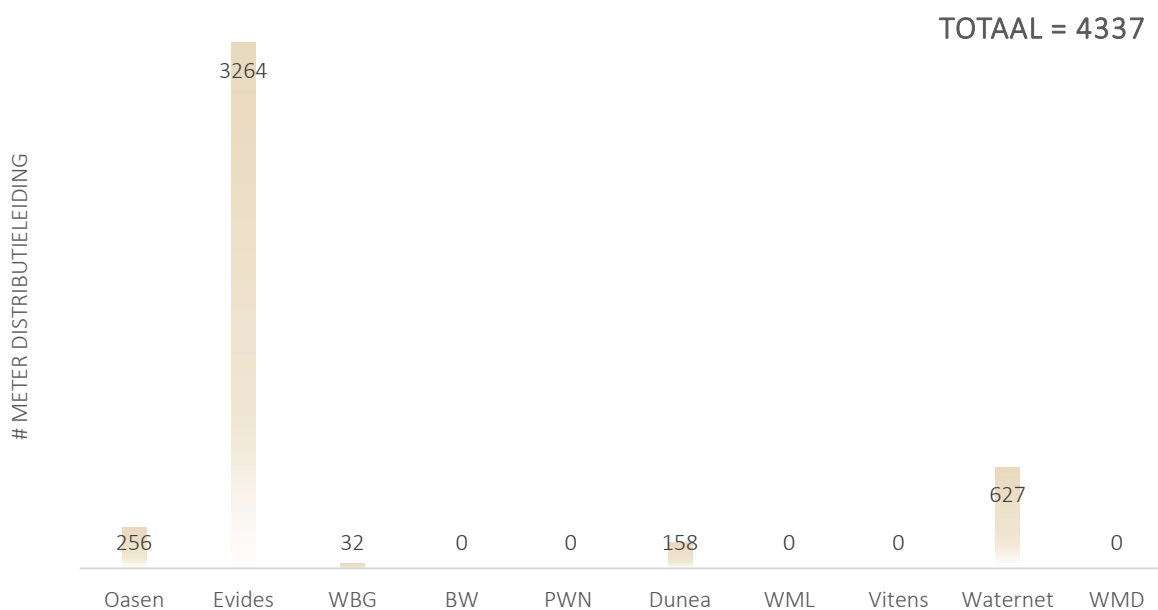
Figuur 1: Totale lengte van distributieleidingen die een aanvullende beoordeling nodig hebben om lood uit te sluiten, per drinkwaterbedrijf.

Voor een deel van deze selectie van leidingen met onbekend materiaal is een aanvullende beoordeling nodig om lood in voldoende mate uit te kunnen sluiten. De totale lengte van leidingen die aanvullend beoordeeld moeten worden zijn weergegeven per waterbedrijf in Figuur 1. Vijf waterbedrijven (Oasen, Evides, Waterbedrijf Groningen, Dunea en Waternet) geven aan distributieleidingen te hebben die aanvullend beoordeeld moeten worden om de aanwezigheid van lood in voldoende mate uit te kunnen sluiten. De totale lengte hiervan is ongeveer 4300 meter. Evides gaat 3264 meter distributieleidingen in 2021 onderzoeken.

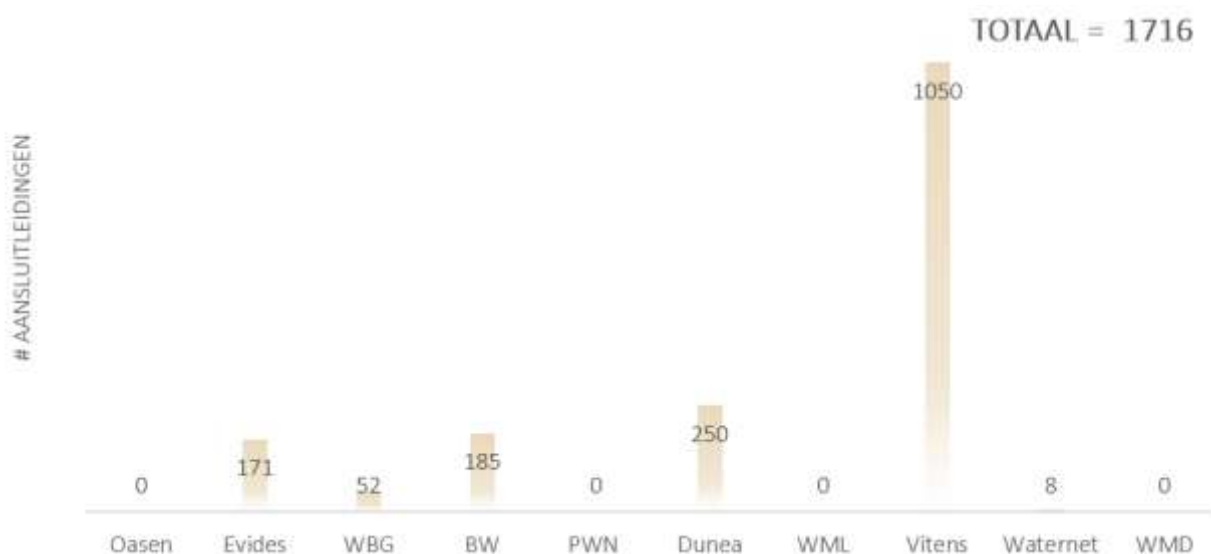
Figuur 2: Geregistreerde loden aansluitleidingen per drinkwaterbedrijf

Alle waterbedrijven hebben informatie verstrekt over de hoeveelheid geregistreerde loden aansluitleidingen weergegeven in Figuur 2. De 1050 geregistreerde loden aansluitleidingen van Vitens betreffen verdachte leidingen; deze hebben nog een aanvullende beoordeling nodig. Vitens verwacht dat het werkelijke aantal loden aansluitleidingen lager is.
