Review RWS advies voor bruggen met staal gevoelig voor waterstofverbrossing

### 1. Inleiding

In opdracht van Rijkswaterstaat GPO, afdeling Bruggen en Viaducten, wordt door Adviesbureau Hageman, TNO en TU Delft gezamenlijk een review uitgevoerd van het door Rijkswaterstaat opgestelde advies voor bruggen met voorspanstaal gevoelig voor waterstofverbrossing RWS-Memo “Advies over betonnen bruggen met staal gevoelig voor waterstofverbrossing” [1]. Dit RWS-Memo is opgesteld naar aanleiding van de eerste bevindingen na het bezwijken van de de Carolabrücke in Dresden. In de onderhavige notitie wordt verslag gedaan van de review van de door Rijkswaterstaat opgestelde memo. Hierbij is ook de informatie meegenomen zoals verstrekt tijdens de bespreking met Rijkswaterstaat op 7 februari 2025.

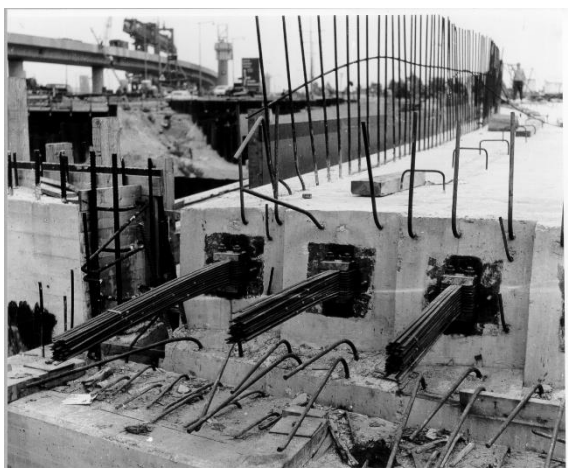
Voor het complex Kleinpolderplein lijkt het verkeerde kunstwerkdeel vernoemd te zijn. De kunstwerken met KA-systeem betreffen de plaatviaducten over de A20. In een oude RWS rapportage<sup>1</sup> is aangegeven dat vermoedelijk Sigma-staal is toegepast (zie foto van bouw, toont ovale draden met duidelijke ronde hoeken hetgeen kenmerkend was voor Sigma t.o.v. Neptun (hoekiger)). Daarmee is gegeven het bouwjaar vrijwel zeker Sigma-staal “neuerer Typ” (zie ook [8] Pag. 5) toegepast welke als “gefährdet” en niet als “stark gefährdet” ingedeeld is (zie ook [8] Anlage 2.1). Hiermee is waterstofverbrossing niet uitgesloten maar is de kans hierop wel kleiner, in [8] levert dit een lagere score op bij de daar gegeven voorstellen voor prioritering (anlage 2.1 van [8]).
