Publieksversie uitbraakonderzoek verpleeghuis De Tweemaster in Maassluis

Datum: 26 augustus 2020

GGD Rotterdam-Rijnmond, afdeling Infectieziektebestrijding

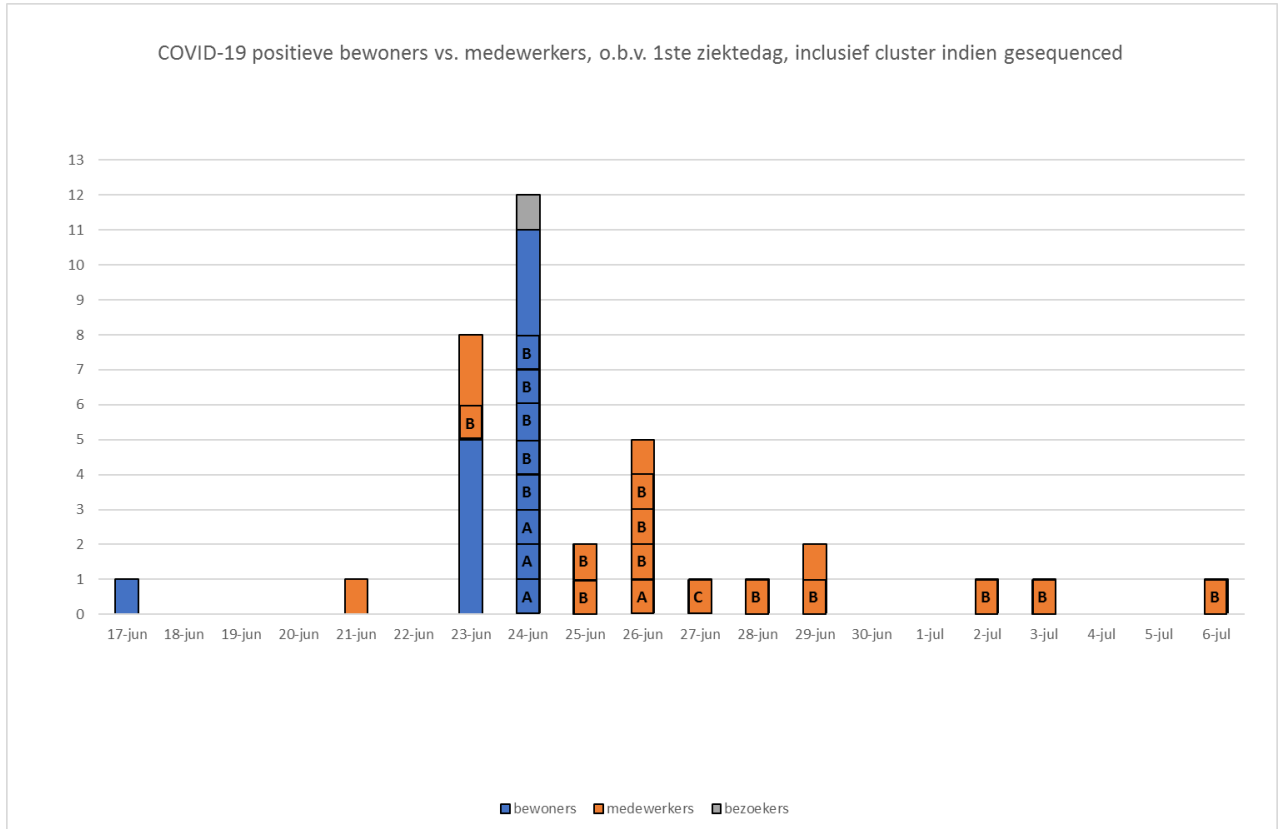
Figuur 1a + 1b: Epicurve uitbraak De Tweemaster

Figuur 1a en 1b (pagina 9 en 10) visualiseren de uitbraak binnen De Tweemaster. Hieruit is af te lezen dat de eerste positieve bewoner (*de vermoedelijke index*) klachten had op 17 juni. De 16 andere positieve bewoners kregen klachten tussen 23 en 24 juni. Zie ook de tijdslijn op pagina 11.

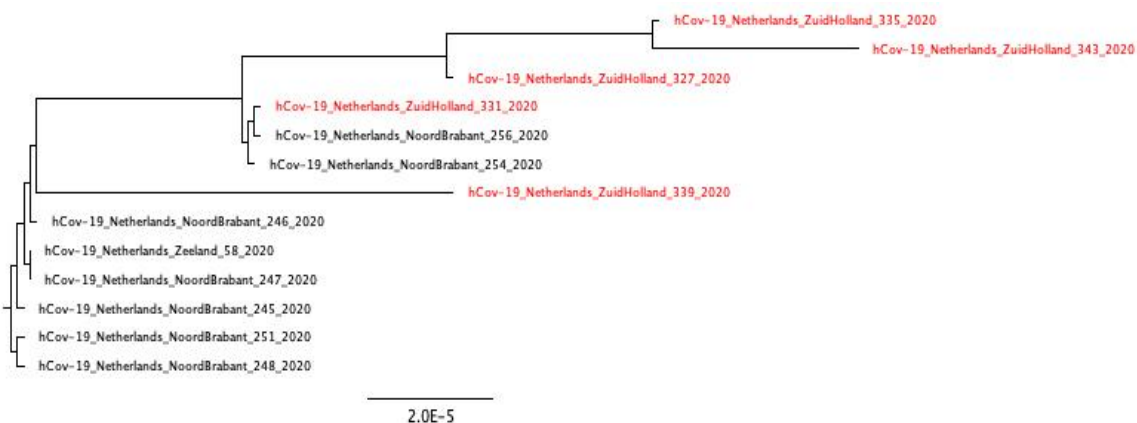
Figuur 1 Detail van de Maximum Likelihood (ML) analyse. De sequenties van de ingestuurde monsters, behorende tot cluster A (behalve ZuidHolland_339) zijn weergegeven in rood. De sequenties uit de monsters afgenomen bij de bewoners en medewerkers van het verpleeghuis zijn in deze analyse vergeleken met ruim 2100 sequenties afkomstig uit Nederland.

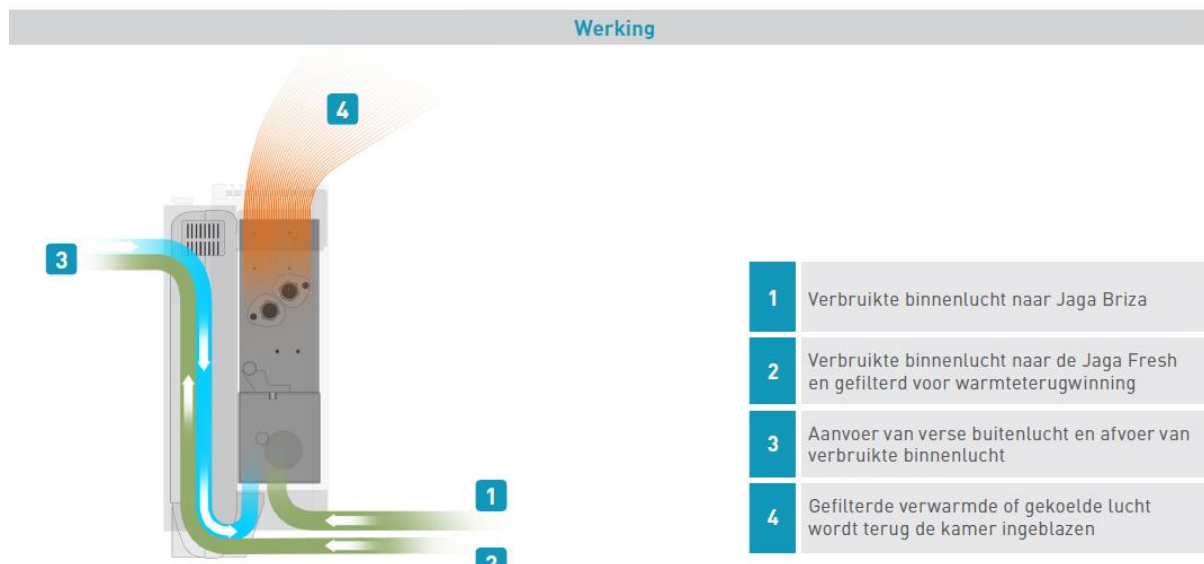
Afvoer van binnen naar buiten en toevoer van buiten naar binnen gebeurt gescheiden van elkaar. Aan en afvoer zitten op circa 1,20 meter afstand in het systeem.
