FYSIEKE RIJRICHTINGSCEIDING OP 1X2 REGIONALE STROOM- EN GEBIEDSONTSLUITINGSWEGEN

Rijkswaterstaat GPO

12 JUNI 2020

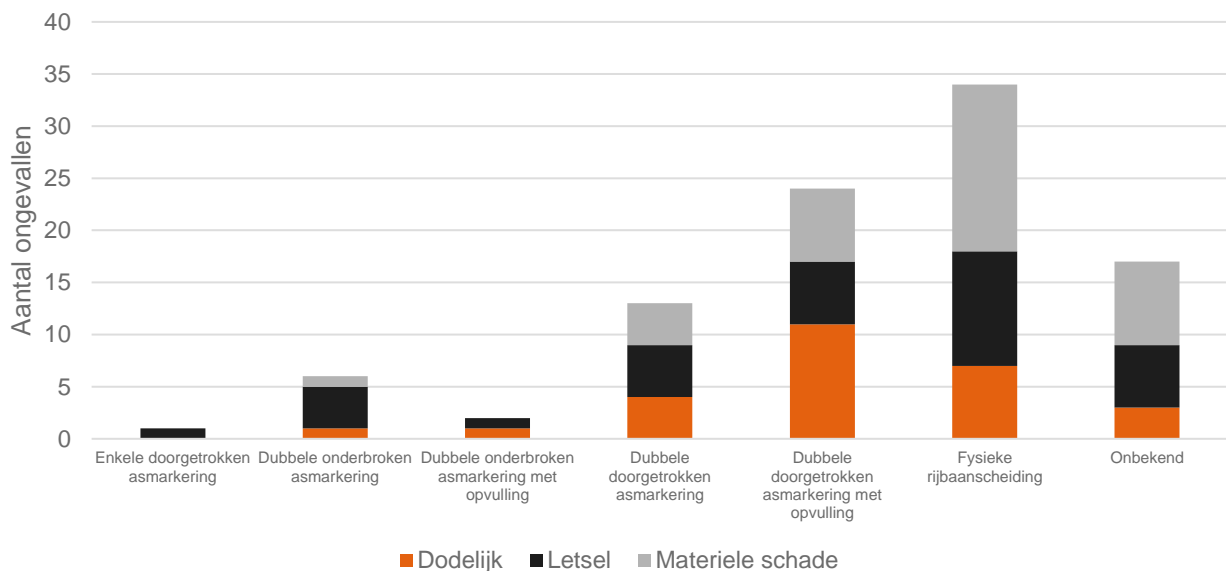
Figuur 4 aantal frontale ongevallen op rijks-N-wegen naar type wegmarkering

Het is opvallend dat er ook bij wegen met een fysieke rijbaanscheiding veel ongevallen frontale gebeuren. De kans op een frontaal ongeval bij een fysieke rijbaanscheiding zou juist heel klein moeten zijn omdat je niet op de andere weghelft terecht kan komen. Uit een steekproef blijkt dat ongeveer bij de helft van deze locaties alleen sprake is van een gras middenberm, dus zonder een geleideconstructie (zie bijlage A met screenshots uit StreetSmart). Daarnaast betreft het ook wegen met geleiderails of betonnen barri er.

Figuur 4 laat tevens zien dat het aantal ongevallen op wegen met dubbele doorgetrokken asmarkering (met en zonder opvulling) hoog is ten opzichte van wegen met dubbele onderbroken asmarkering (37 versus 13 ongevallen). In principe is bij de doorgetrokken asmarkering geen sprake van een ongeval waarbij een voertuig werd ingehaald, omdat dit verboden is. Dit wijst er mogelijk op dat er in absolute zin veelal sprake was van verlies van voertuigcontrole in plaats van risicovolle inhaalmanoeuvres. Weglengte is echter onbekend waardoor niet vastgesteld kan worden welk wegtype een hoger ongevalsrisico voor frontale ongevallen kent.

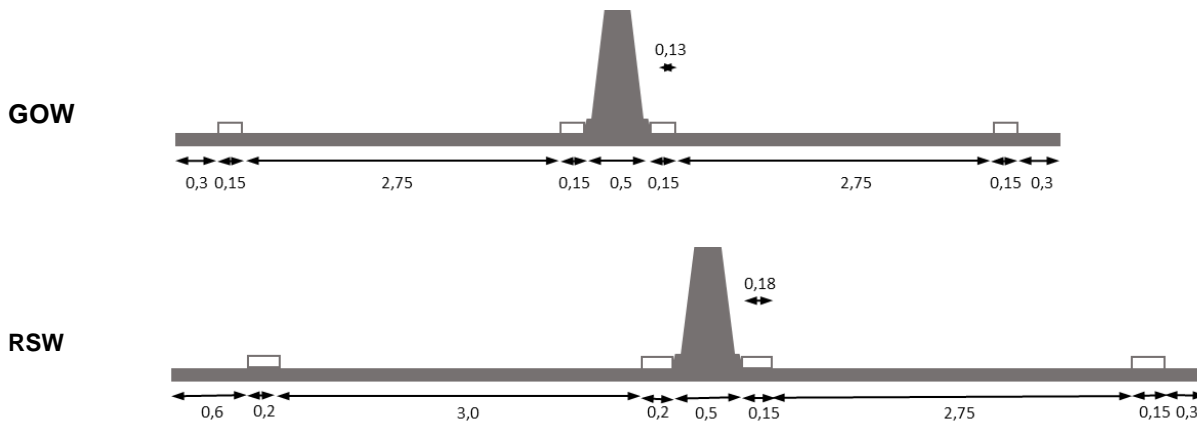
De bovenstaande figuur toont het dwarsprofiel en de objectafstand bij de toepassing van een betonnen barrier op een GOW of RSW N-weg. Uit de eerdere analyse bleek dat een betonnen barrier een werkende breedte kent van 0,13m over de tegengestelde rijstrook bij toepassing op een GOW, of net niet over de tegengestelde rijstrook uitbuigt bij toepassing op een RSW.
