Sjorren van containers op zeeschepen

Mei 2020

Uitgegeven door Inspectie Leefomgeving en Transport

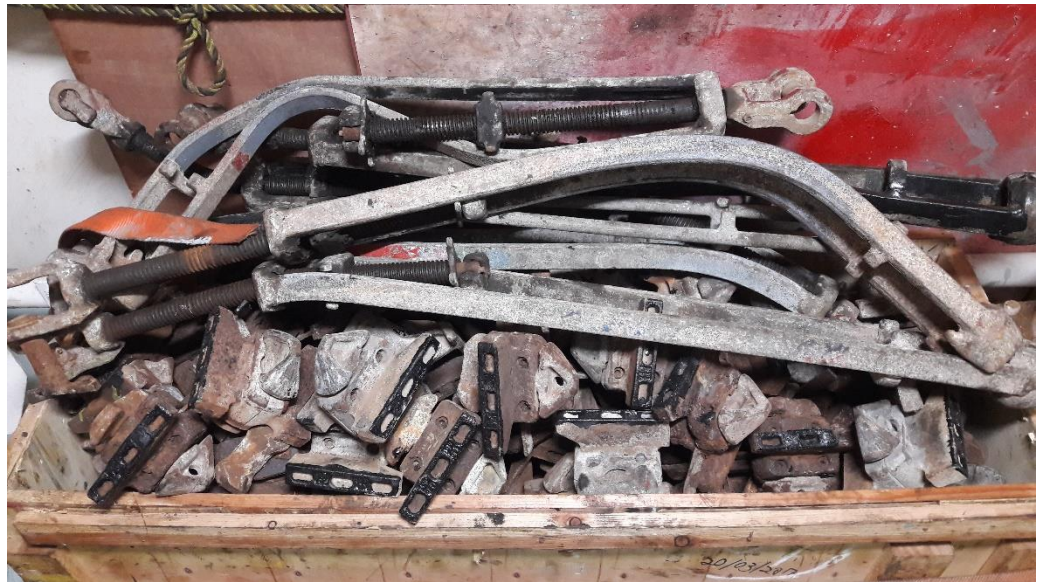
Sjormateriaal krijgt op zee grote krachten te verwerken. Dit is bijvoorbeeld te zien aan vervormingen van sjorstangen. Soms gebruikt de bemanning van een schip meerdere soorten sjormaterialen door elkaar. Dit kan verwarring veroorzaken. Op 13 van de gecontroleerde schepen gebruikten bemanningsleden sjormateriaal dat niet in het CSM stond. Op 11 van de schepen waren defecte sjormaterialen in gebruik.

Foto: Beschadigde spanschroefverbindingen op een schip (bron: ILT).
