# FACTSHEET VENTILATIE FIELDLAB EVENT

## Clubevent Shelter Amsterdam – versie 9-6-2021

ir. Tim Beuker, Harm van Dijk, dr. ir. Atze Boerstra  
Contactinformatie: 088 222 94949, [tb-bba@binnenmilieu.nl](mailto:tb-bba@binnenmilieu.nl)

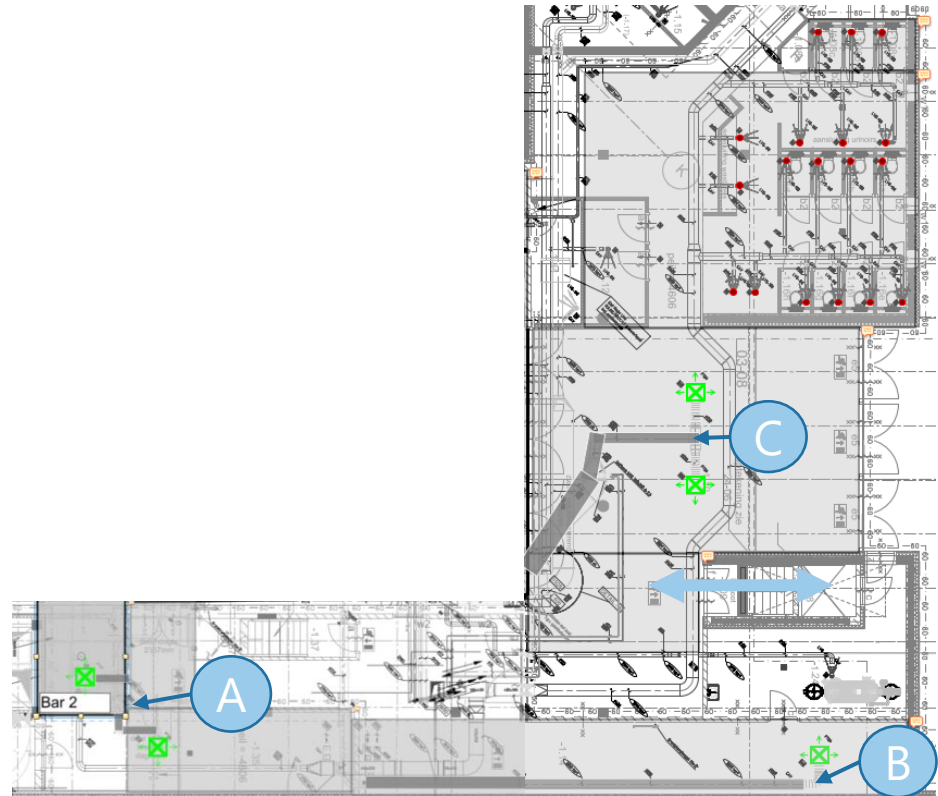
**Figuur 8: Ventilatie in de welkomstruimtes van Shelter.**

Vanaf de LBK takt een deel van het luchttoevoerkanaal af naar de welkomstruimtes van Shelter. Figuur 8 laat zien waar de ventilatievoorzieningen in de welkomstruimten zitten.

Vanuit **A** worden de gang bij de kluisjes en Bar 2 geventileerd met in totaal een ontwerpdebiet van **500 m<sup>3</sup>/uur**.

Punt **B** ventileert de ingang bij de kluisjes en de gang naar de zaal met een ontwerpdebiet van **540 m<sup>3</sup>/uur**.

Vanuit **C** worden de loungergeimte en de toiletten voorzien van ventilatie (**1.000 m<sup>3</sup>/uur**).

De rode punten bij de toiletten geven de afzuiging in de toiletten weer. Per toilet wordt 50 m<sup>3</sup>/uur afgezogen. In totaal wordt volgens ontwerp **900 m<sup>3</sup>/uur afgezogen bij de toiletten**.

Punt A, B en C presenteren de punten waar de ventilatiehoeveelheid is gemeten, zie volgende bladzijde.

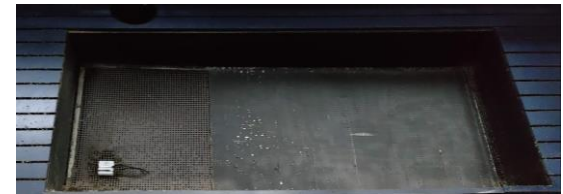
De debietmetingen kwamen 91% lager uit dan de ontwerpwaardes, de totaal gemeten luchttoevoerhoeveelheid bedroeg 1.300 m<sup>3</sup>/uur.

Vervolgens is onderzocht waarom de ontwerpwaarde niet werd gehaald. Hiervoor bleken twee oorzaken te zijn:

1. De LBK bleek op een te lage stand te staan: 50% verse buitenlucht, 50% recirculatie en een laag druksetpoint (75 Pa).
2. Het luchtafzuigrooster was deels afgedekt met een plaat en het andere deel was sterk vervuild. Deze combinatie zorgde ervoor dat er weinig lucht werd afgezogen.

**Figuur 9: Vervuild en deels afgeblind afzuigrooster zaal.**

Gezien de uitkomsten van de metingen en inspecties is Shelter geadviseerd om:

- Het luchtzuigrooster te reinigen en de plaat te verwijderen.
- Te controleren of het ventilatiesysteem in de juiste stand stond: maximale capaciteit, 100% verse luchttoevoer, 0% recirculatie.
- De roosterplaat uit het luchttoevoerkanaal te verwijderen en de inblaasroosters terug te plaatsen.

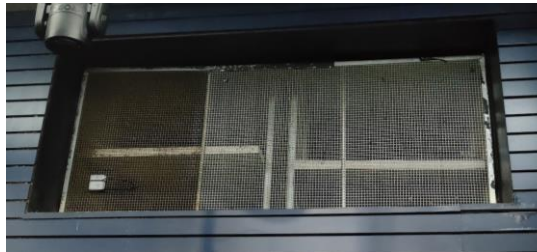
Na het vooronderzoek op 6 mei heeft Shelter de weerstanden in het ventilatiesysteem gereduceerd door het afzuigrooster schoon te maken en de platen te verwijderen (zie figuur 10). Verder zijn de ventilatiestanden van de LBK als volgt aangepast in het gebouwbeheersysteem:

- 100% buitenlucht.
- 0% recirculatie.
- Ventilator op 100% waarbij een toevoerdruk van 175 Pa ontstond.

Vervolgens zijn de (indicatieve) debietmetingen in de zaal herhaald. In tabel 2 worden de resultaten weergegeven. Na de aanpassingen lag de luchttoevoerhoeveelheid in de zaal 11% hoger dan de ontwerpwaarde. In totaal werd er **ca. 16.000 m<sup>3</sup>/uur** lucht toegevoerd.

**Figuur 10: Afzuigrooster in de zaal na schoonmaak en zonder plaat aan de rechter helft.**

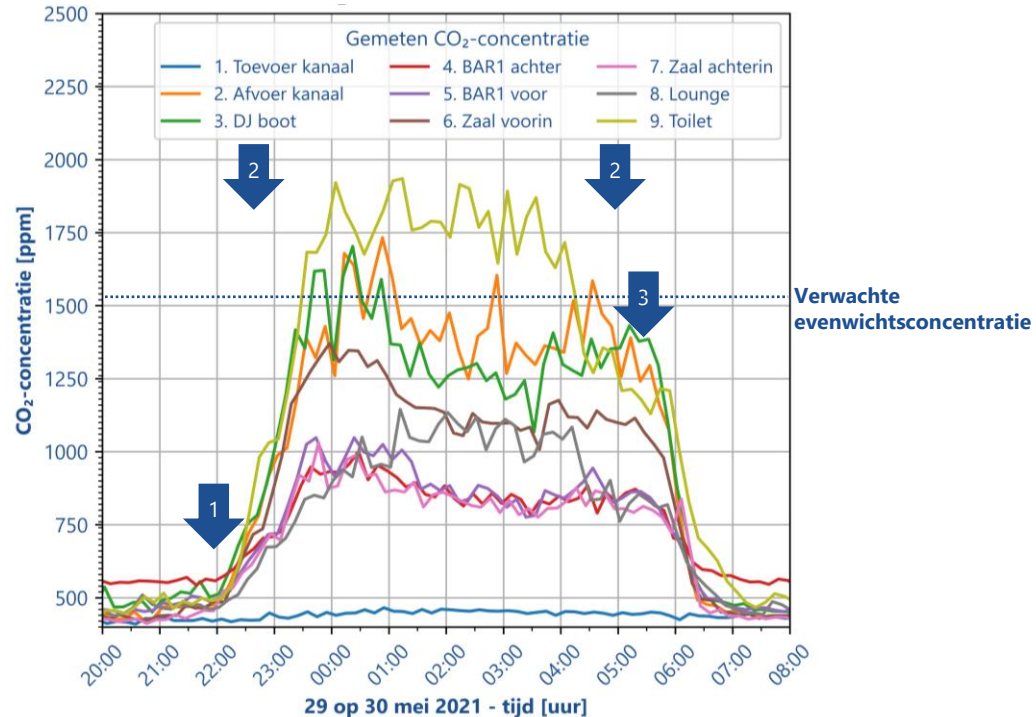
Hiernaast wordt de gemeten CO<sub>2</sub>-concentratie voor alle sensoren weergegeven en vergeleken met de verwachte CO<sub>2</sub>-evenwichtsconcentratie. In tabel 5 worden de relevante gebeurtenissen tijdens het event weergegeven. De nummers van de gebeurtenissen verwijzen naar de genummerde pijlen in figuur 11.

De blauwe lijn (sensor 1) geeft de CO<sub>2</sub>-concentratie in het luchttoevoerkanaal weer. De min of meer horizontale lijn wijst erop dat er tijdens het evenement 100% buitenlucht is toegevoerd.

Sensor 3 t/m 7 tonen de gemeten CO<sub>2</sub>-concentraties in de zaal. Sensor 8 en 9 tonen de CO<sub>2</sub>-concentraties gemeten in de lounge area en bij de toiletten. Wat opvalt is dat er grote verschillen zijn tussen de CO<sub>2</sub>-concentratie voorin de zaal (sensor 2, 3 en 6) en achterin de zaal (sensor 4, 5 en 7).

**Figuur 11: Verloop CO<sub>2</sub>-concentratie tijdens het event in Shelter.**
