*Adviesrapport*

# Veiligheid van de gebouwen buiten de scope van de versterkingsoperatie

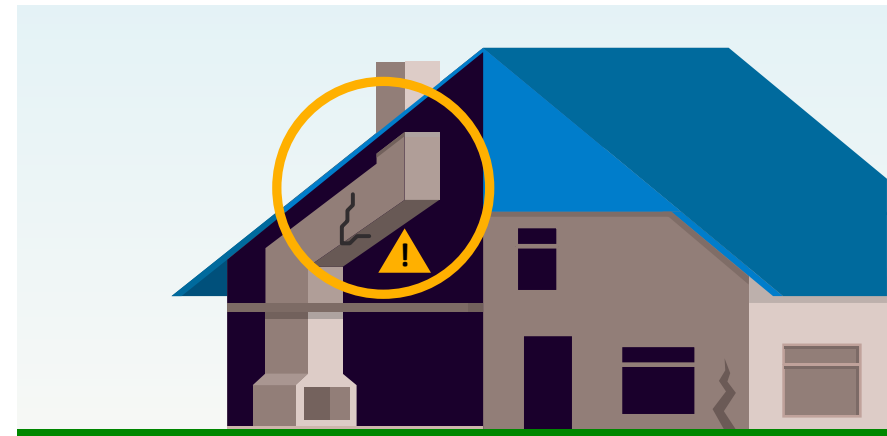
Figuur 4 – Voorbeeld van een schuin opgetrokken gemetseld rookkanaal

Bij de relatief kwetsbare gemetselde inpandige rookkanalen constateren wij echter wel dat zij mogelijk kunnen voorkomen in grotere, oudere gebouwen die zijn toe te delen aan de typologie Metselwerk-C (vrijstaande woningen in metselwerk, zoals rentenierswoningen), terwijl er op dit moment geen specifieke aandacht voor deze elementen is bij de gevalideerde typologieën.

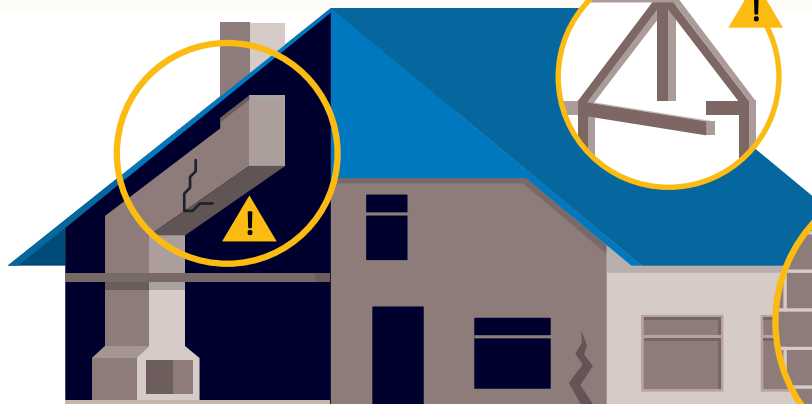
Relatief kwetsbare gemetselde inpandige rookkanalen in oudere, grotere gebouwen.
