Dodelijke verkeersongevallen op rijkswegen in 2021

Analyse van ongevals- en letsel factoren en daaruit volgende aanknopingspunten voor maatregelen

R-2023-5

SWOV

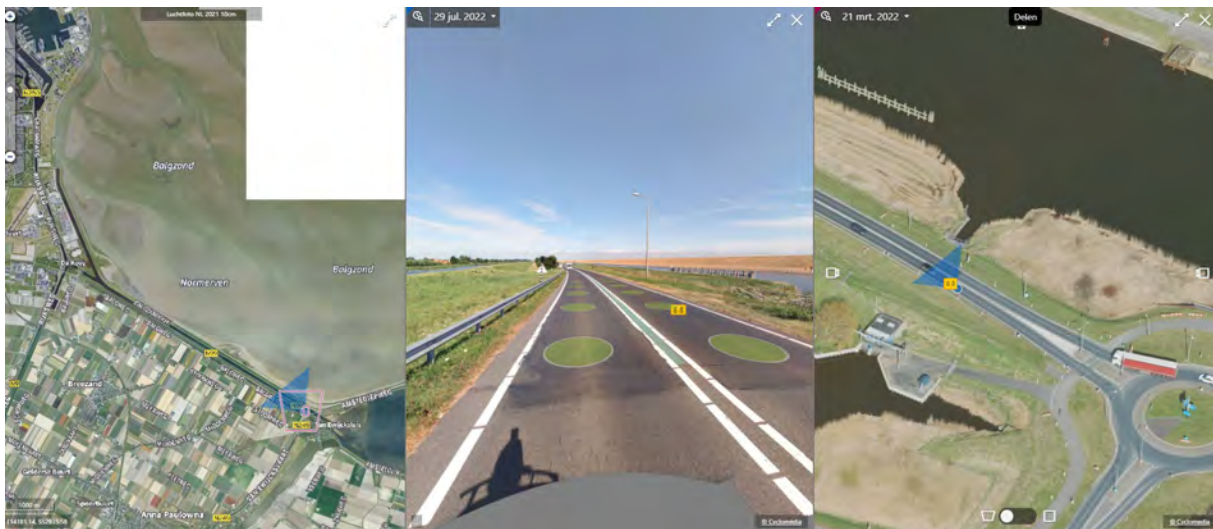
Afbeelding 9. N99 hmp 8.8 einde homogene weggedeelte

Afbeelding 8 en 9 tonen respectievelijk het begin en het eind van het homogene weggedeelte.

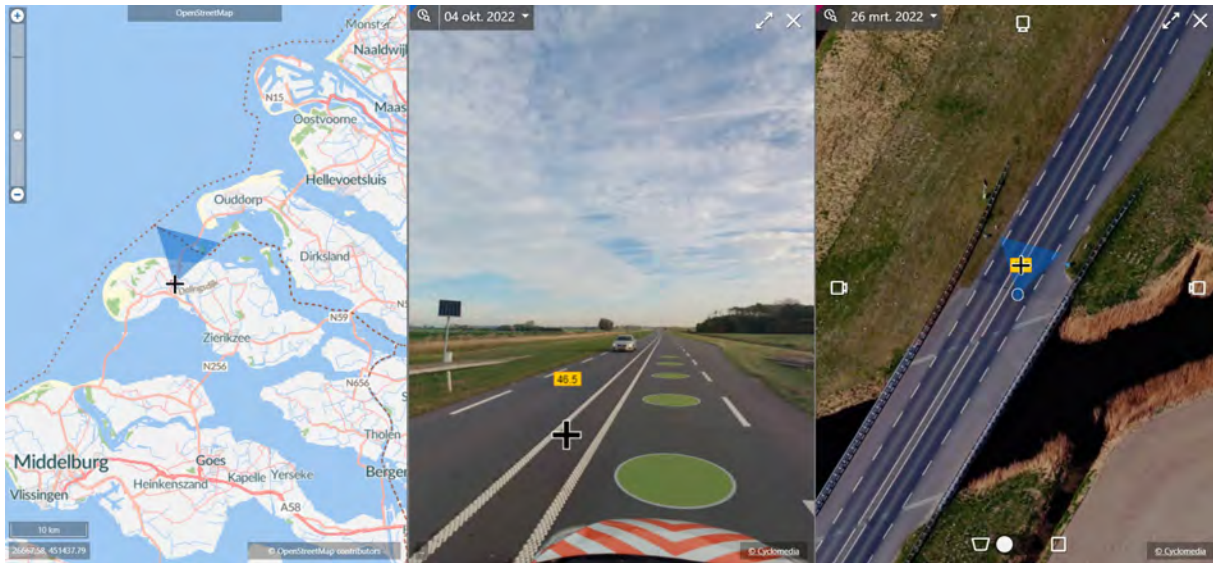
Afbeelding 10. Telpunt N57 46.5 (in twee richtingen)

Telpunt N57: hmp 46.5 (Afbeelding 10)

Enkelbaans 1x2-rijks-N-weg met een snelheidslimiet van 80 km/uur.
