Rijkswaterstaat
Ministerie van Infrastructuur en Waterstaat

Staat van de Infrastructuur Rijkswaterstaat

Datum 30 november 2023
Versie 1.00
Status Definitief

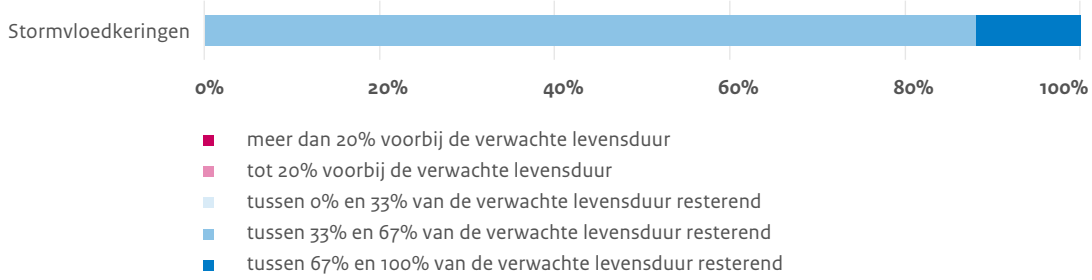
Figuur 8: Levensduur stormvloedkeringen gewogen naar vervangingswaarde (peildatum: 1 januari 2023)

- **Stormvloedkeringen.** Vergeleken met de andere kunstwerken in het HWS zijn deze objecten nieuwer en hebben ze een langere verwachte levensduur. Voor alle zes is er nog 67% tot 100% van de levensduur over (zie figuur 7 en 8).
- **Kunstwerken.** Van de kunstwerken van het HWS zit een flink deel tegen 33% van de verwachte levensduur aan – of daarboven (zie figuur 9 en 10). Het gaat dan voornamelijk om de gemalen (37%), spuisluizen (46%) en stuwen (59%). Er is sprake van uitgesteld onderhoud, waarmee de kans op storingen en falen toeneemt.

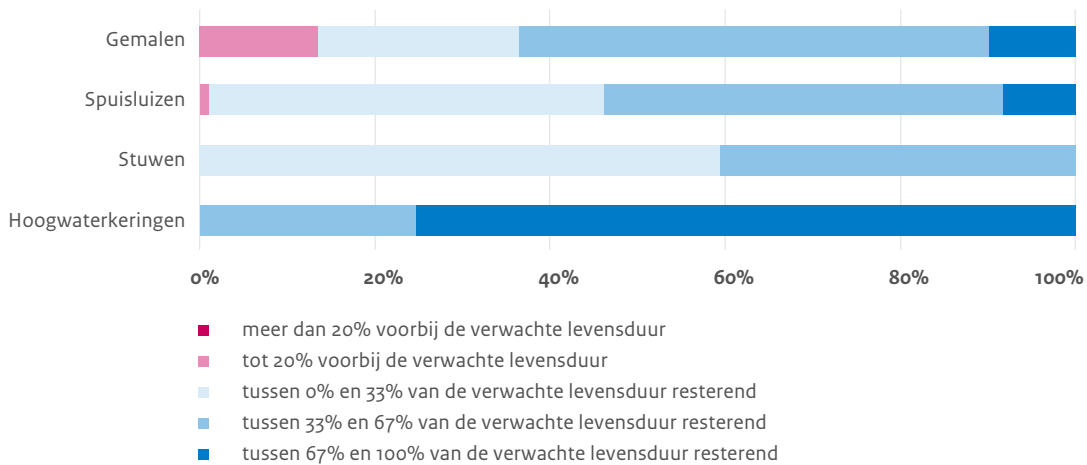
Figuur 10: Levensduur kunstwerken HWS gewogen naar vervangingswaarde (peildatum: 1 januari 2023)

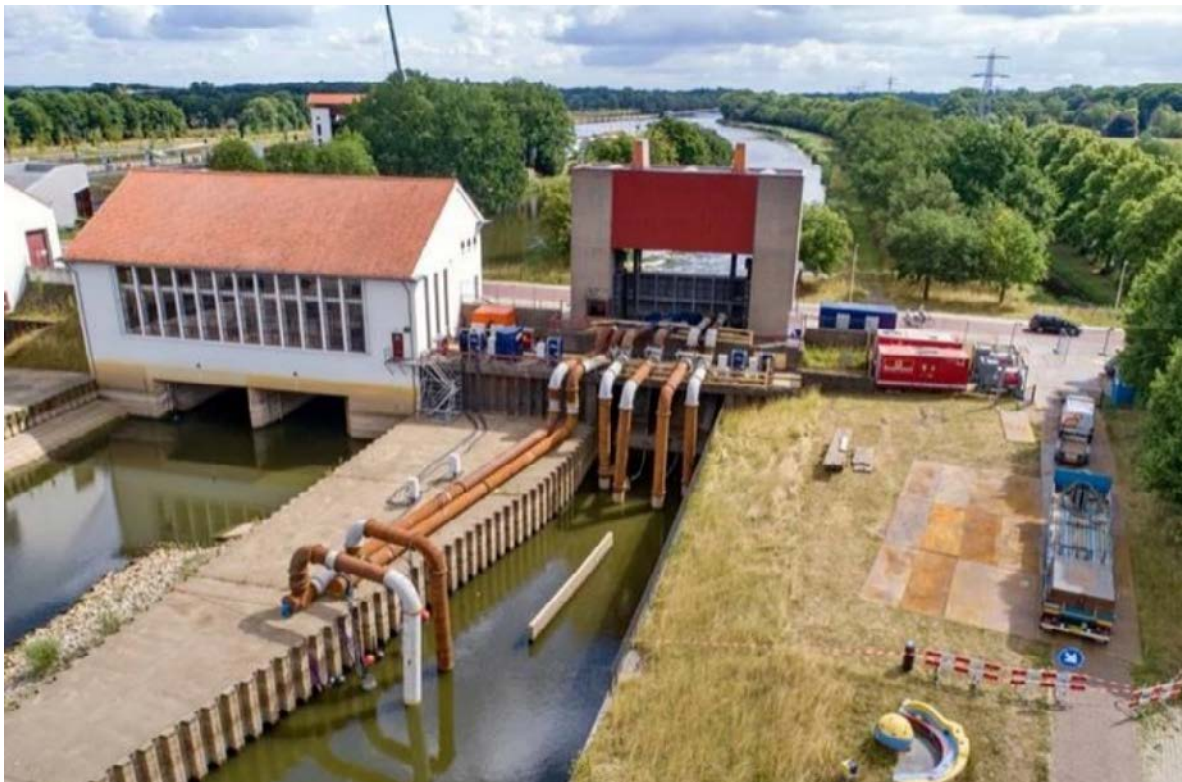
Tijdelijke pompinstallatie bij sluis Eefde.

Ten eerste de veiligheid van de verkeersvoorzieningen in het HVWN. De score was 'gemiddeld', maar is nu 'matig'. Dat komt doordat vanwege de februaristormen in 2022 de vaarwegmarkeringen op de Noordzee niet snel genoeg gerepareerd konden worden. Een andere oorzaak is dat RWS in 2022 geen vaste leveranciers had voor vaarwegmarkeringen. Het tweede verschil is dat de kunstwerken in het HWS lager scoren op Beschikbaarheid. Deze score was 'goed', maar is nu 'gemiddeld'. Dit komt voornamelijk doordat het aflatwerk van sluis Eefde werd geblokkeerd door de opstelling van een tijdelijke pomp.
