STEEKPROEF TOEGANKELIJKHEID STEMLOKALEN

Europees Parlementsverkiezing 6 juni 2024

Managementsamenvatting

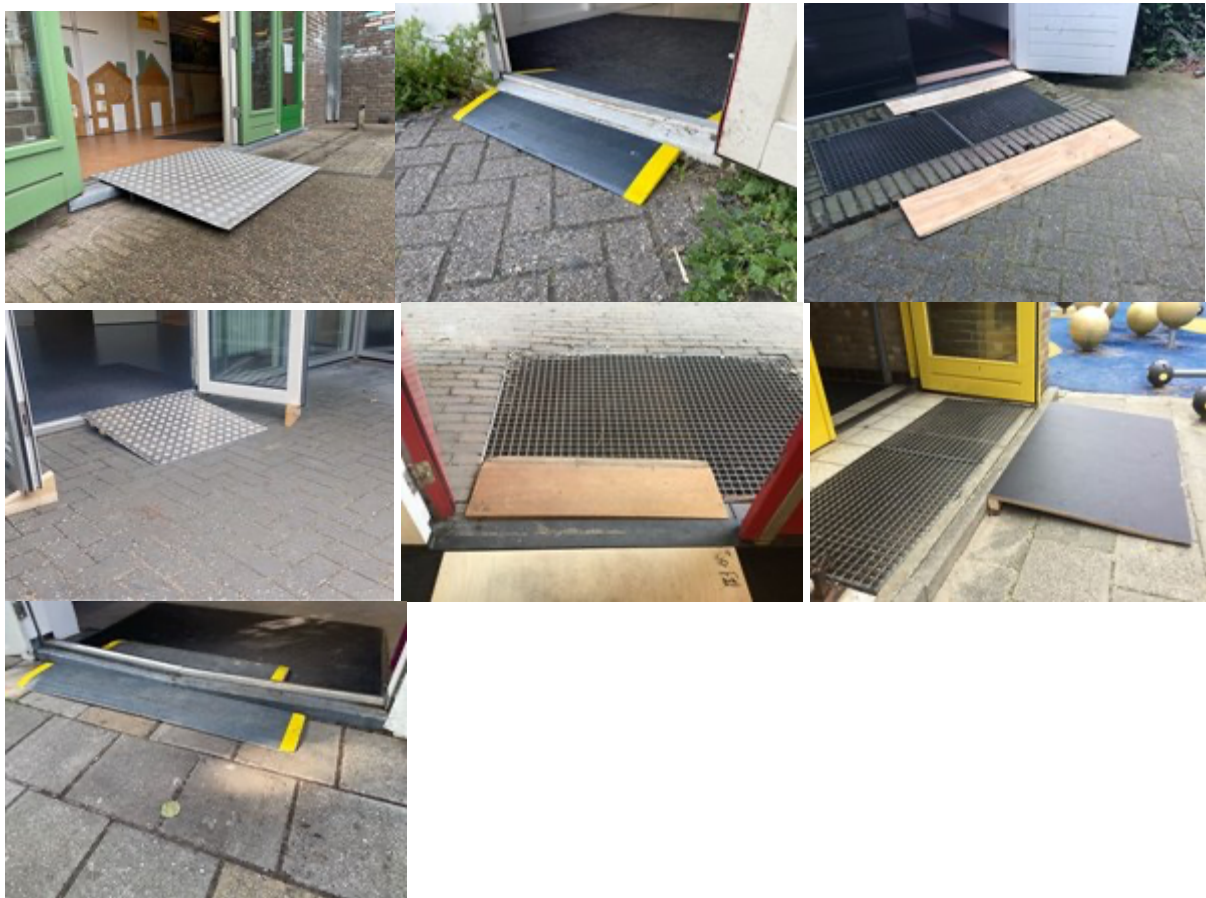
Enkele voorbeelden van afgekeurde drempelhulpen en oprijplaten:

Veel stemlokalen waar een drempel of opstapje is, zijn voorzien van tijdelijke voorzieningen, zoals een drempelhulp. De intentie is hier positief, maar in relatief veel gevallen zijn de drempelhulpen te smal voor een rolstoel of rollator, liggen ze los, hebben ze niet de volledige breedte van de deur(en), zijn ze niet voorzien van een afrijdbeveiliging of zijn ze glad en vormen daardoor valgevaar. Deze afgekeurde drempelhulpen en oprijplaten voldoen niet aan de toegankelijkheidscriteria. Het zijn veelal producten die op de markt beschikbaar zijn voor particulieren (woningen) of zijn gemaakt door de lokale timmerman. Een geschikte en veilige oplossing zou zijn om deze hoogteverschillen weg te nemen, door het aanpassen van de bestrating en/of aanpassen deur(en) en kozijn of door een permanente hellingbaan te plaatsen. Ook de metalen roosters kunnen dan worden aangepast.

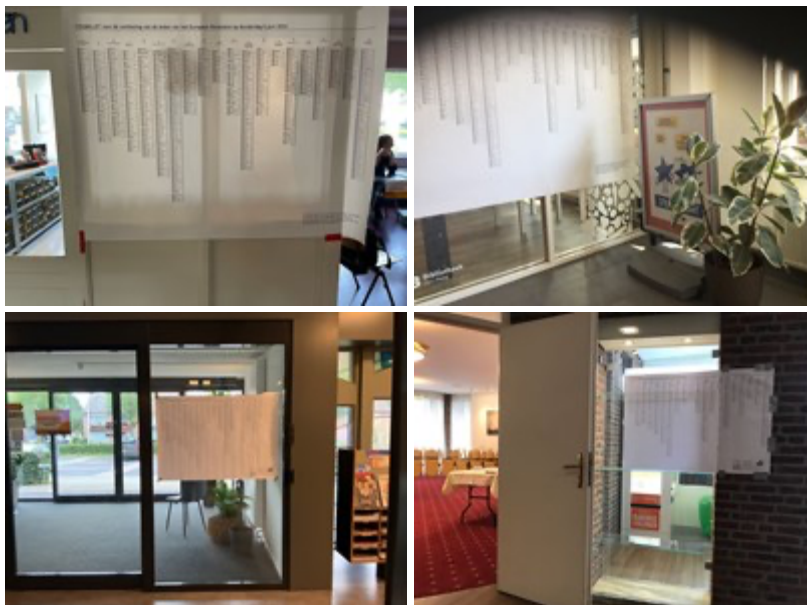
Enkele voorbeelden van kandidatenlijsten, waarbij punten worden afgetrokken:

Het niet of niet correct zijn opgehangen van de kandidatenlijst heeft geleid tot behoorlijk veel verbeterpunten en dus punten in aftrek. Door de o.a. de hoeveelheid kandidaten op de lijst is het lastig om deze binnen de criteria op te hangen.

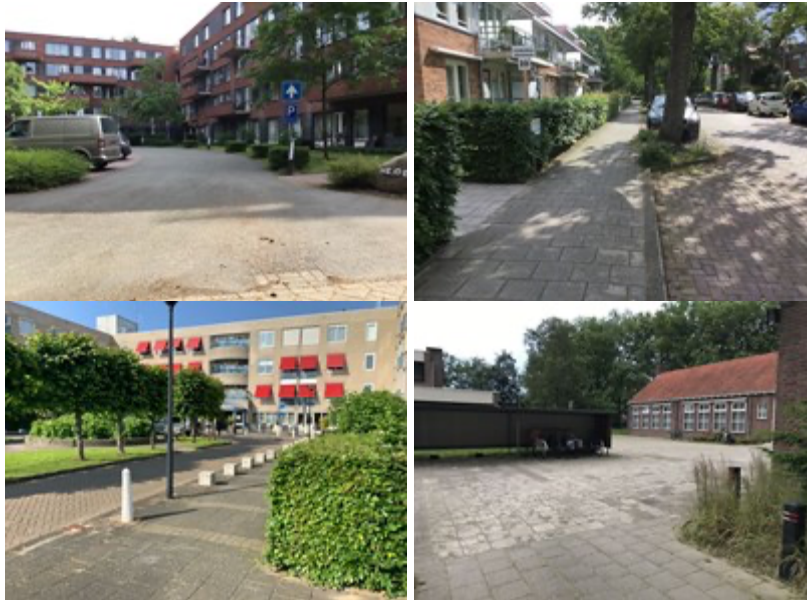
Enkele voorbeelden van onvoldoende zichtbare bewegwijzering:

Opvallend is dat bij 17 stembureaus de bewegwijzering vanaf de openbare weg ontbrak (8 in november 2023). Bij 23 stembureaus ontbrak voldoende contrast en/of voldoende letterhoogte op de aanduiding aan de openbare weg (13 in november 2023).
