Onderwerp: Fwd: Lange Jaap -- VTS Den Helder// Veiligheidsissues

**De bouwwijze
van de
gietijzeren
vuurtoren te
Kijkduin
(Den Helder)**

Rapport 10404 (2010) in combinatie met rapport L-J.2 (2011)

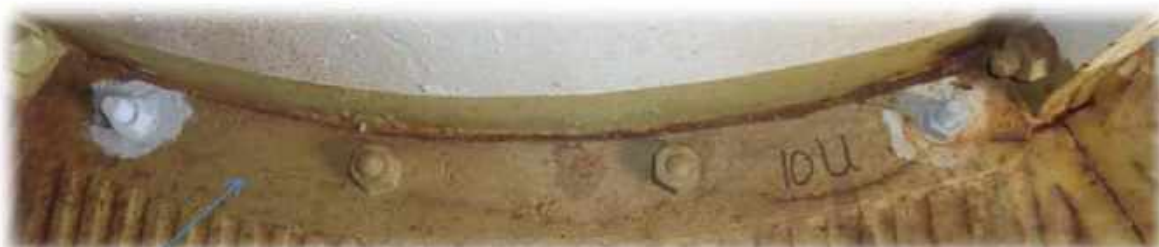
Status vloerplaat 10U op 12 augustus 2011

Nieuwe breuklijn

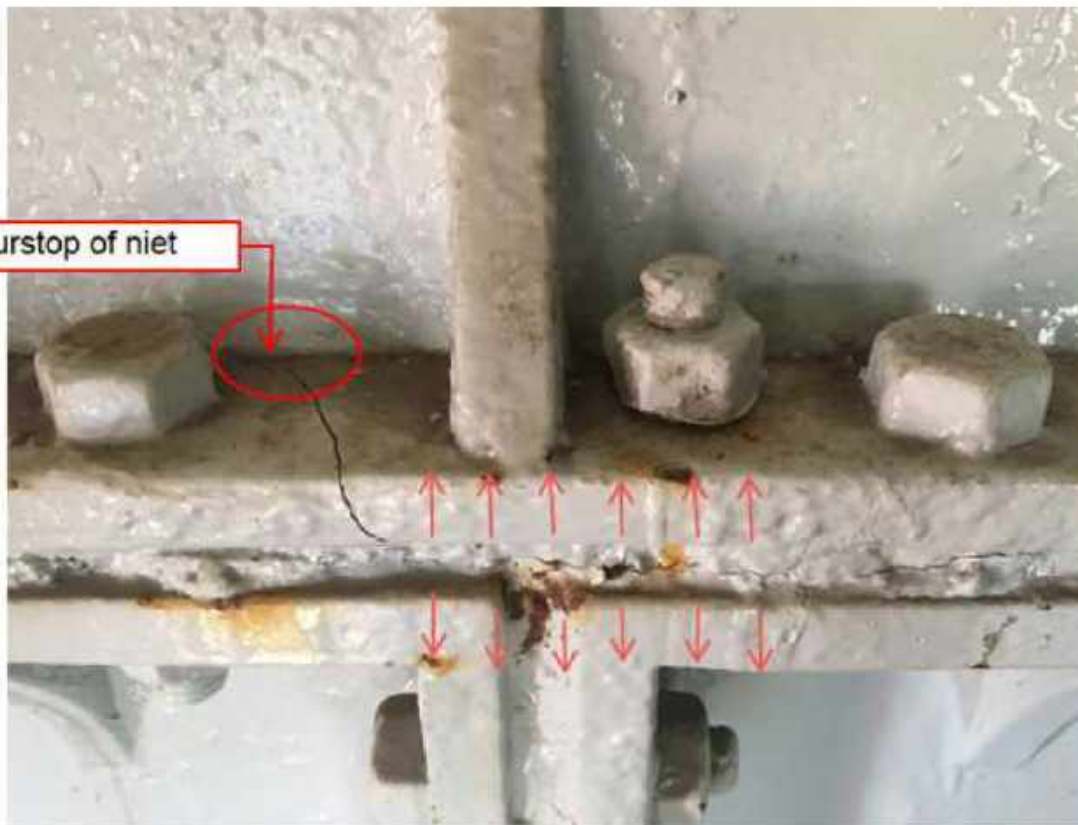
ik bedoel hier de scheuren in de buitenwandverstijvers. (zie foto) ter plaatse van de boutverbinding

Als de spanningen aan de scheurtip hoog blijven zal deze scheur zich doorzetten in de buitenwand

Oorzaak lijkt ook hier en lokale zone met zwelling (dat zou ook de horizontale scheur in de conservering verklaren in het voegmateriaal)

scheurstop of niet

Dit tweede faalmechanisme zie ik als grootste bedreiging voor de duurzame instandhouding van de toren omdat de vloeren geen globale functie hebben en de bouten vervangbaar zijn (voegzwellling zie ik als een aandrijvend mechanisme) de scheurvorming veroorzaakt uiteindelijk mogelijk globaal doorgaande scheurvorming

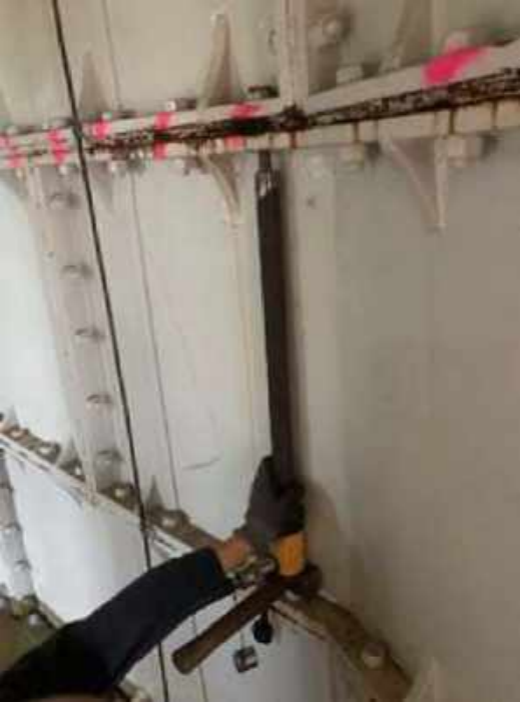
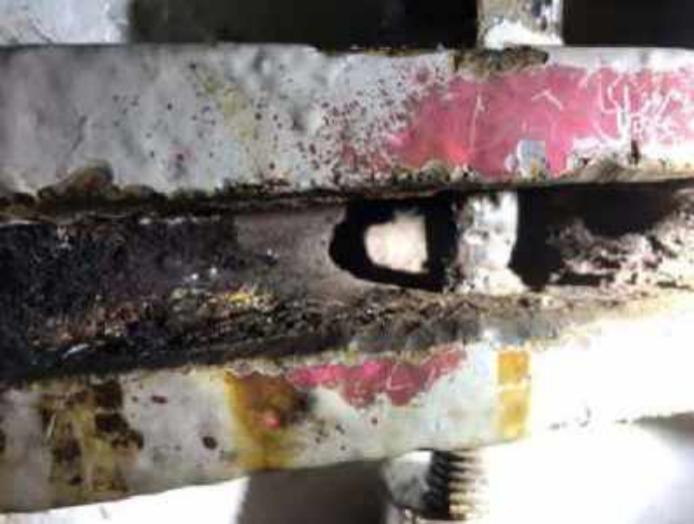
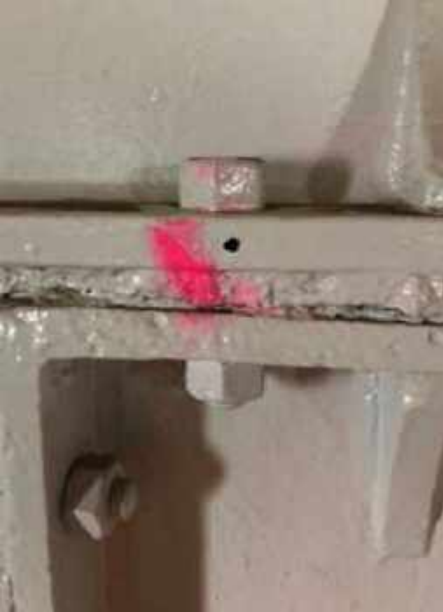
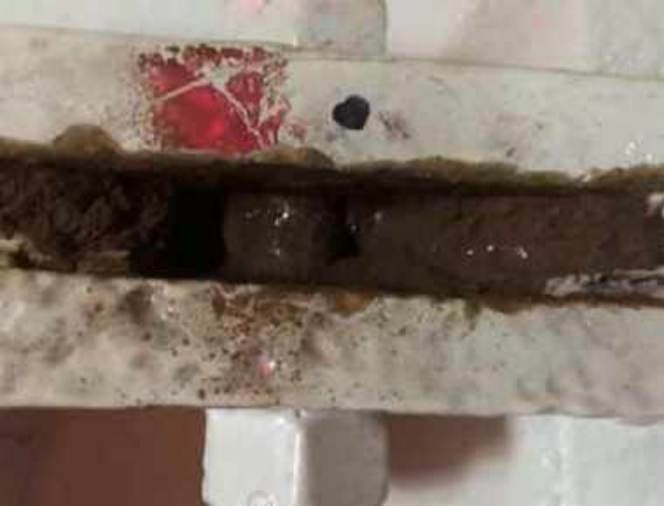
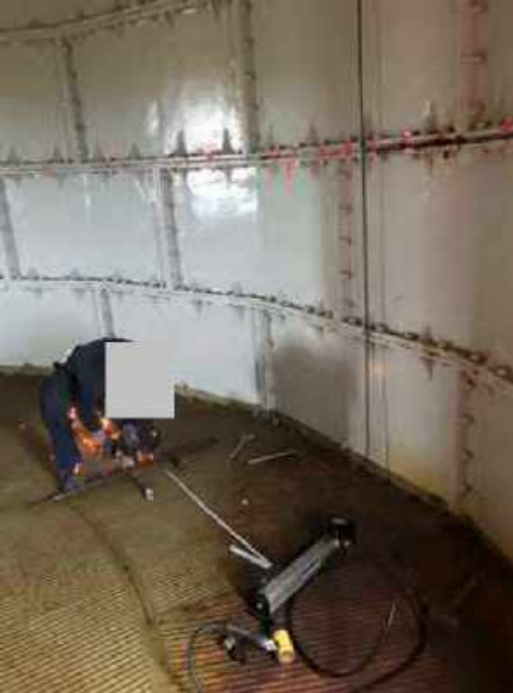
Na het vrijmaken van de boutsteel is geconstateerd dat de boutsteel behoorlijk is weggevreten. Opvallend is dat de boutsteel al voor 2/3 was gebroken en dat er nu op de resterende 1/3 een "verse" breuk te zien was.

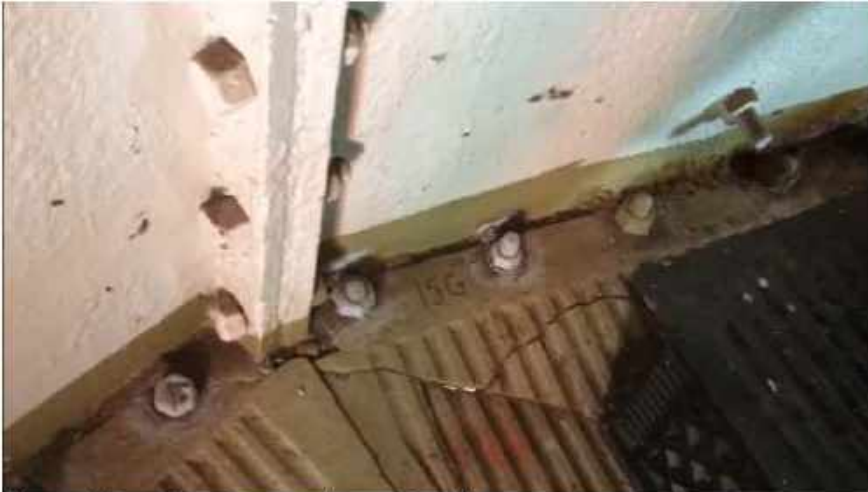
Figuur 6: bezwaken vloer op niveau 15 nabij transportroute
